SICUREZZA IN CANTIERE – Progetto Galleria Santa Lucia

SISTEMI DI SICUREZZA COMUNI DURANTE L'ESECUZIONE DELLE GALLERIE SCAVATE IN TRADIZIONALE O CON TBM

REALIZZAZIONE DELLA TERZA CORSIA TRA BARBERINO DI MUGELLO E FIRENZE NORD

Galleria Santa Lucia (scavata con la TBM- fresa più grande in Europa per 3 corsie)

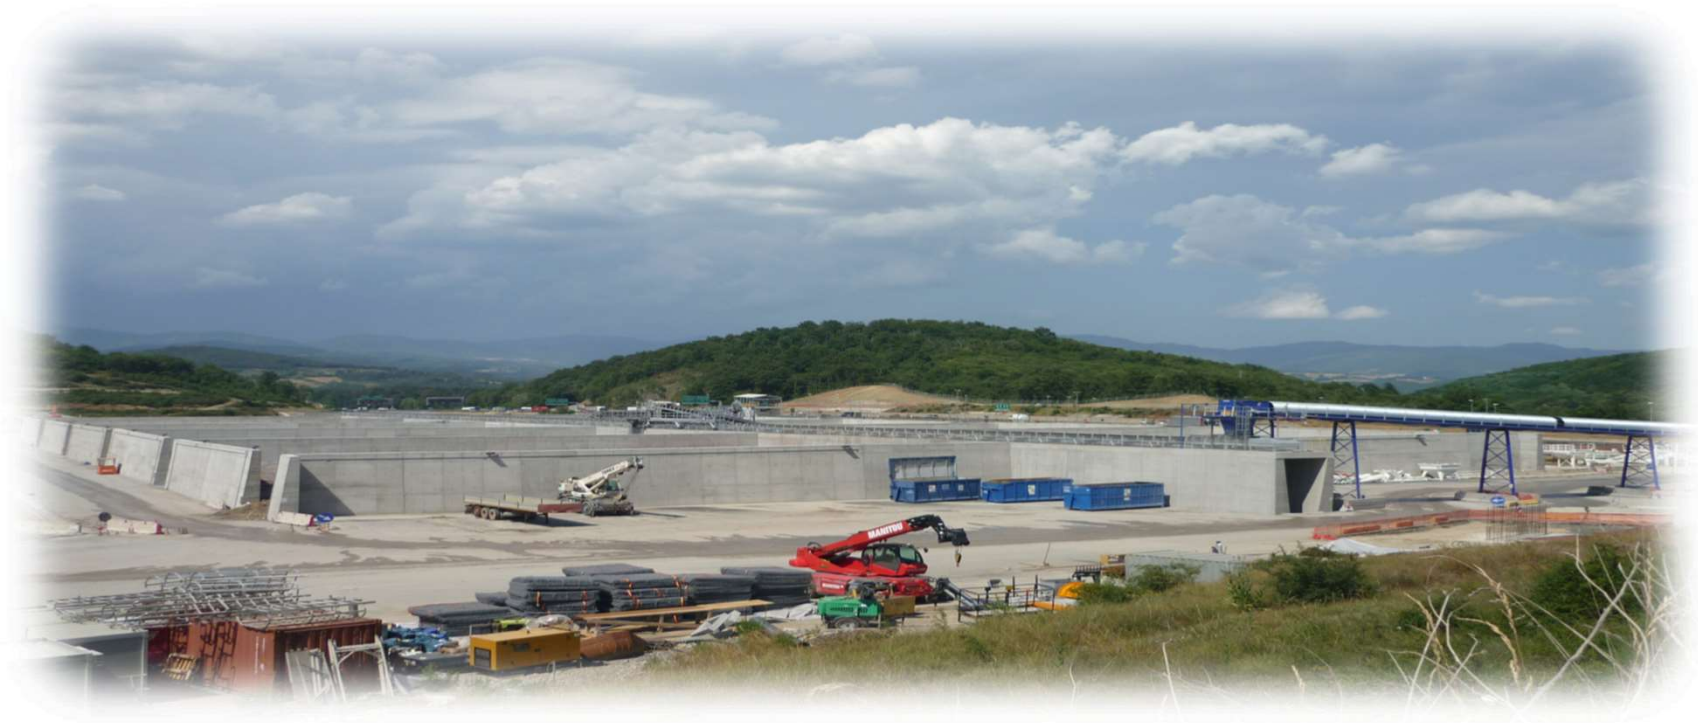
AREA DI DEPOSITO BELLOSGUARDO

Vasche di caratterizzazione del materiale di scavo della galleria

Si tratta di 10 vasche da 13 000 metri cubi ciascuna

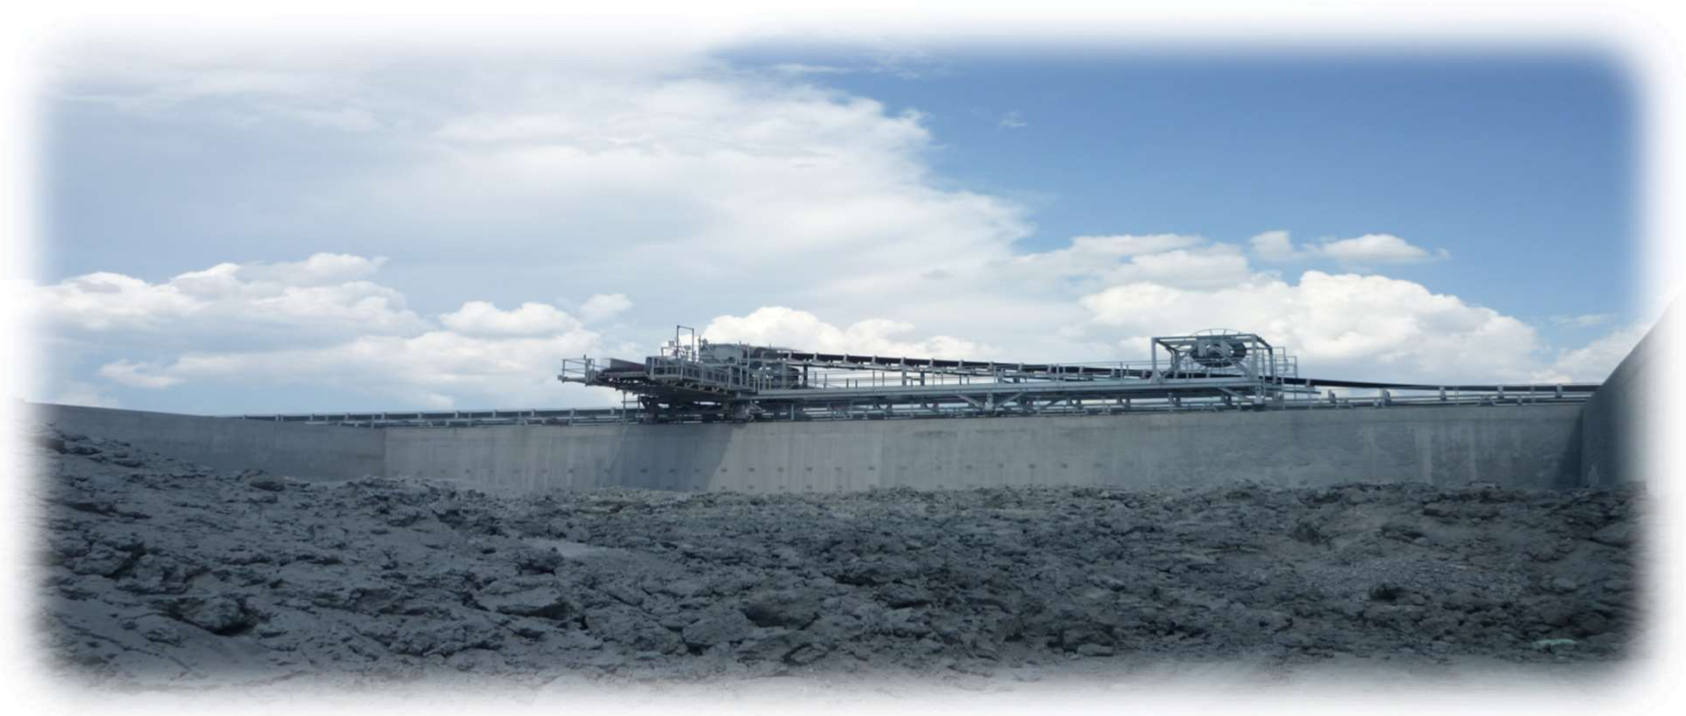
AREA DI DEPOSITO BELLOSGUARDO

Riempimento vasca con l'utilizzo del tripper

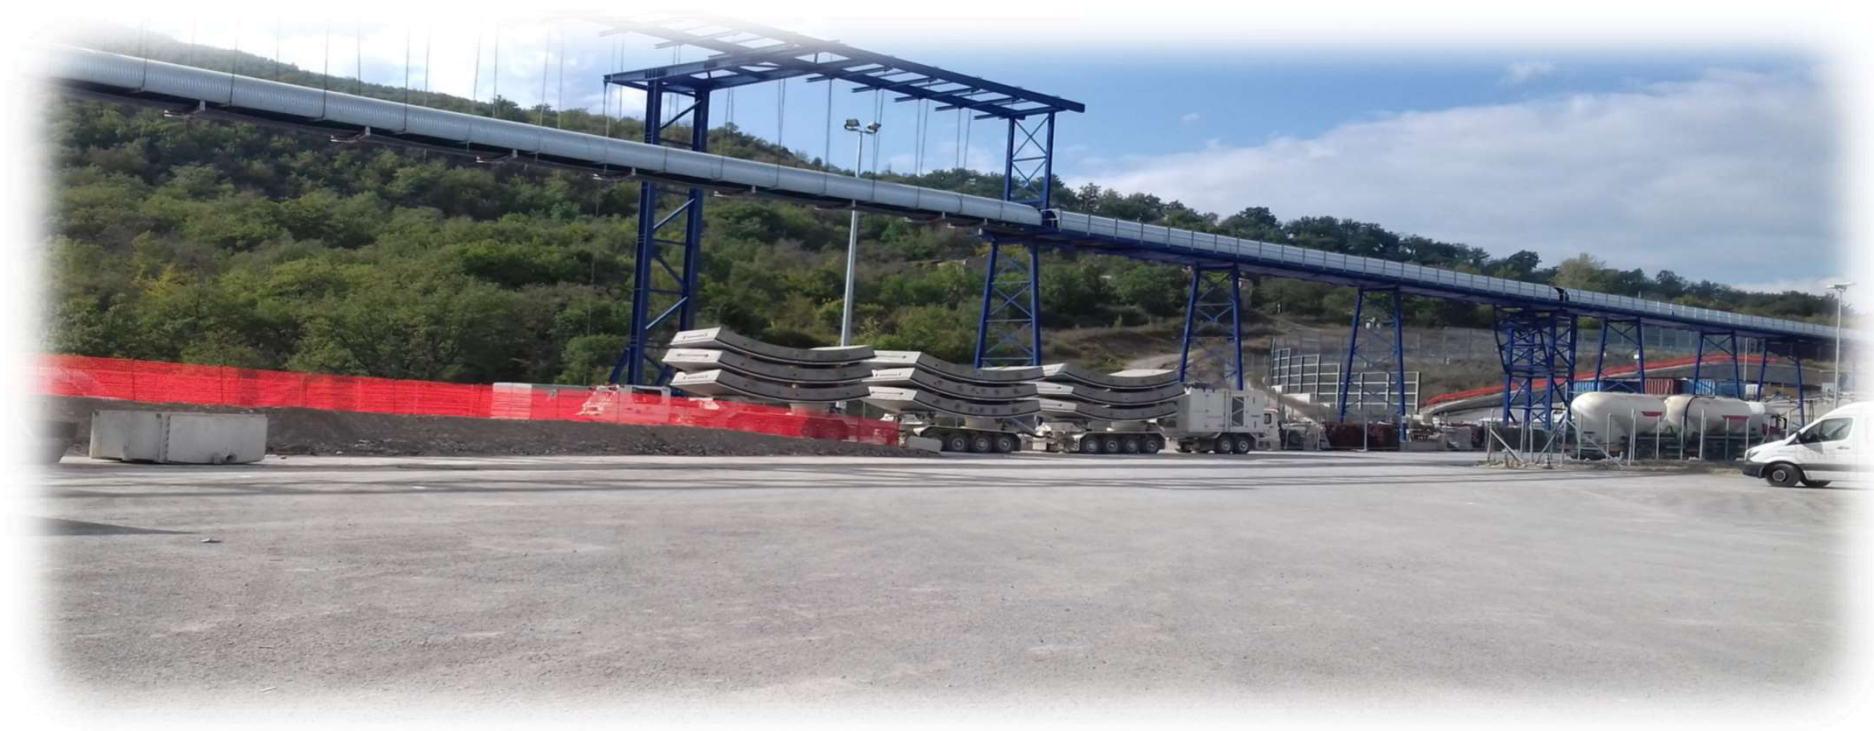
MEZZO DI TRASPORTO CONCI

Da piazzale stoccaggio concii alla fresa

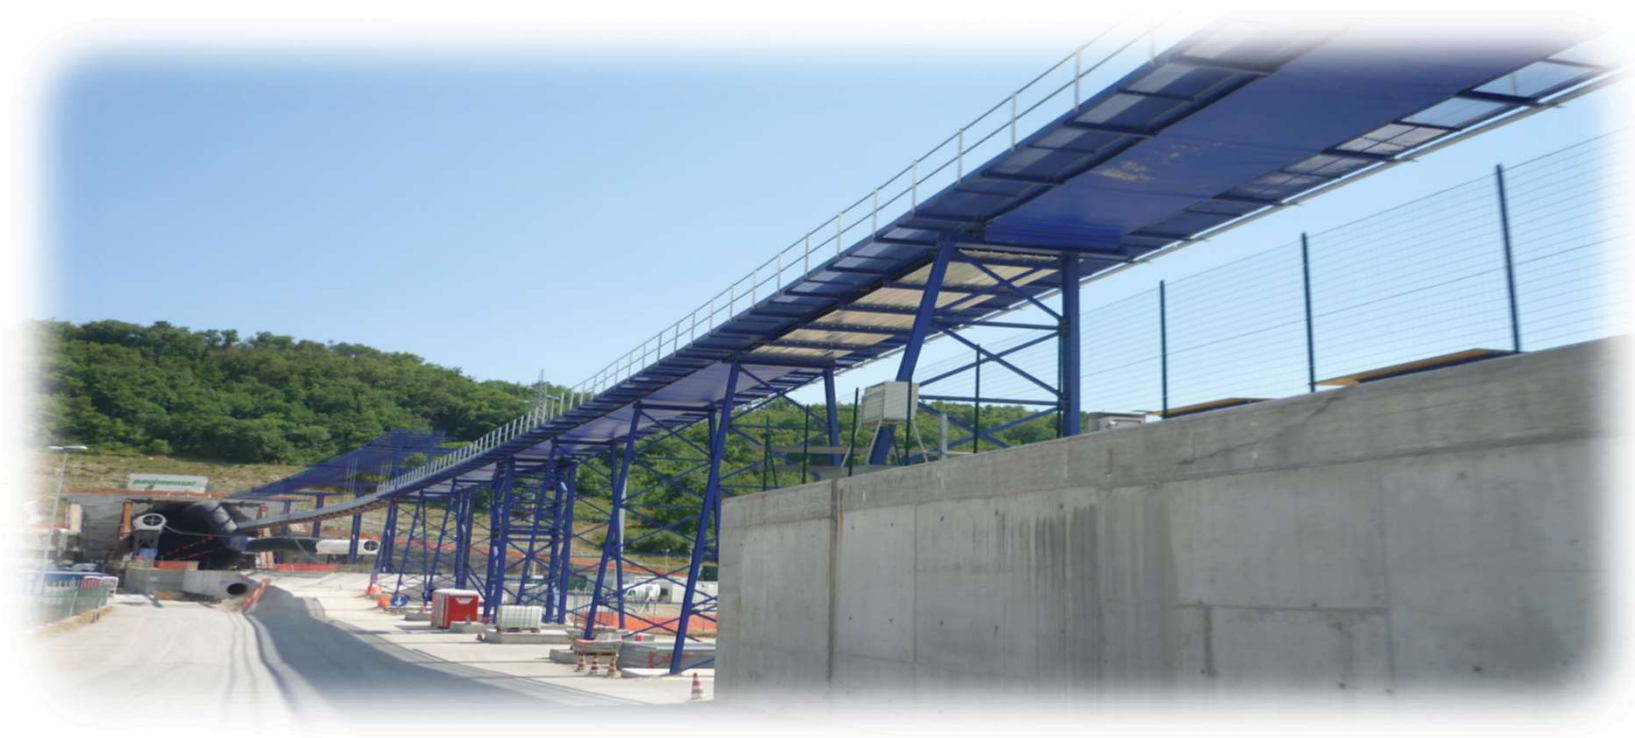
IMBOCCO NORD GALLERIA SANTA LUCIA

Nastro trasportatore

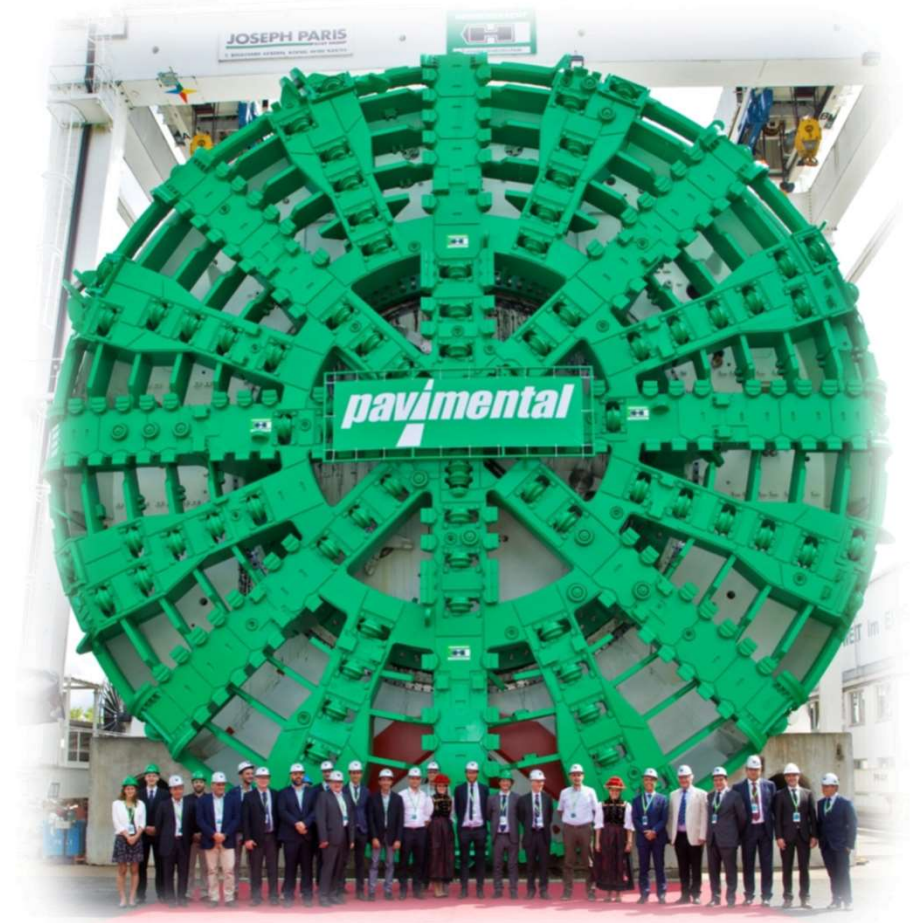
SCAVO DELLA GALLERIA SANTA LUCIA

Dati di progetto

- Lunghezza di scavo: 7528 m
- Diametro TBM : 15,87 m
- Lunghezza TBM con back-up: 130 m

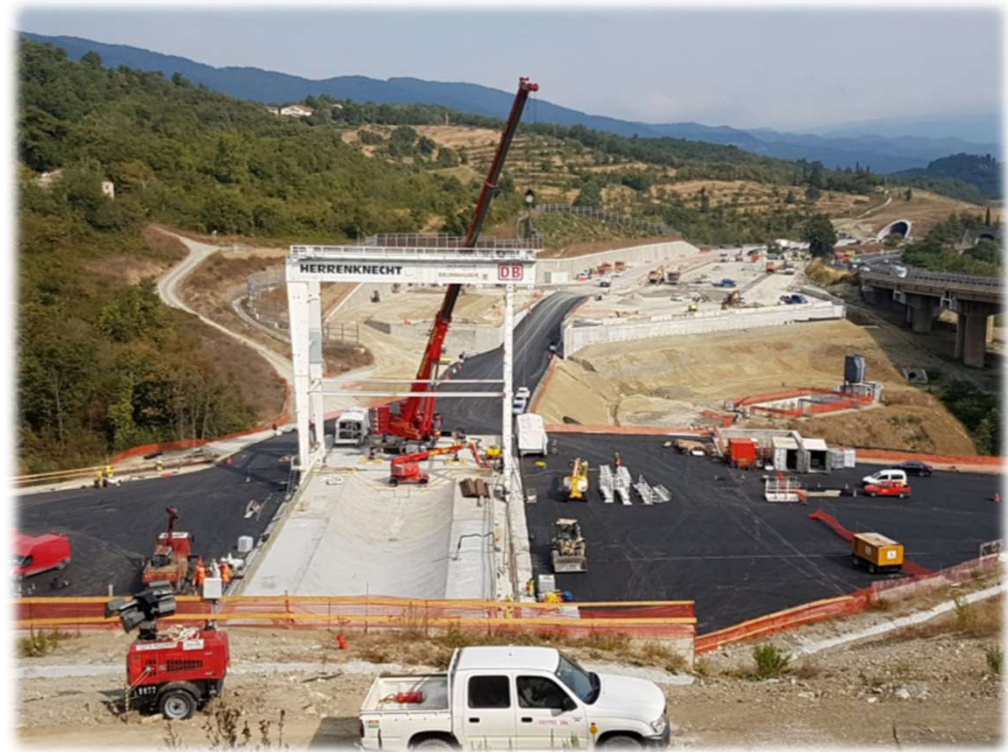
TBM IN FASE DI MONTAGGIO

- Realizzazione della culla e del piazzale di imbocco
- Installazione del carroponte

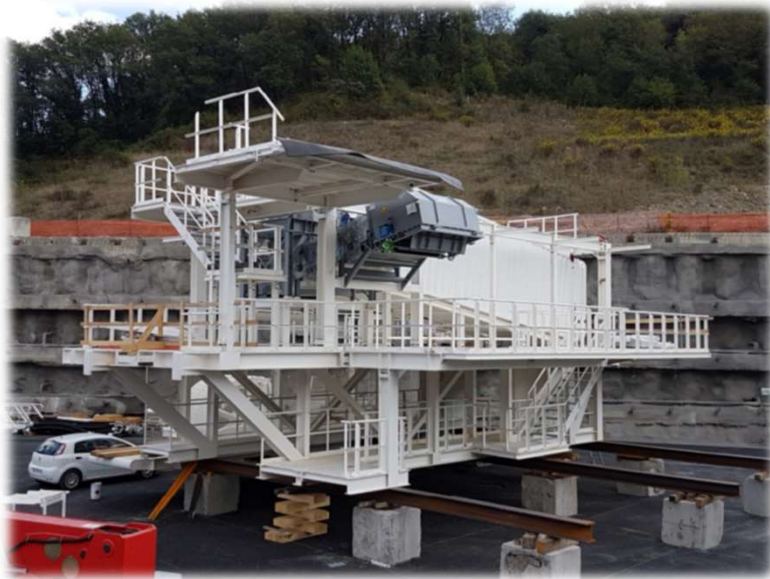
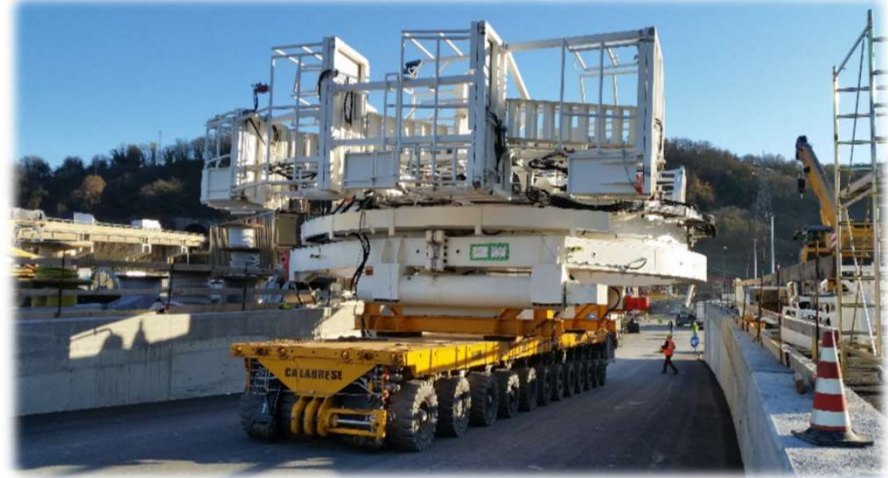
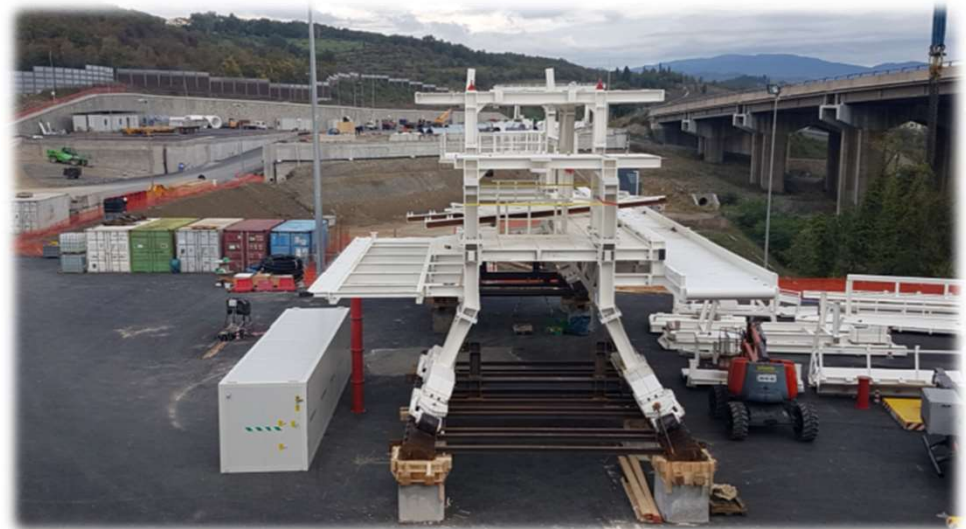
TBM IN FASE DI MONTAGGIO

- Ricevimento delle componenti in cantiere
- Preassemblaggio dello scudo coda
- Assemaggio dei back-up fuori culla

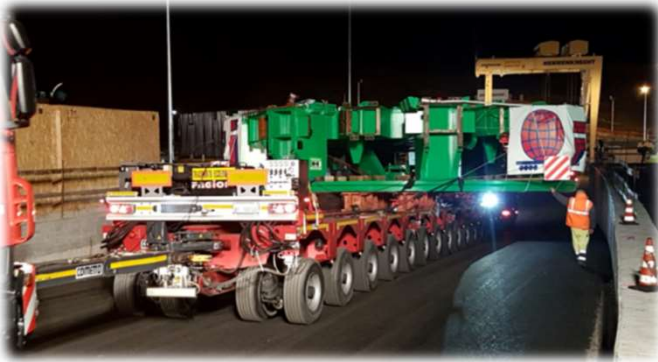
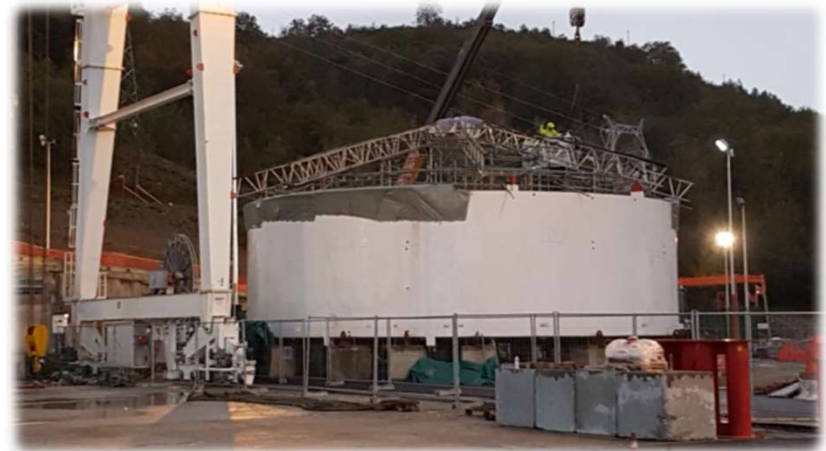
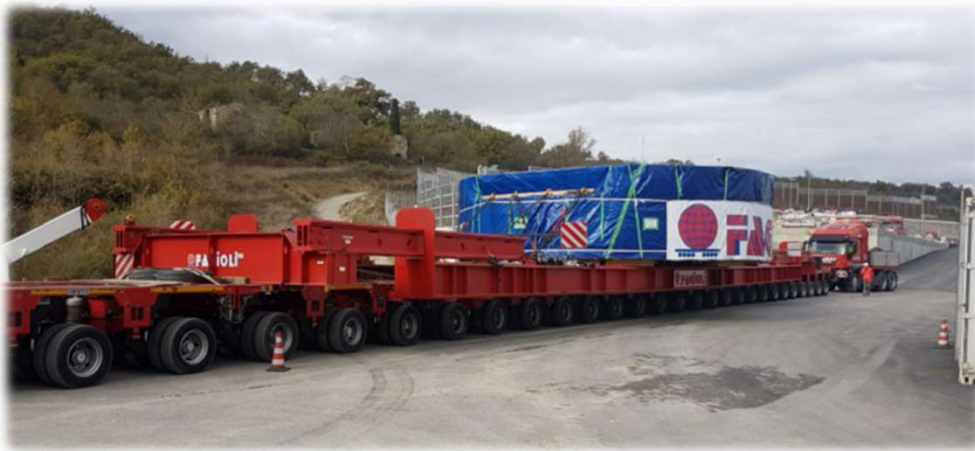
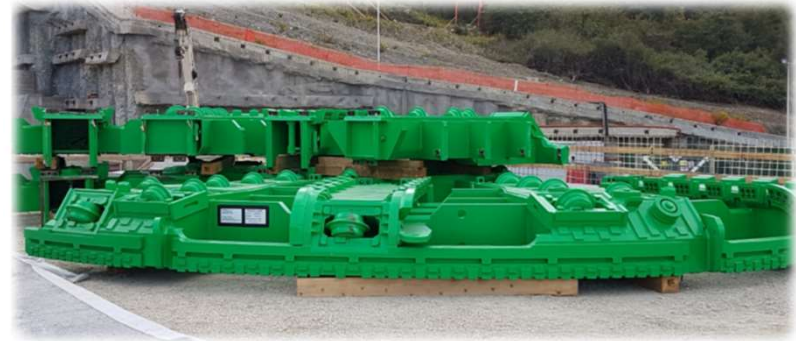
TBM IN FASE DI MONTAGGIO

- Approvvigionamento scudo – testa di scavo – cuscinetto – coclea - erettore con trasporto eccezionale
- Preassemblaggio della testa di scavo

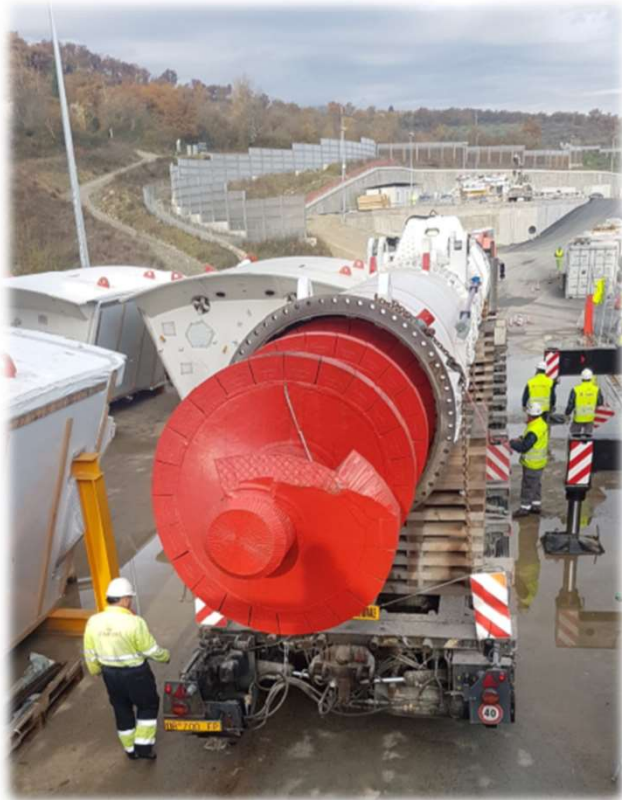
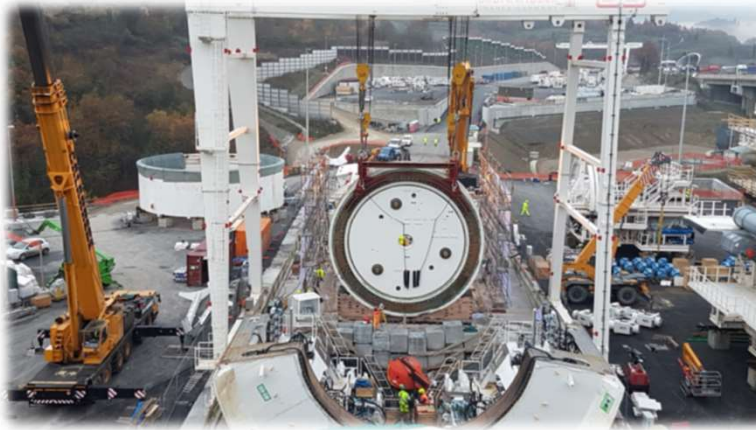
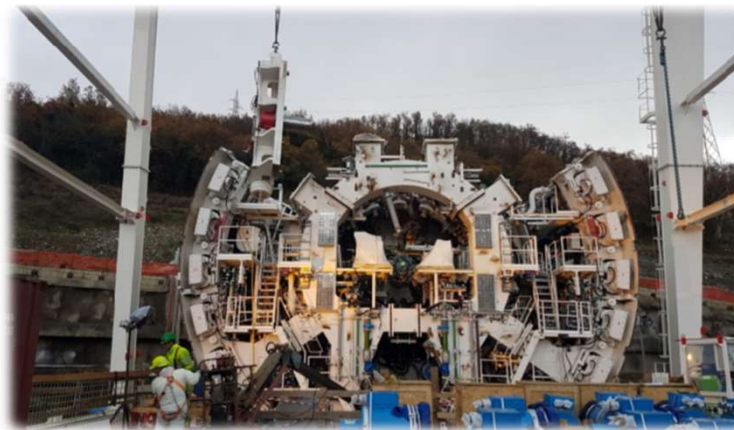
TBM IN FASE DI MONTAGGIO

- Installazione scudo – cuscinetto
- Installazione dello scudo coda e della coclea
- Assemblaggio della testa

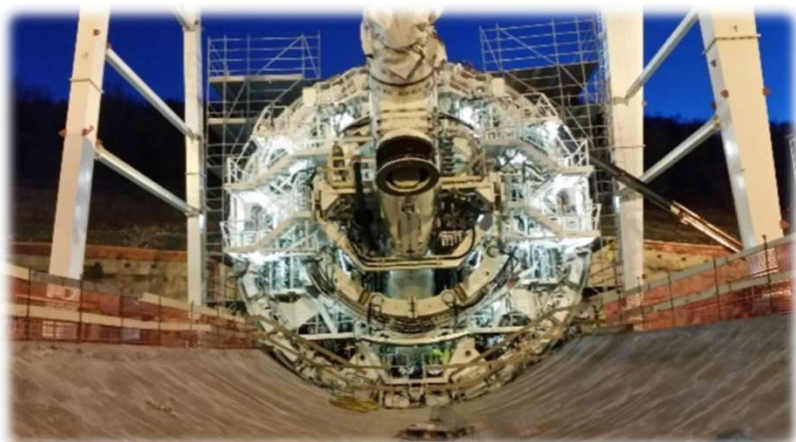
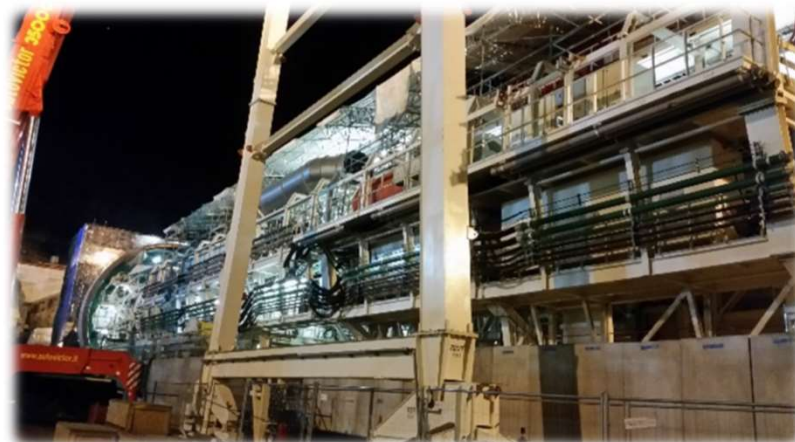
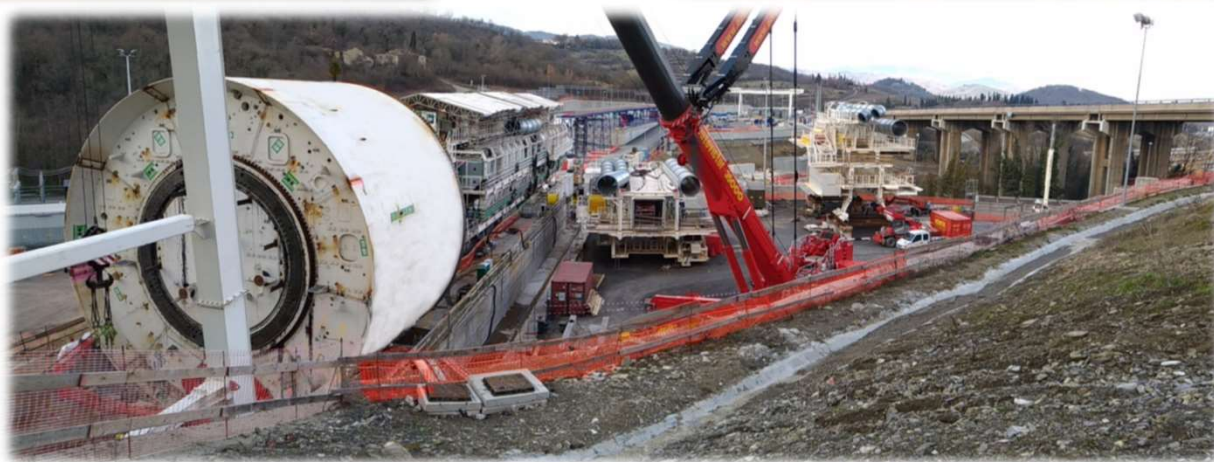
TBM IN FASE DI MONTAGGIO

Inserimento progressivo dei carri

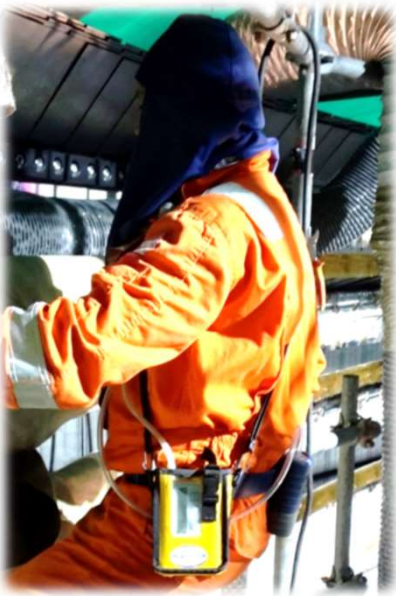
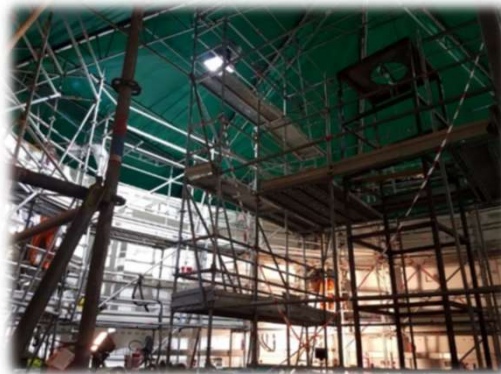
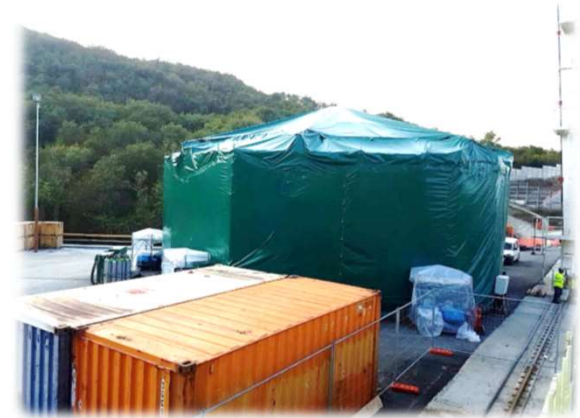
TBM IN FASE DI MONTAGGIO

Tutte le saldature eseguite da HR e da Pavimental per ricomporre la macchina sono state eseguite all'interno di una struttura di protezione con adeguato impianto di aspirazione dei fumi e sono state sottoposte al controllo dell'Istituto Nazionale delle Saldature.

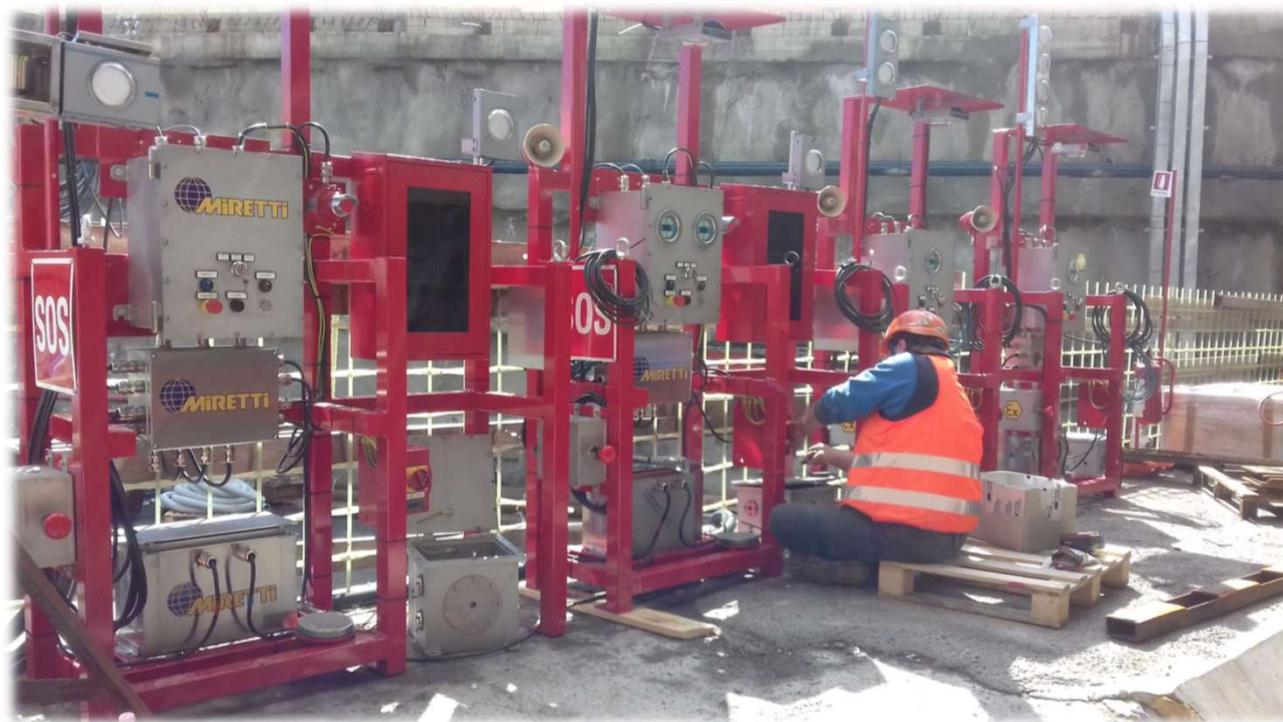
APPRESTAMENTI DI SICUREZZA

Postazione SOS e sensori per rilevamento Gas

Postazioni SOS e Sensori di rilevamento Gas una postazione ogni 500 mt

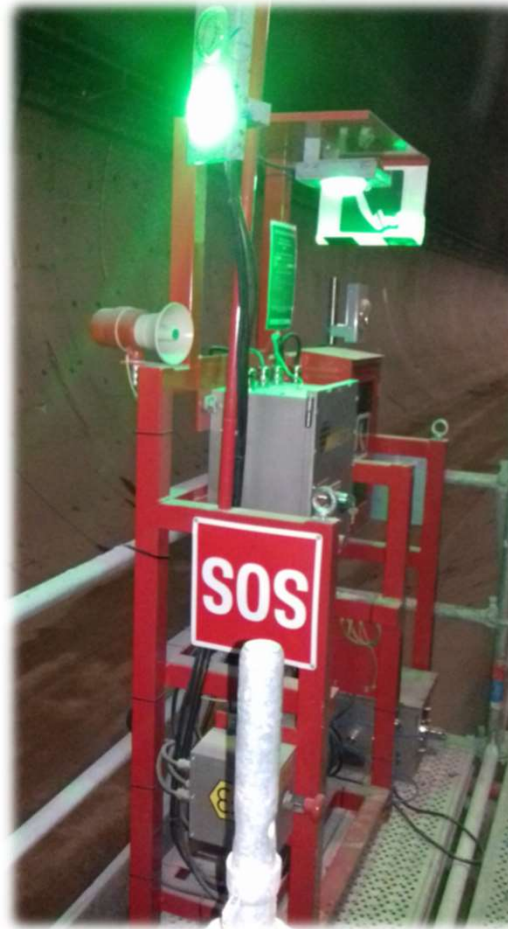
APPRESTAMENTI DI SICUREZZA

Postazione SOS e sensori per rilevamento Gas

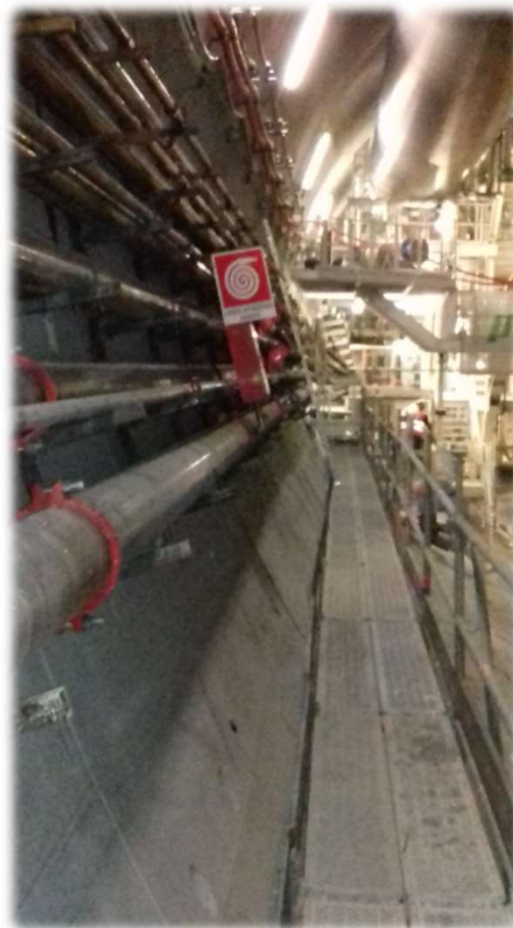
APPRESTAMENTI DI SICUREZZA

Rete antincendio-idrante posizionato ogni 50 m

Sistema antincendio rete idrica antincendio con idranti ogni 50 mt e estintori

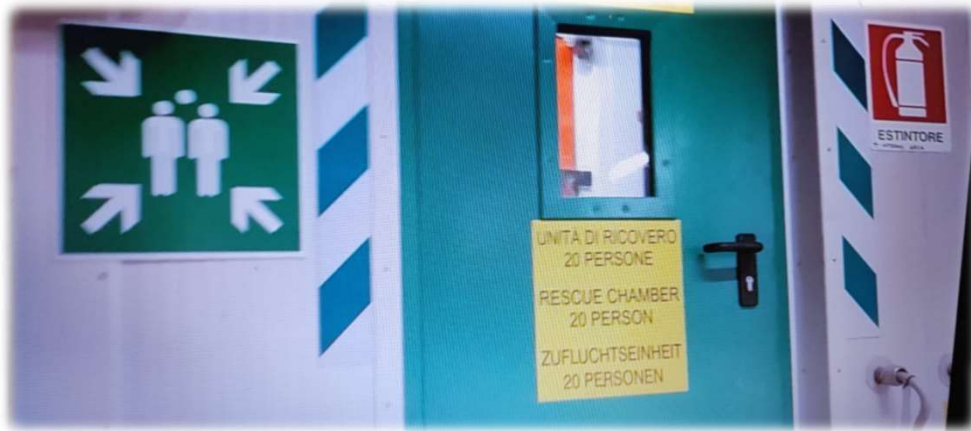
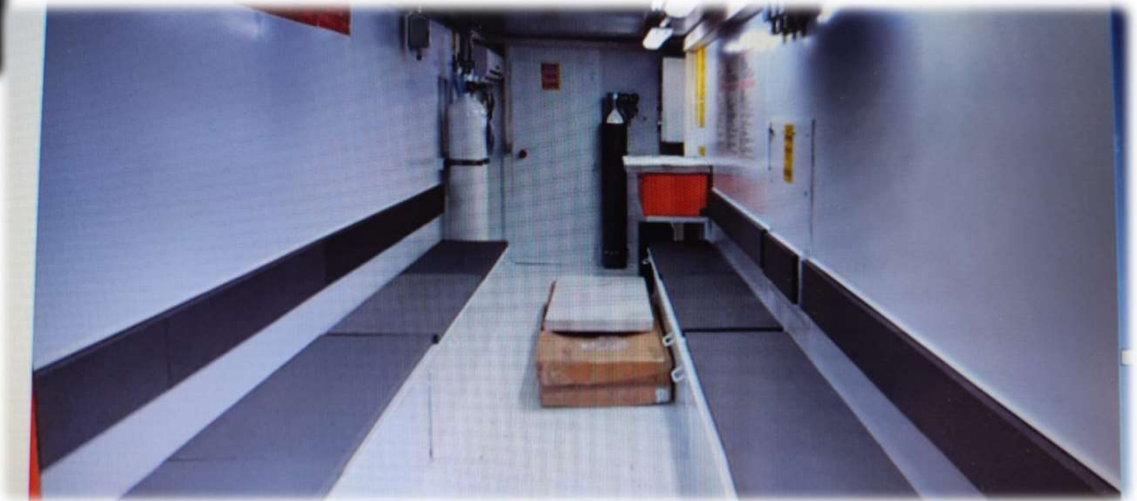
APPRESTAMENTI DI SICUREZZA

Arca di salvataggio

Container di salvataggio REI 120 in caso di incendio, garantendo 24 ore di aria respirabile

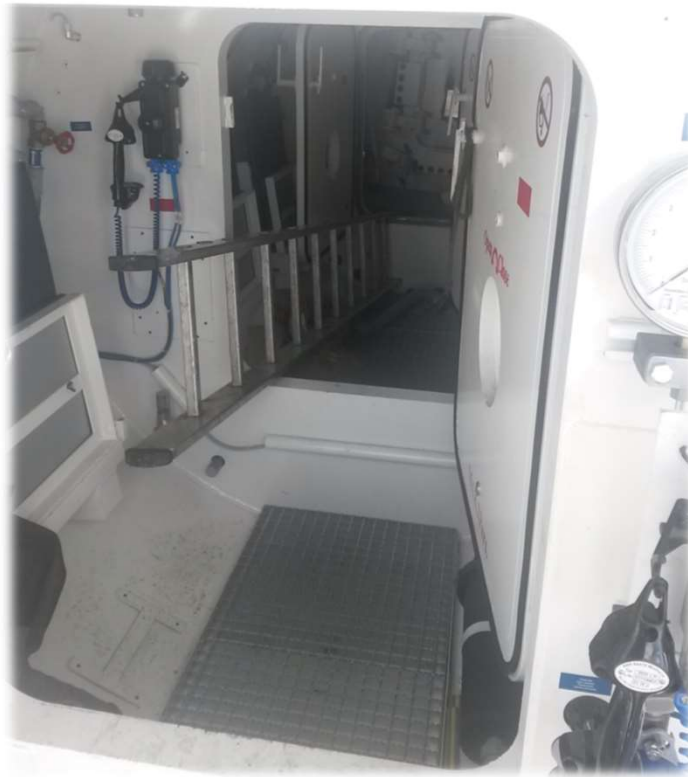
APPRESTAMENTI DI SICUREZZA

Camera iperbarica a bordo TBM

Note : sulla TBM erano previste 2 camere iperbariche e anche 1 all'imbocco della galleria per eventuali lavori di manutenzione e sostituzione di utensili di scavo all'interno della camera di scavo in sovrappressione

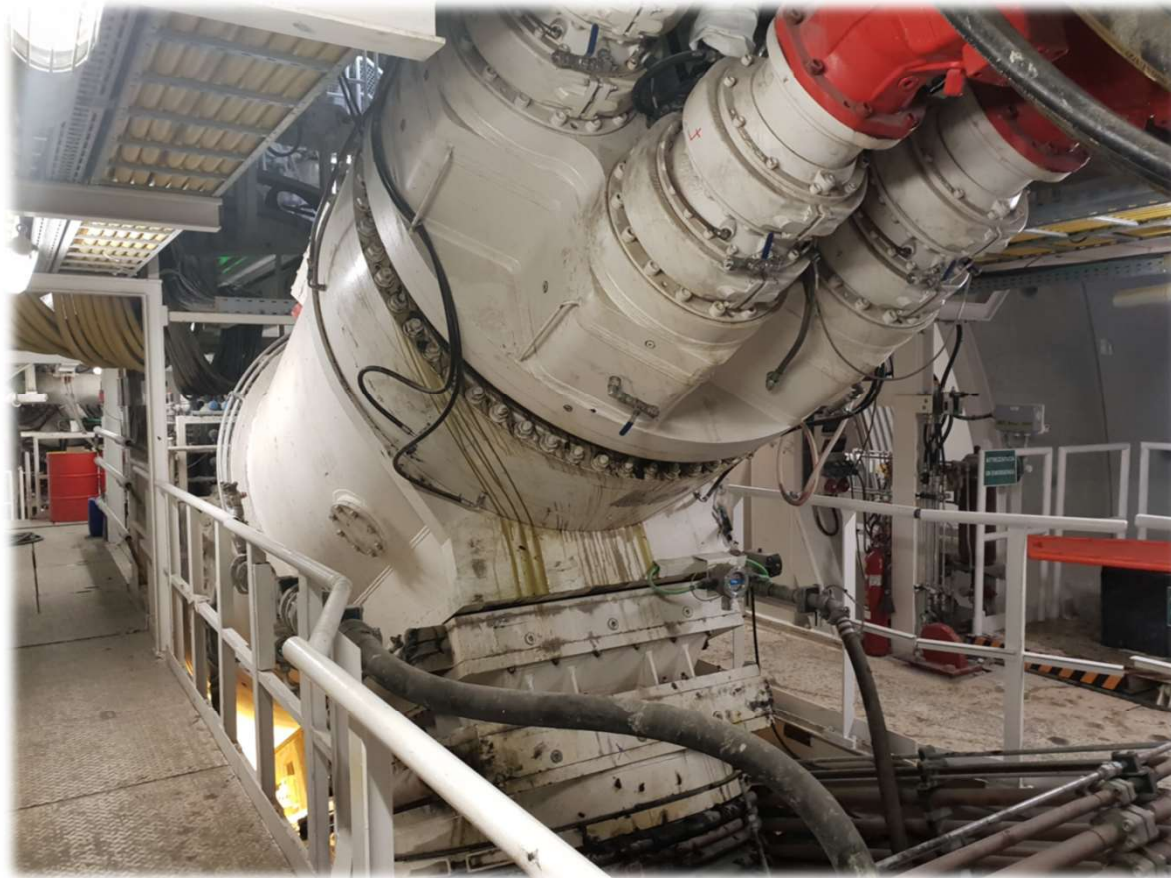
FASI LAVORATIVE

Coclea

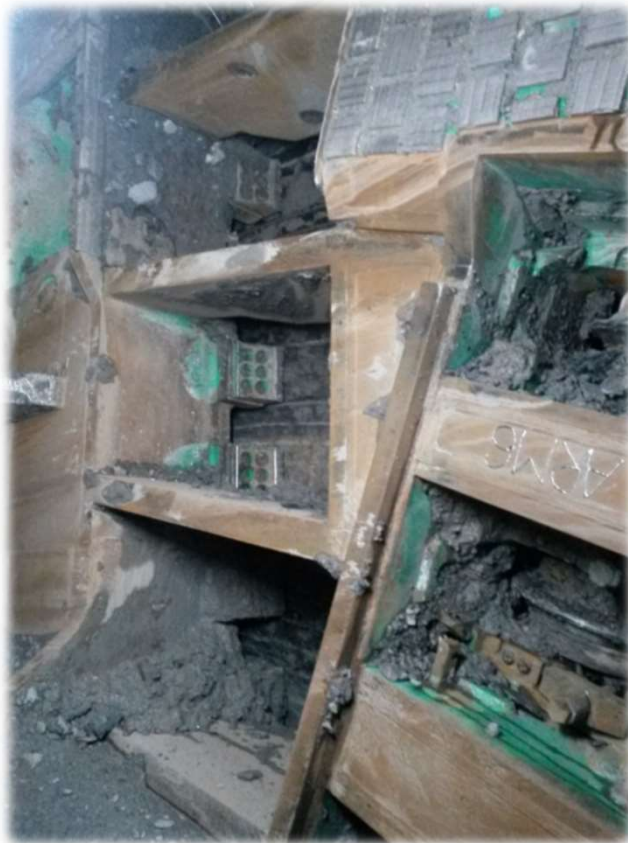
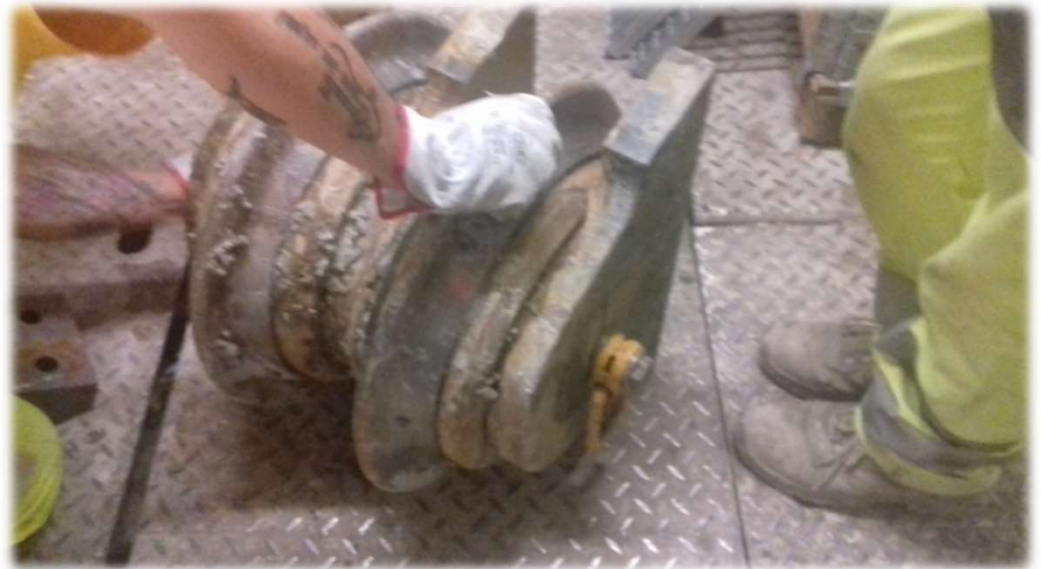
FASI LAVORATIVE

Camera di scavo-Sostituzione utensili di scavo

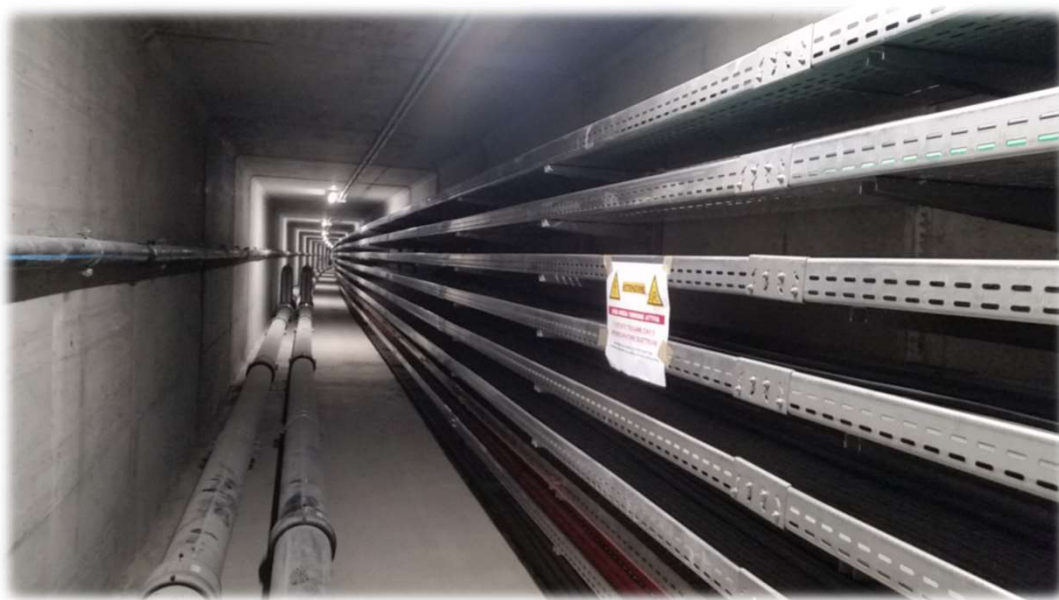
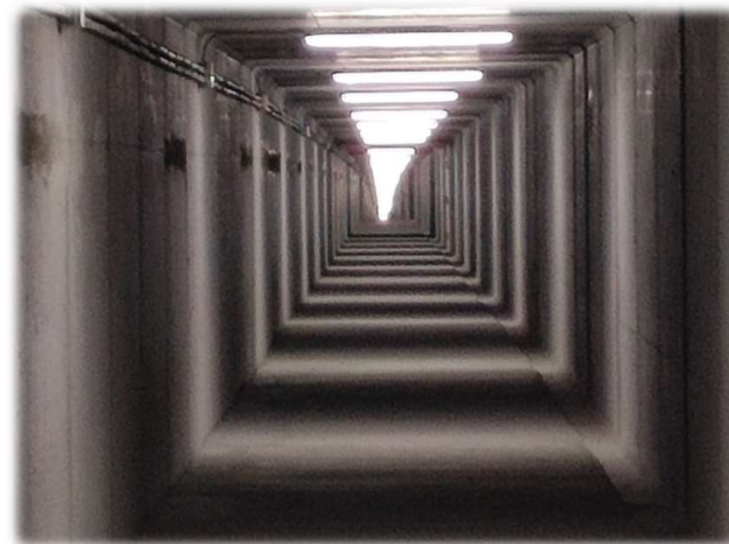
FASI LAVORATIVE

Cunicoli impianti e di emergenza

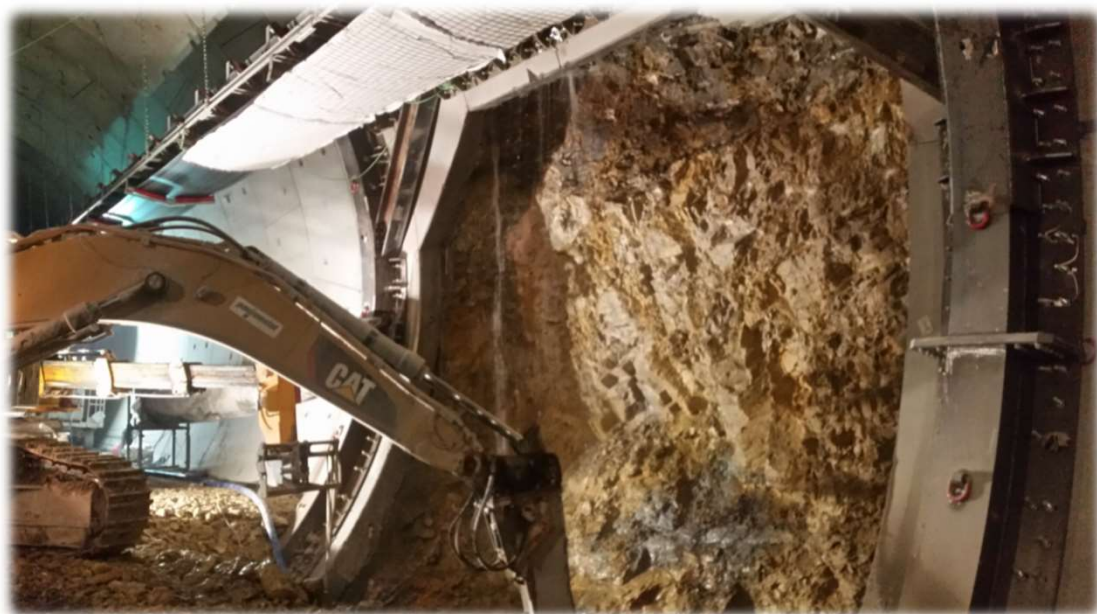
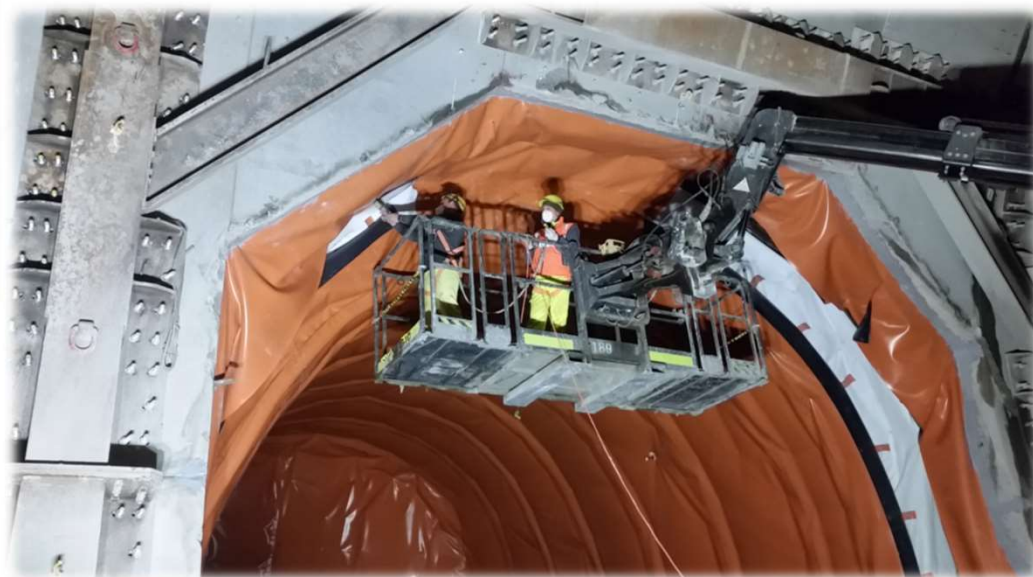
FASI LAVORATIVE

Nicchie accesso pedonale (NAP)

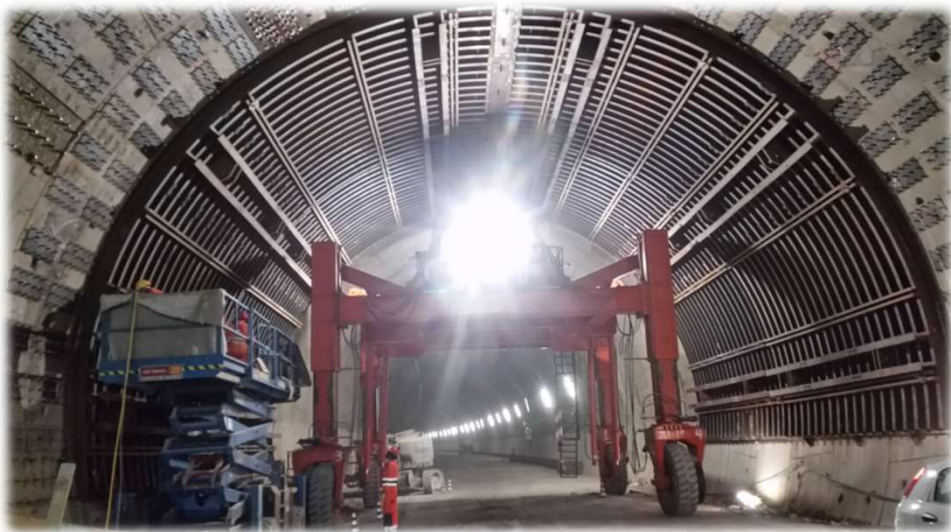
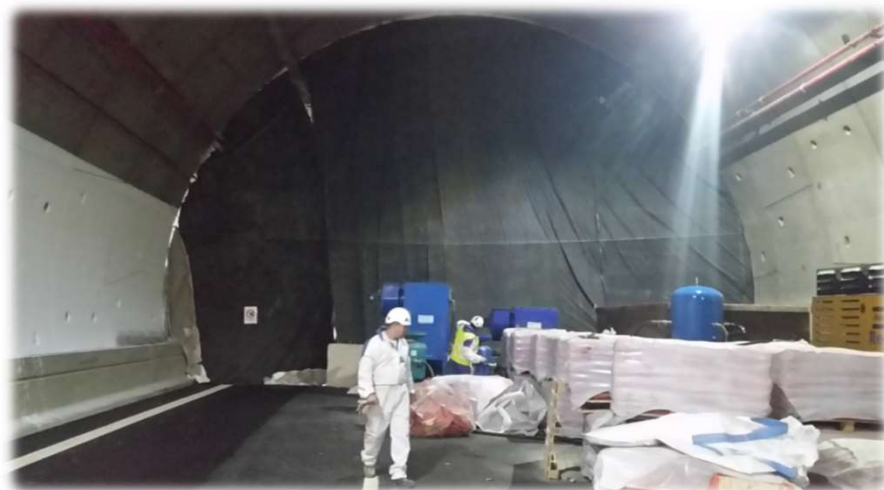
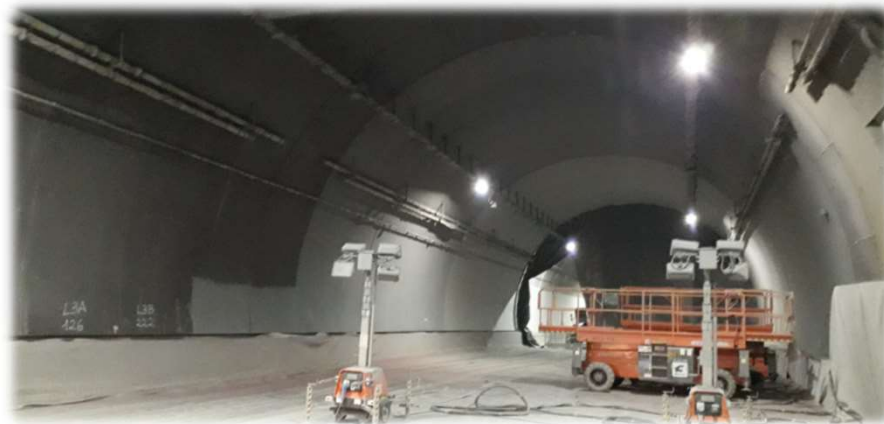
SABBIATURA E VERNICIATURA BLINDAGGIO GALLERIA

CRITICITA':

Durante la sabbiatura e verniciatura del blindaggio all'interno della galleria, la stessa è stata divisa in due aree separate e ha reso necessario l'aggiornamento del Piano di Emergenza in accordo con il Responsabile del 118.
