Analisi e riabilitazione di ponti esistenti

A. Recupero

INTRODUZIONE

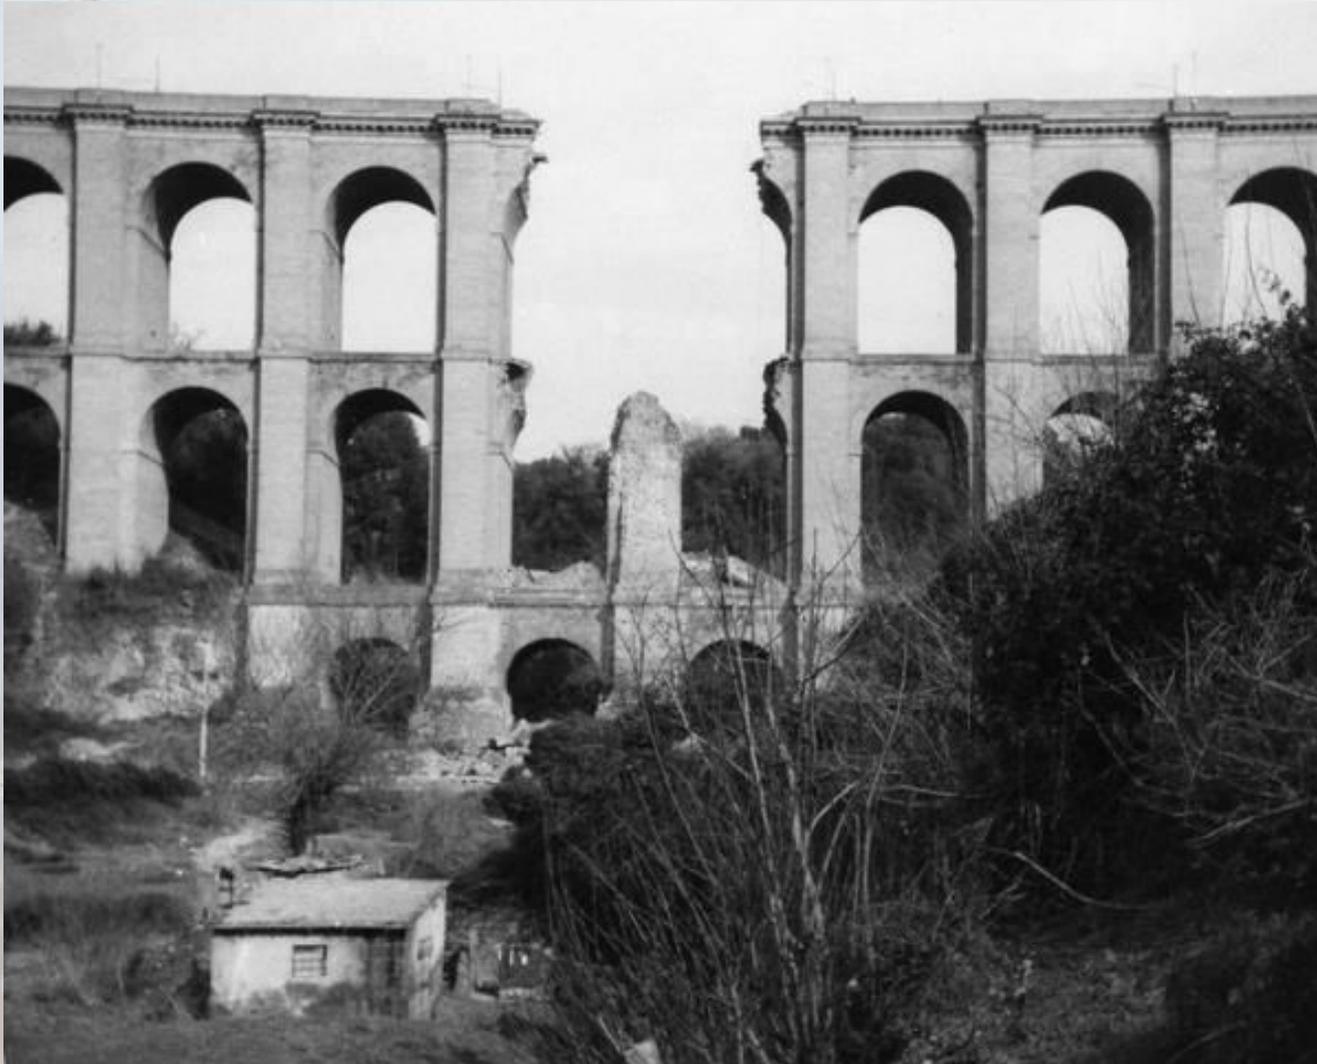
CROLLO DEL PONTE DI ARICCIA - 18 gennaio 1967

Il 18 gennaio del 1967 due arcate centrali del Ponte di Ariccia.

Finito di costruire nel 1854.

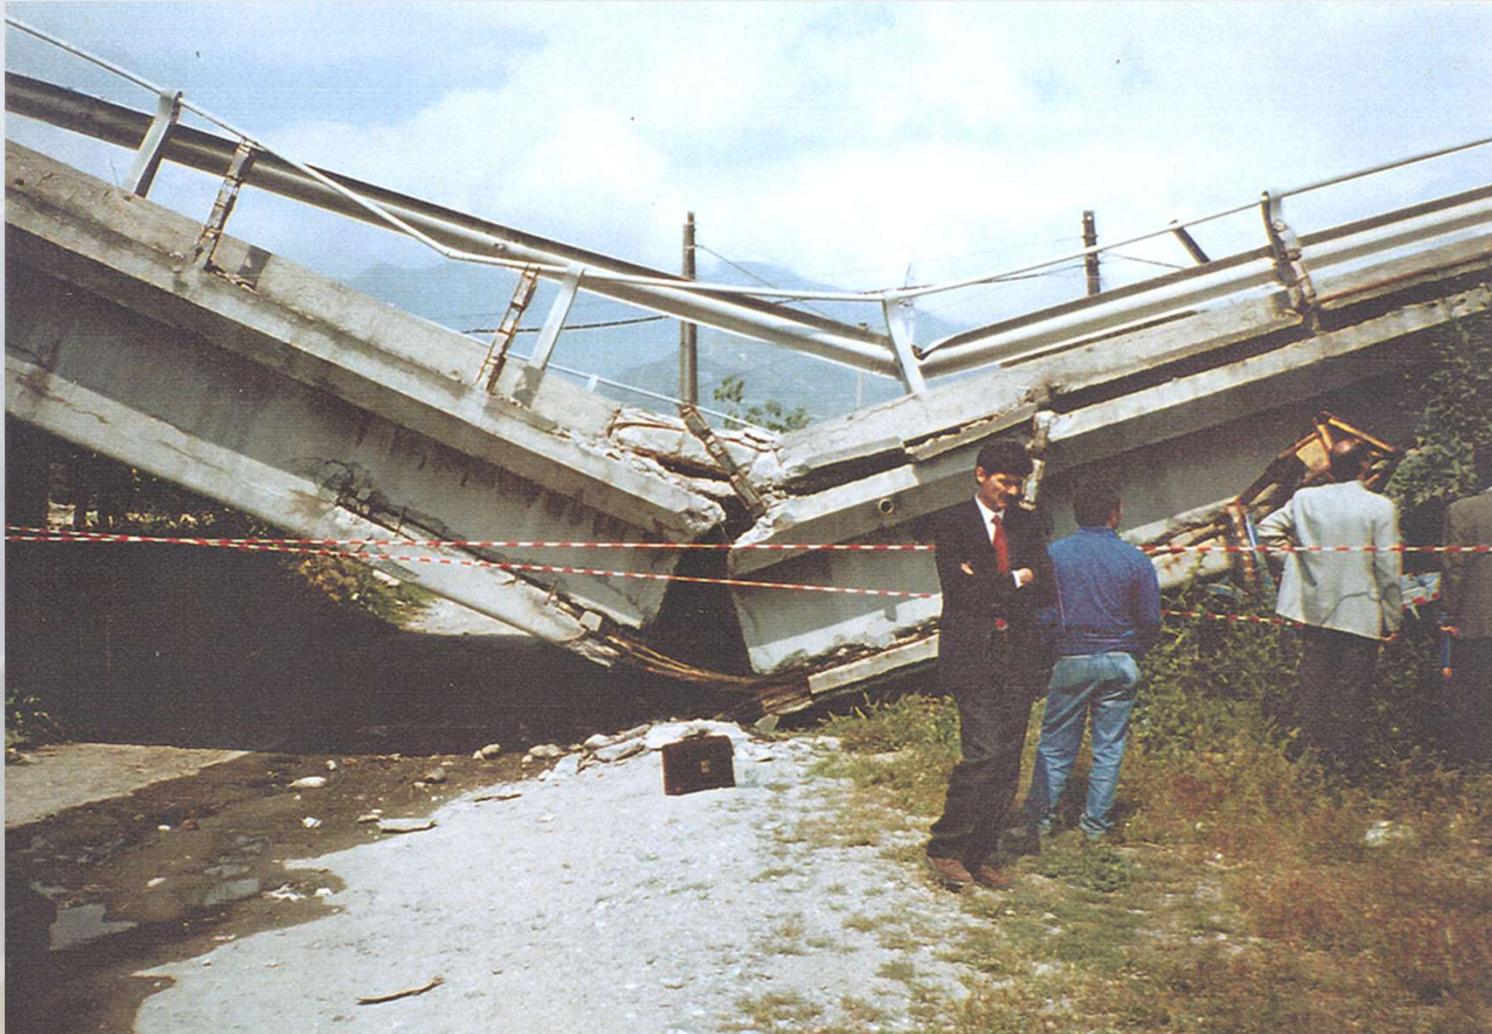
CROLLO DEL VIADOTTO S. STEFANO - 23 aprile 1999

Il viadotto S. Stefano S.S. 114 - Messina

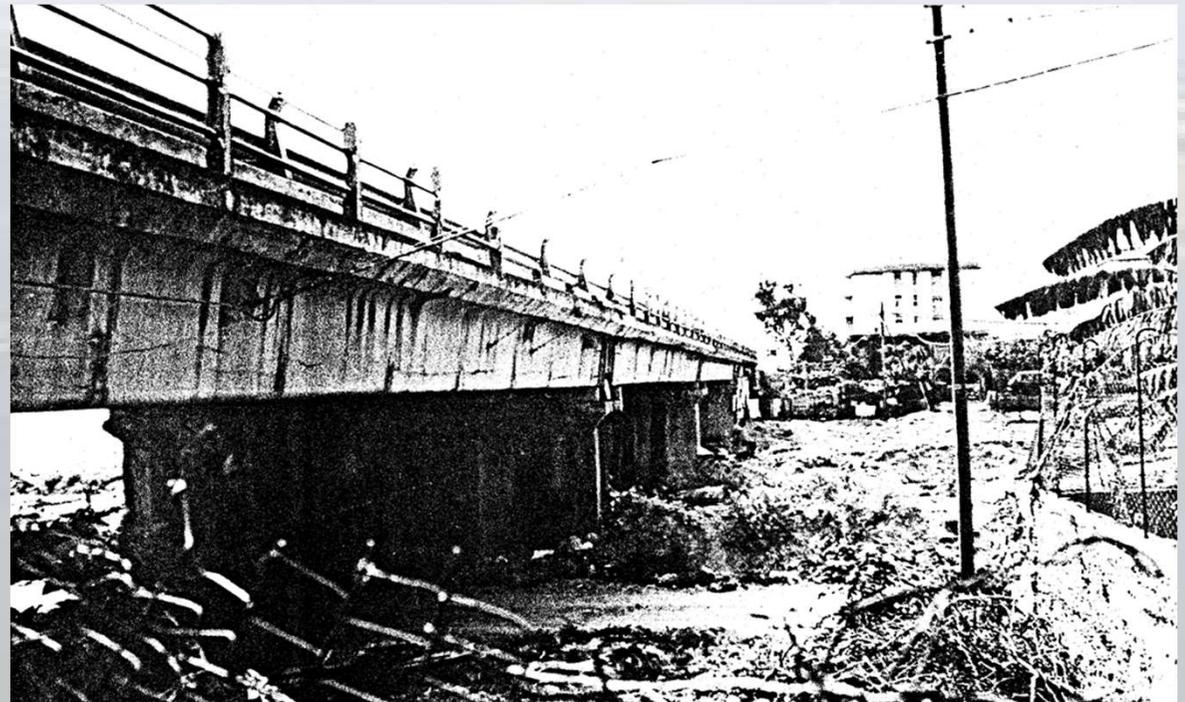
CROLLO DEL VIADOTTO S. STEFANO - 23 aprile 1999

Il ponte era costituito da quattro campate con luci di ml 18.50, poggianti su n° 3 pile e n° 2 spalle, per una lunghezza complessiva dell'opera pari a ml 78.00

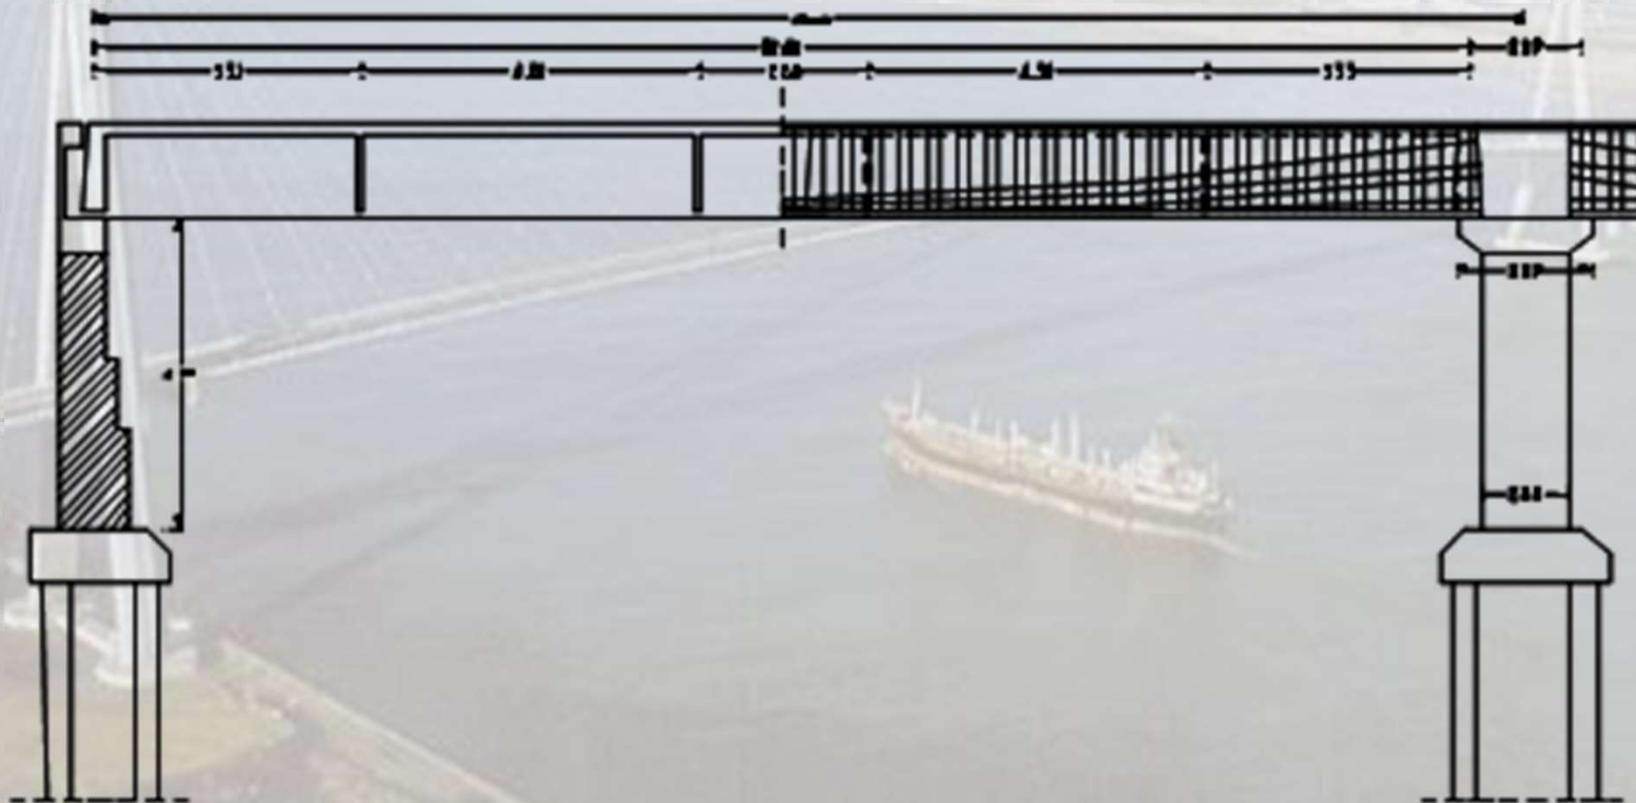
CROLLO DEL VIADOTTO S. STEFANO - 23 aprile 1999

La livelletta stradale in prossimità del ponte e sullo stesso era orizzontale. La larghezza della sede viaria era di 10.50 m con due marciapiedi a sbalzo di 1.00 m, per un ingombro complessivo dell'impalcato di 12.50 m.

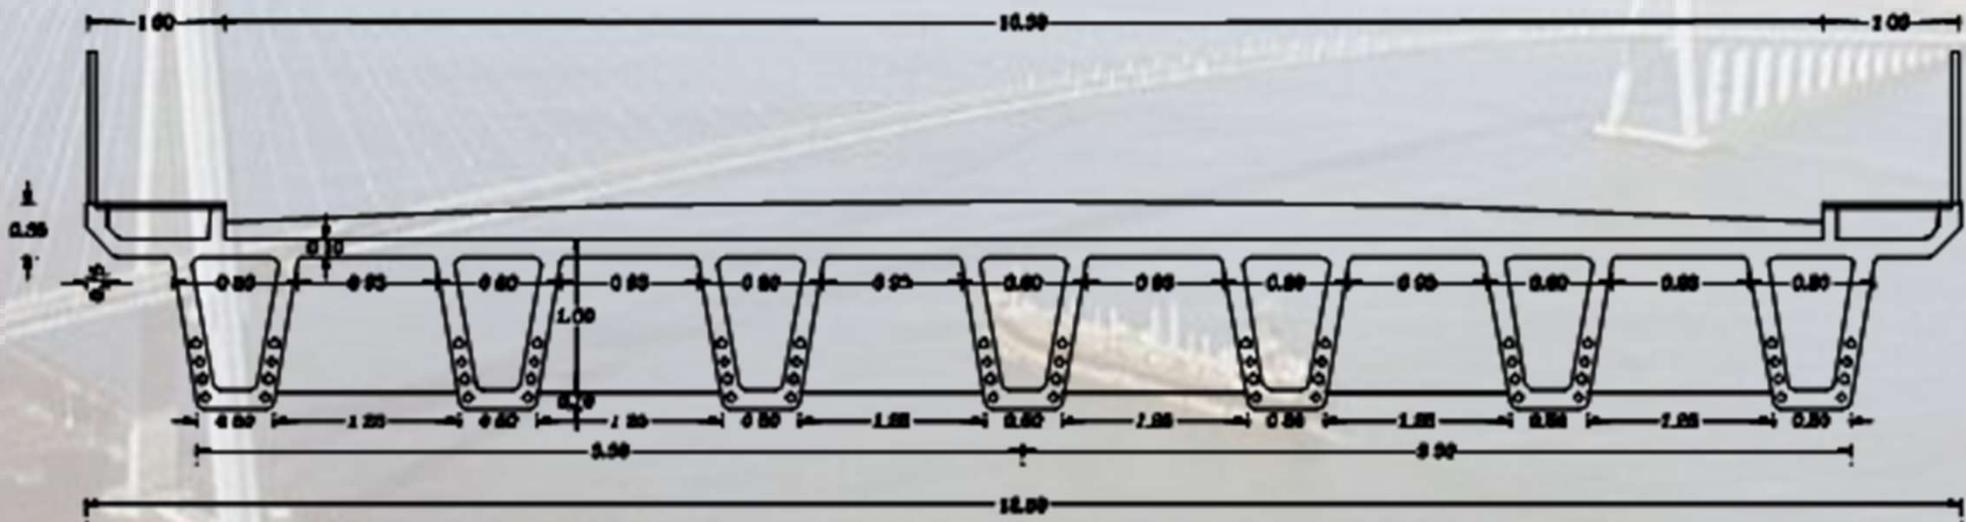
CROLLO DEL VIADOTTO S. STEFANO - 23 aprile 1999

La precompressione era del tipo a cavi post-tesi e le travi erano realizzate mediante l'assemblaggio a piè d'opera di conci prefabbricati della lunghezza di 1.50 ml.

Successivamente all'assemblaggio dei conci, alla realizzazione delle opere in c.a. gettate in opera (traversi e solettina) e alla ritaratura della precompressione, da ambedue le testate si procedeva alla **sigillatura dei fori di precompressione mediante iniezione di boiacca.**

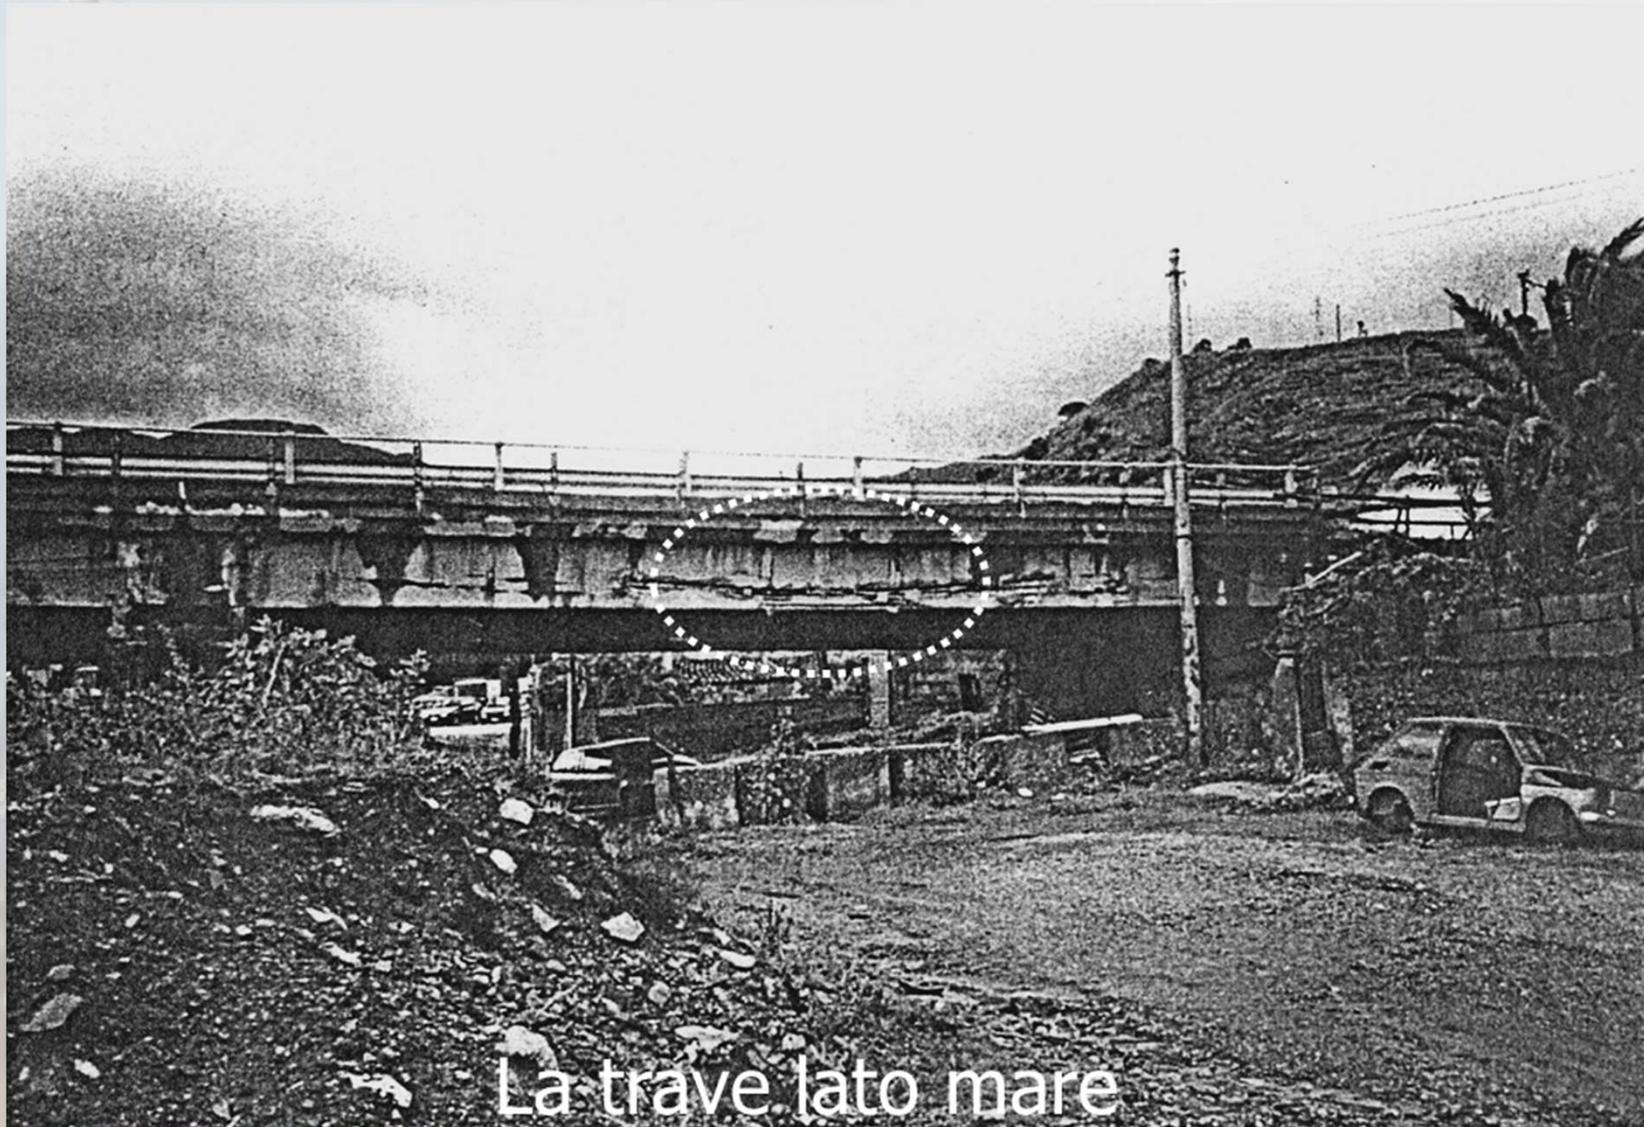
CROLLO DEL VIADOTTO S. STEFANO - 23 aprile 1999

La trave lato mare

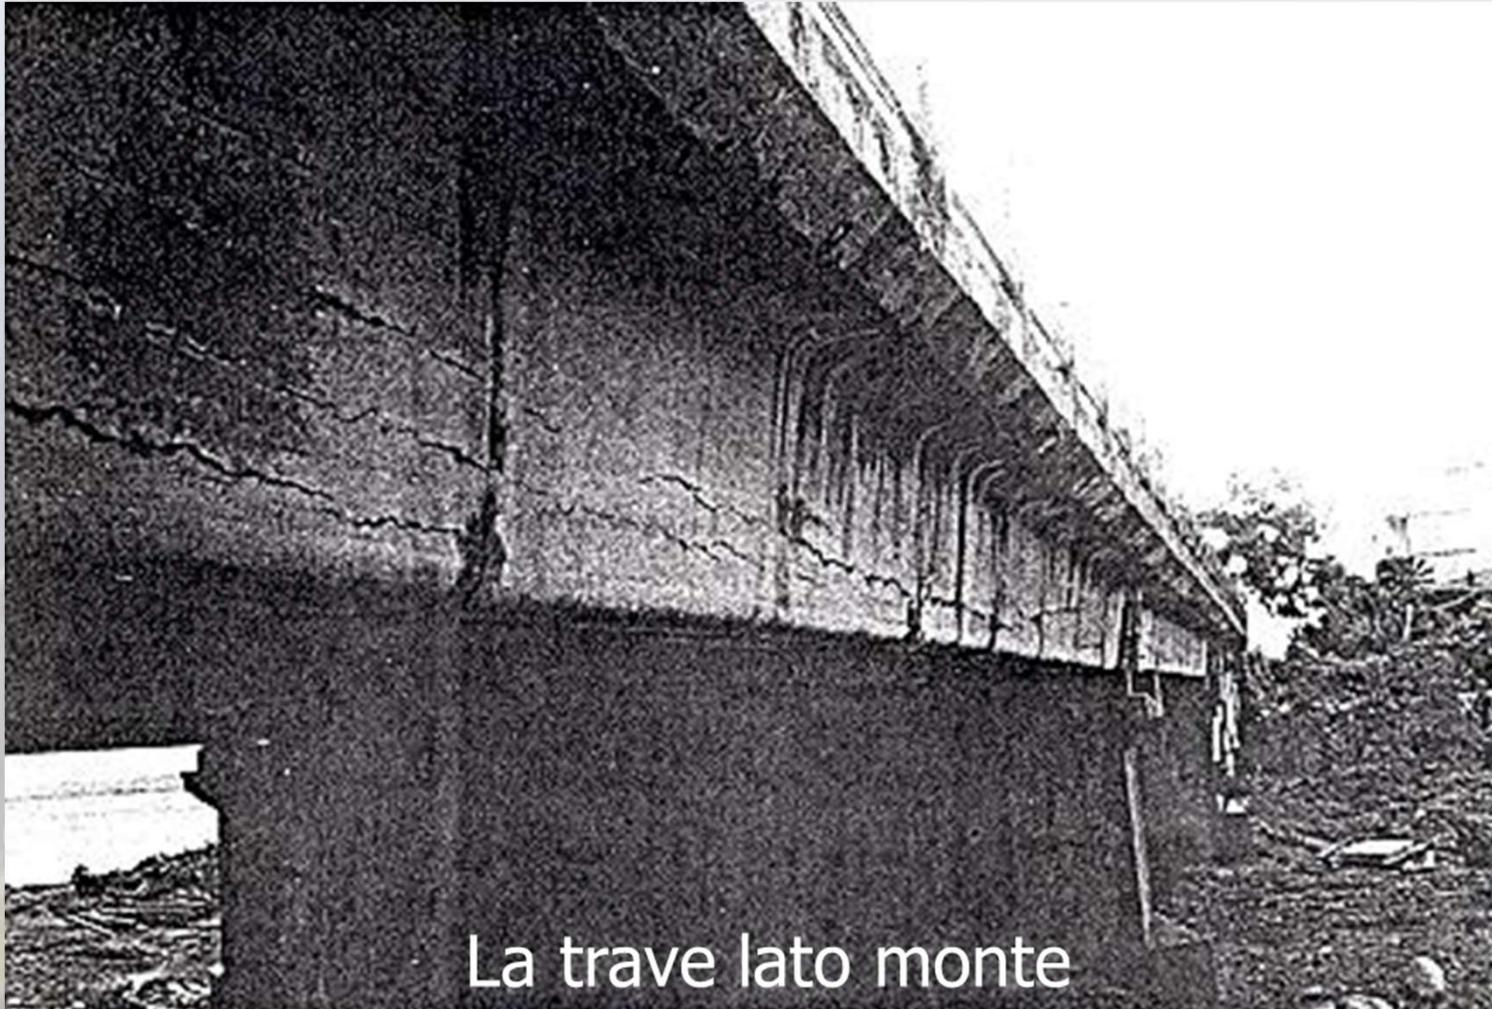
CROLLO DEL VIADOTTO S. STEFANO - 23 aprile 1999

La trave lato monte

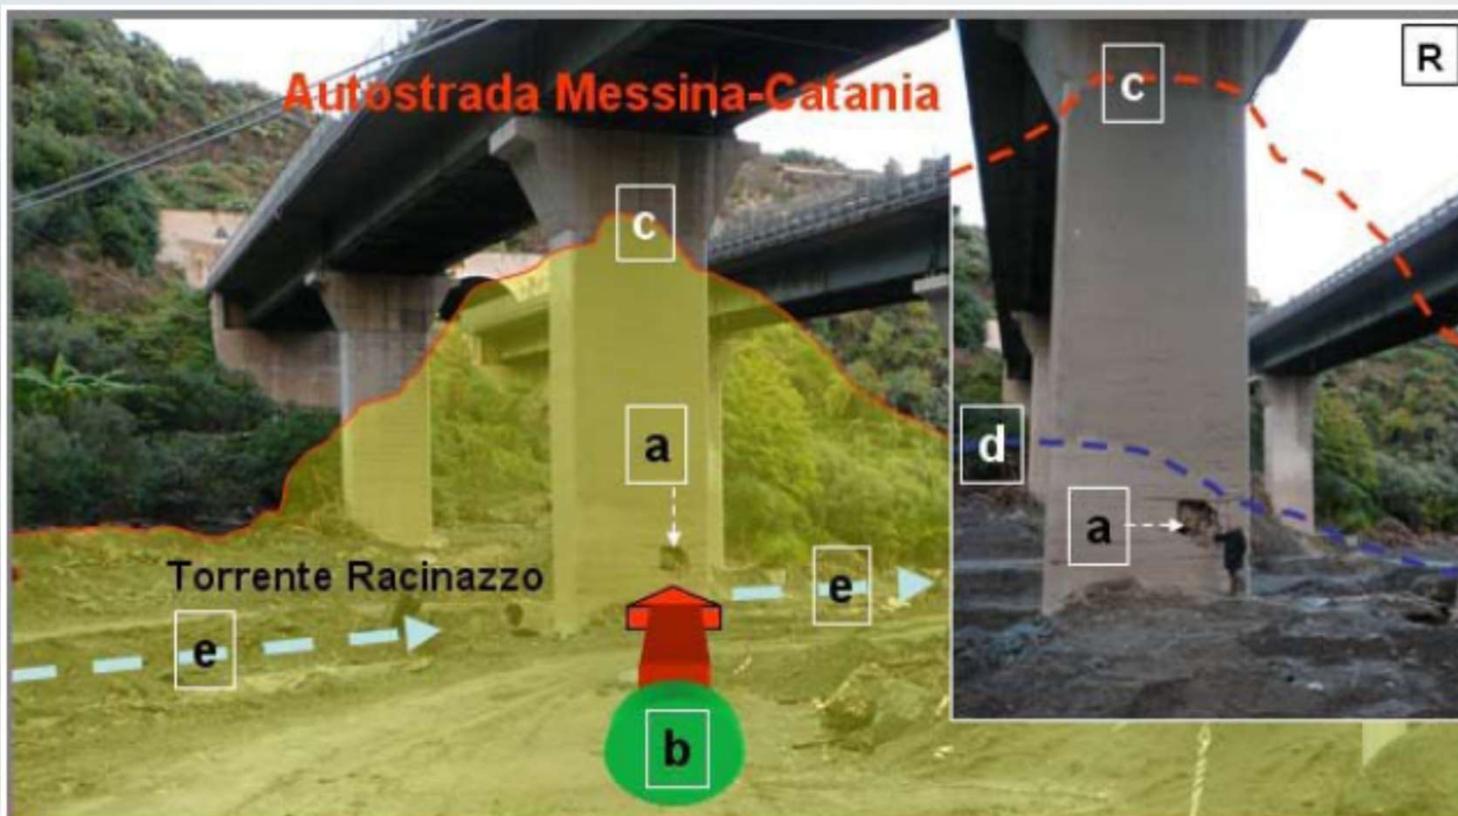
Torrente Racinazzi - Scaletta Zanclea Marina

a= buco nel pilone provocato dal violentissimo impatto di un masso di roccia (b) trasportato dalla colata (ricostruita in giallo trasparente) che ha raggiunto un'altezza di oltre 10 metri (c) all'impatto con i piloni dell'Autostrada Messina-Catania. La lettera d, nel riquadro R, indica l'altezza raggiunta dalla parte "più acquosa" posteriore della colata che ha dilavato il fango. La colata rapida di fango e detrito ha investito, inverosimilmente, i piloni perpendicolarmente alla loro dimensione massima (freccia rossa), disposta secondo la direzione di scorrimento dell'acqua nell'alveo torrentizio (e), poichè nell'ansa ubicata poco a monte il flusso è risalito sulla sponda destra orografica descrivendo una curva parabolica per ridiscendere nella valle in corrispondenza dell'attraversamento autostradale.

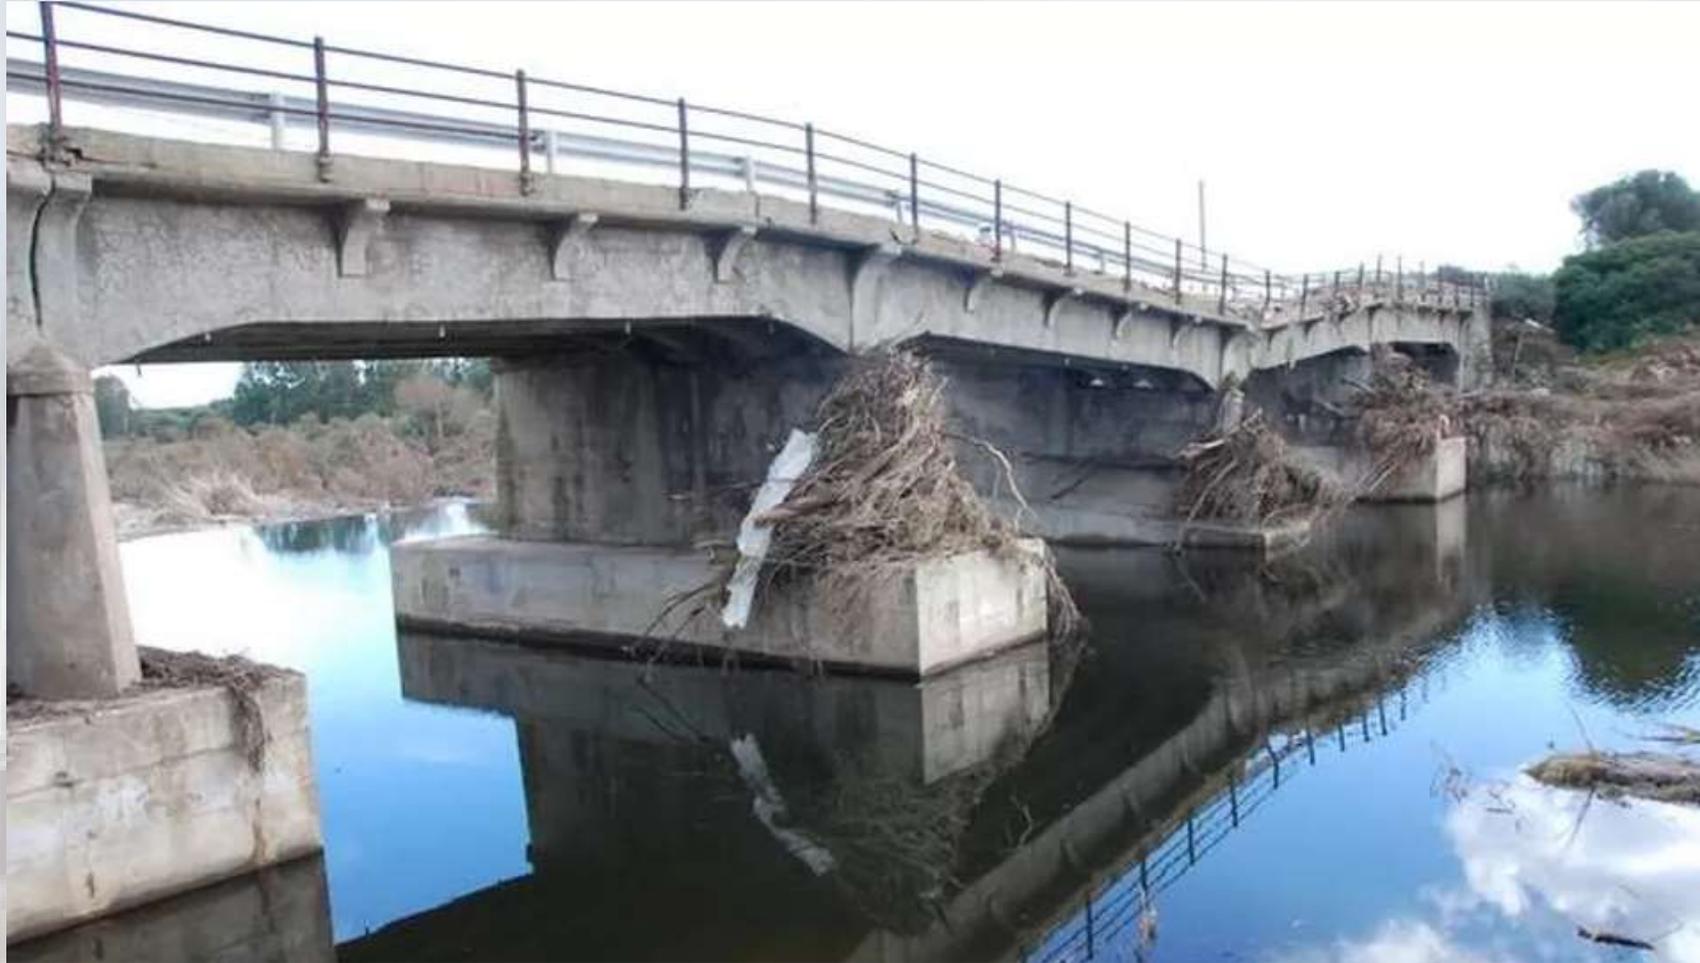
CROLLO DEL VIADOTTO ODDONE- 18 novembre 2013

18 novembre 2013 - Viadotto sull'Oddone a Olbia, crollata una pila centrale.

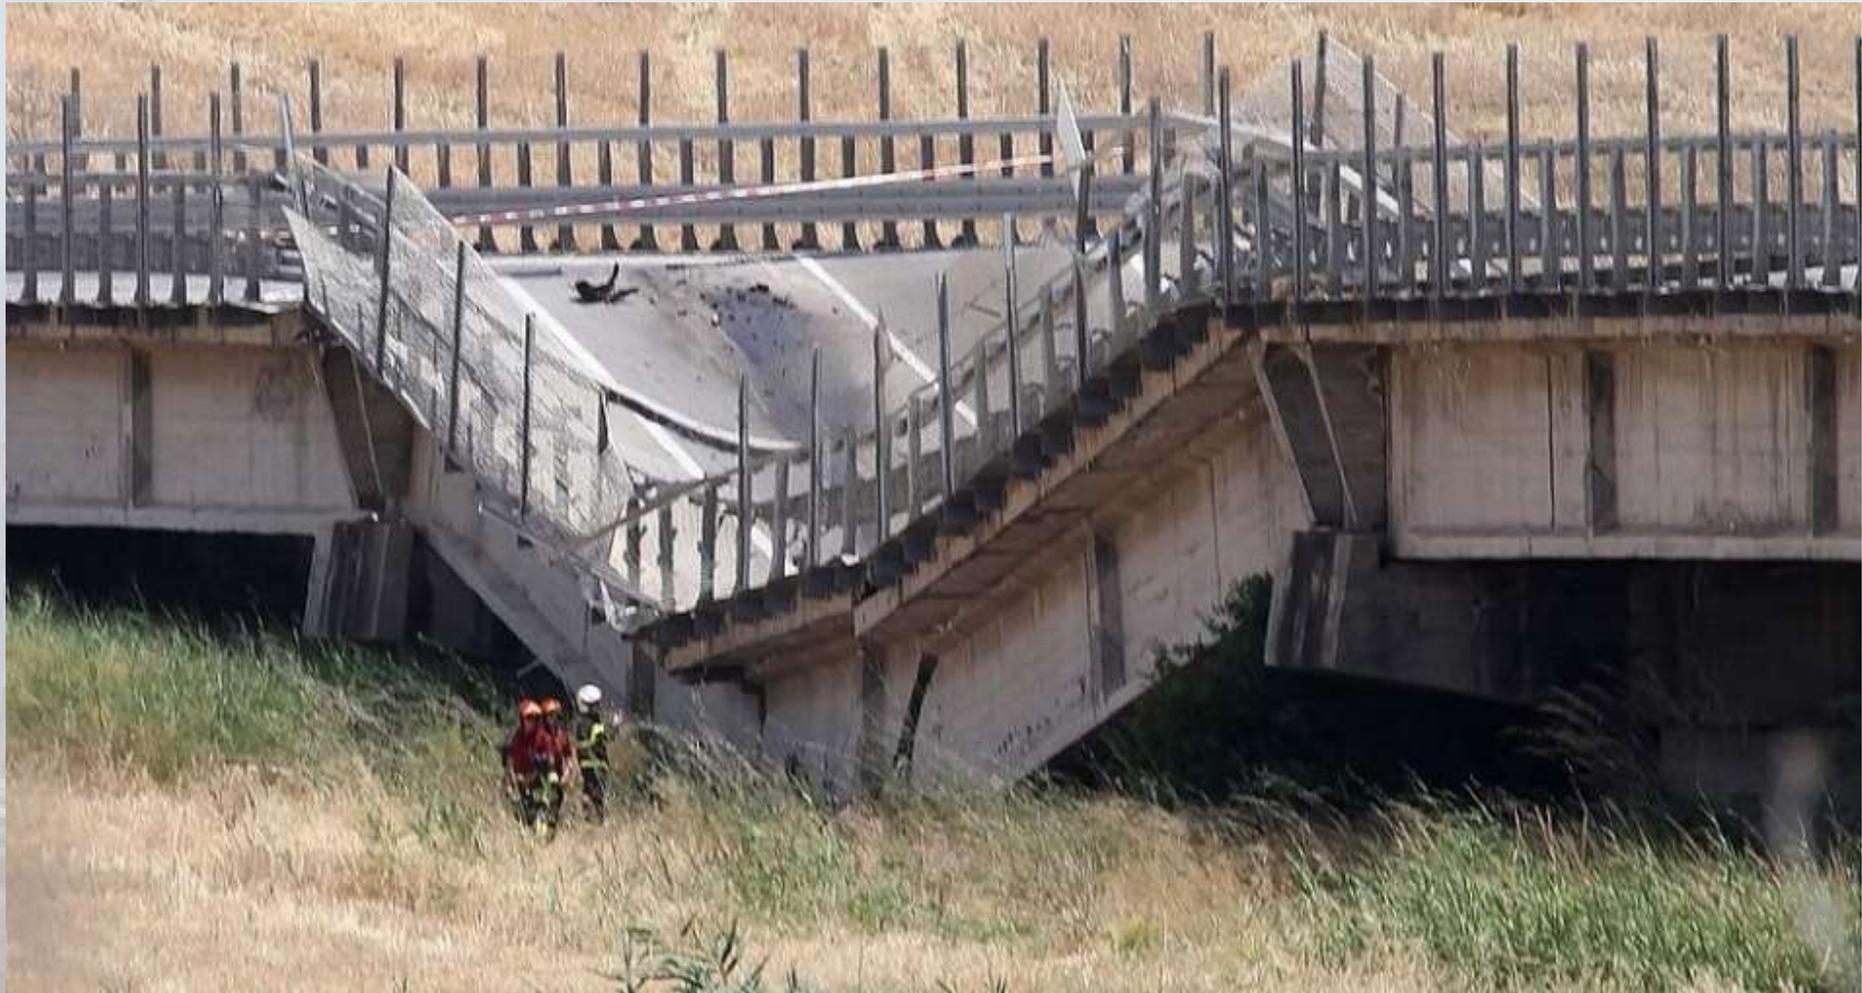
CROLLO DEL VIADOTTO PETRULLA - 07 Luglio 2014

- a) L'indagine, condotta dopo il crollo, ha evidenziato un eccessivo stato di degrado delle armature da precompressione: ossidazione diffusa nei cavi di precompressione, gravi corrosioni della guaina metallica e assenza di intasamento all'interno dei cavi;
- b) L'iniezione di malta fu eseguita senza cura e i tubi di sfiato non furono accuratamente sigillati;
- c) In queste circostanze, l'umidità ha trovato una via preferenziale nei cavi e la sua variazione continua del contenuto ha generato un ambiente aggressivo per l'ossidazione dell'acciaio.

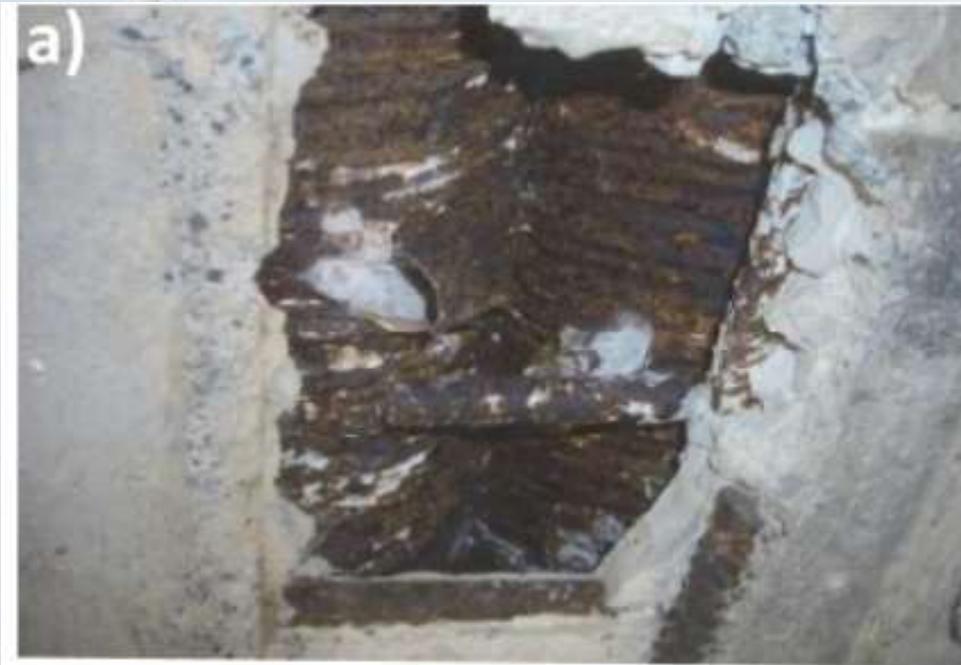
a) Lamierini dei condotti corrosi;

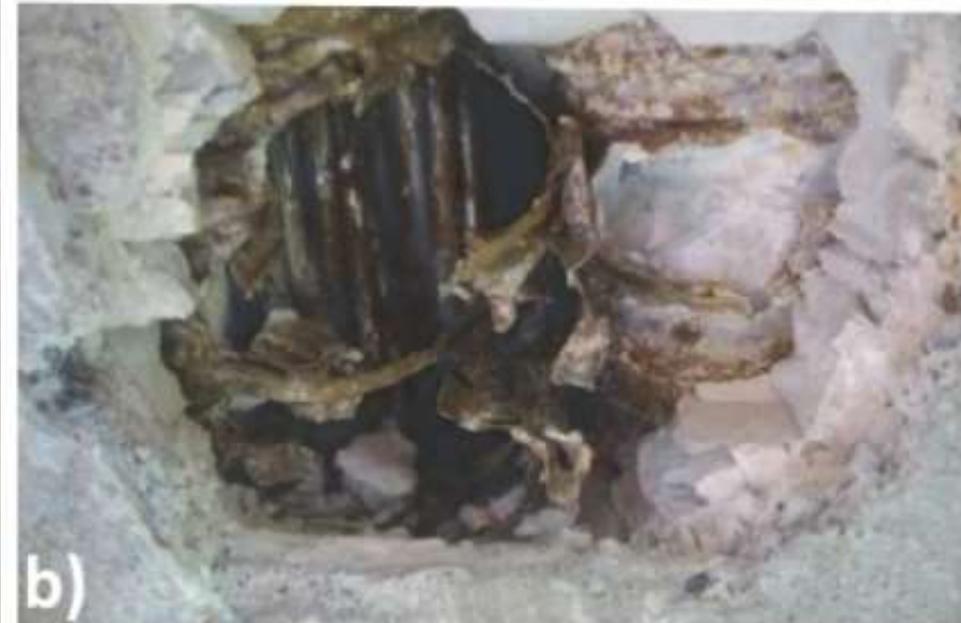
b) Armatura di precompressione corrosa;

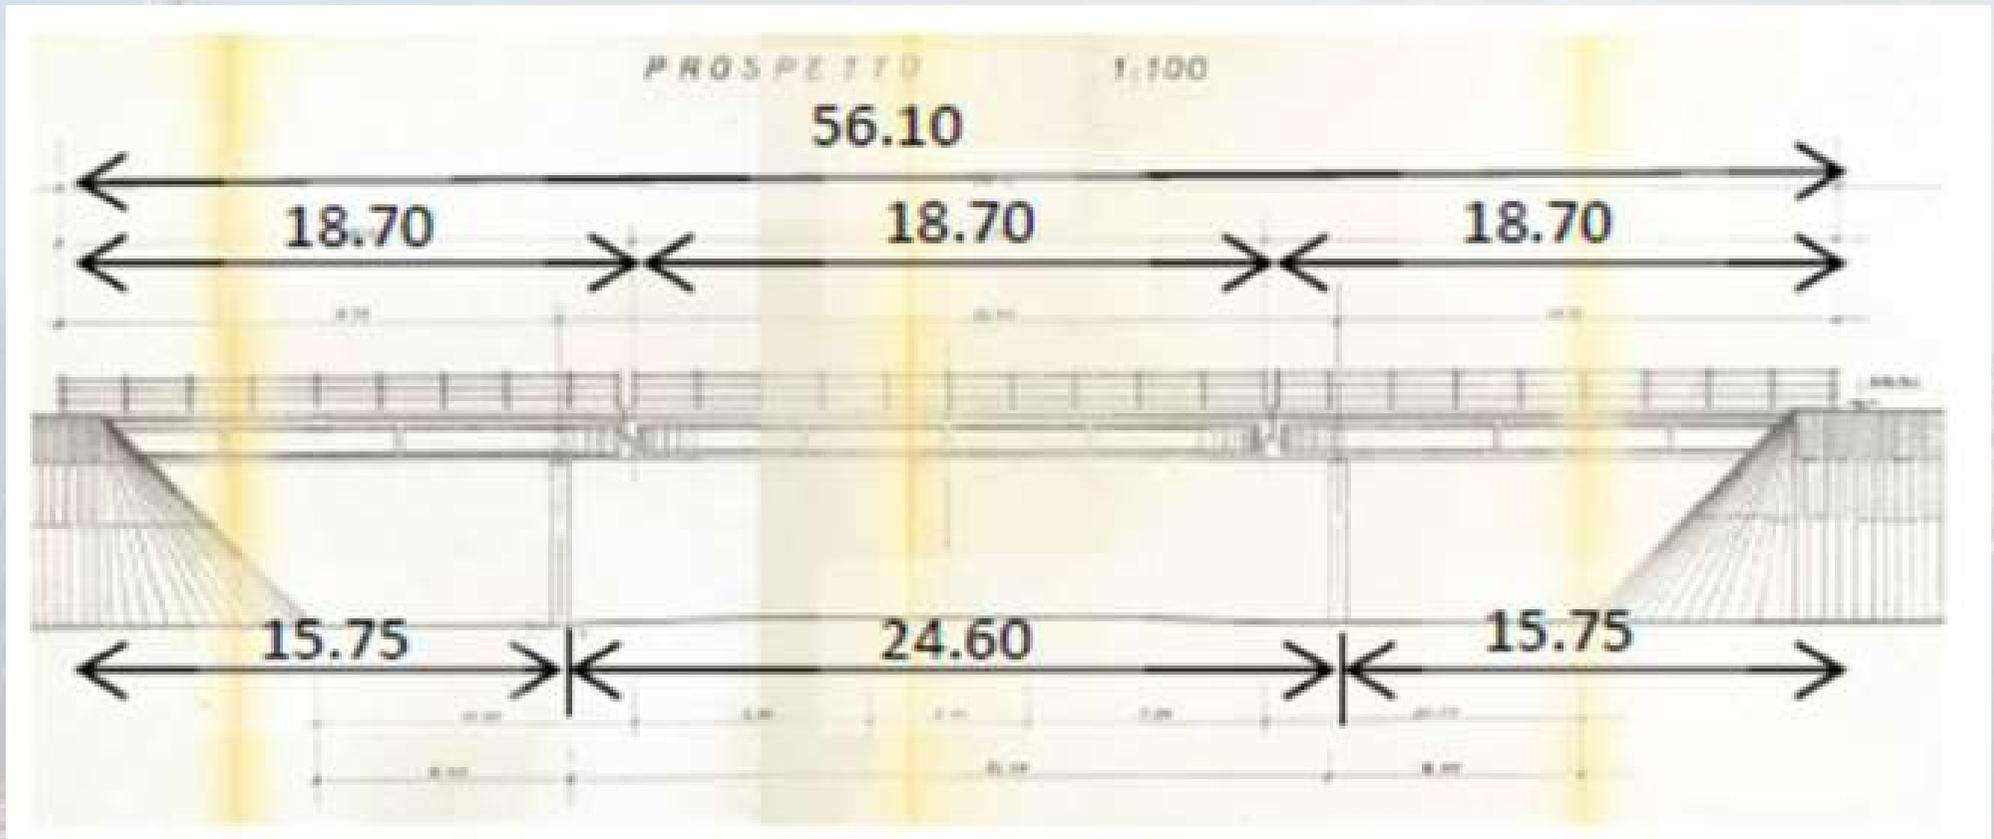
Disegni del progetto originario: Prospetto laterale

- I carichi eccezionali che attraversavano il ponte imponevano al giunto più esterno un carico prossimo al suo carico di rottura;
- La fessura a taglio propagatasi nella sella Gerber giunta a collasso, ha favorito l'ossidazione del rinforzo e ne ha ridotto significativamente la capacità portante nel tempo, producendo un assestamento di circa 25 mm di tale supporto;
- Il ponte ha utilizzato la sua limitata capacità ridistributiva ed infine è collassato al passaggio dell'ennesimo carico eccezionale transitato nella propria corsia vicino alla linea centrale, producendo così una significativa eccentricità del carico sul cavalcavia.

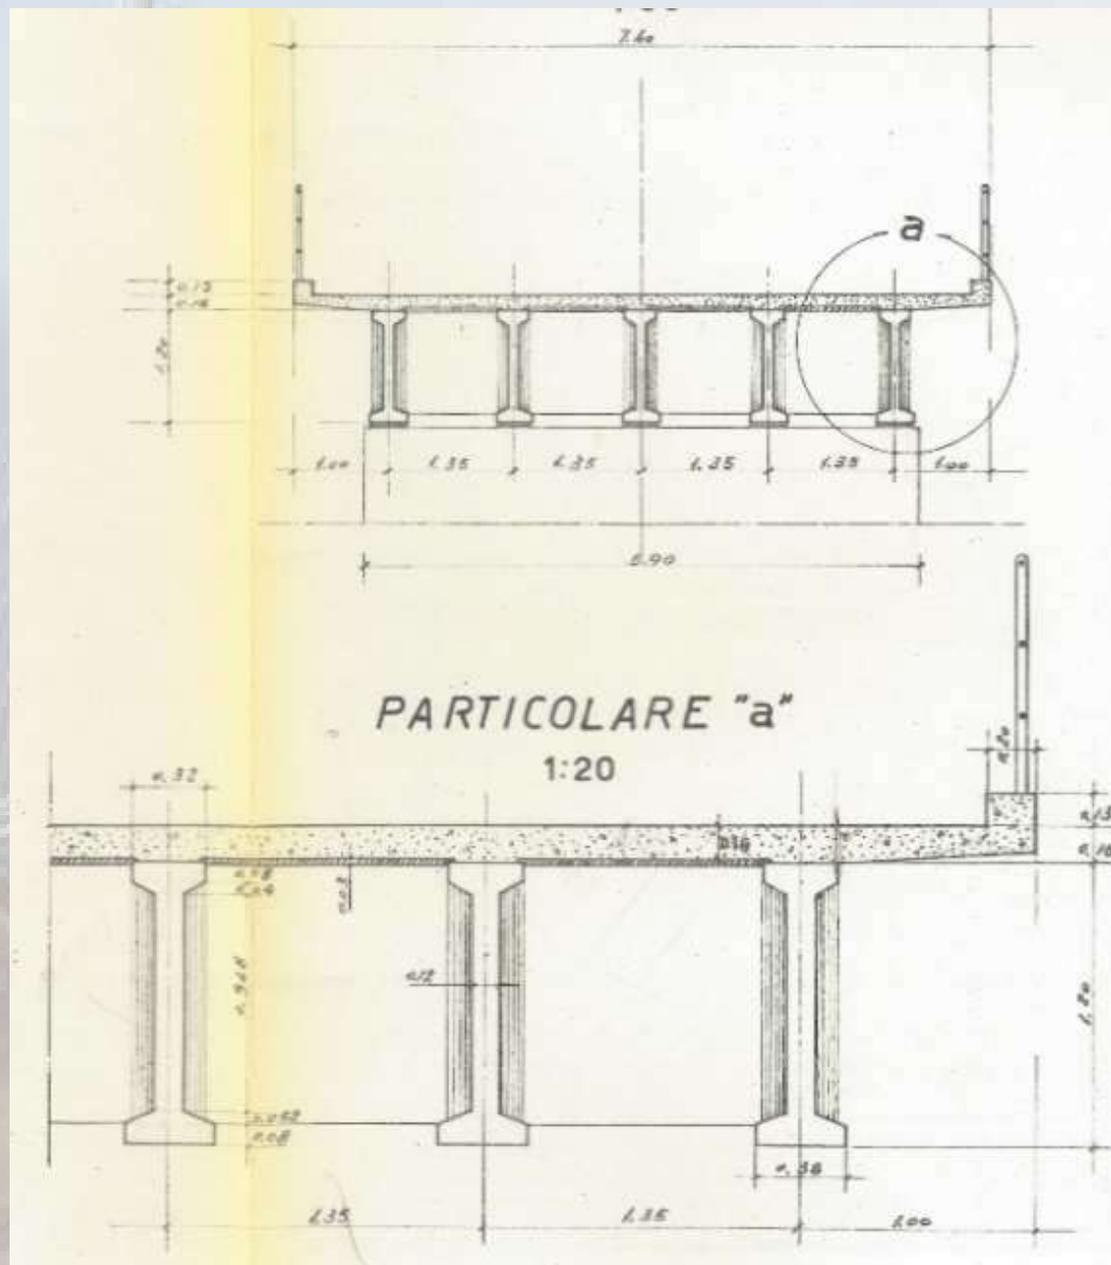
Disegni del progetto originario: Particolare prospetto laterale

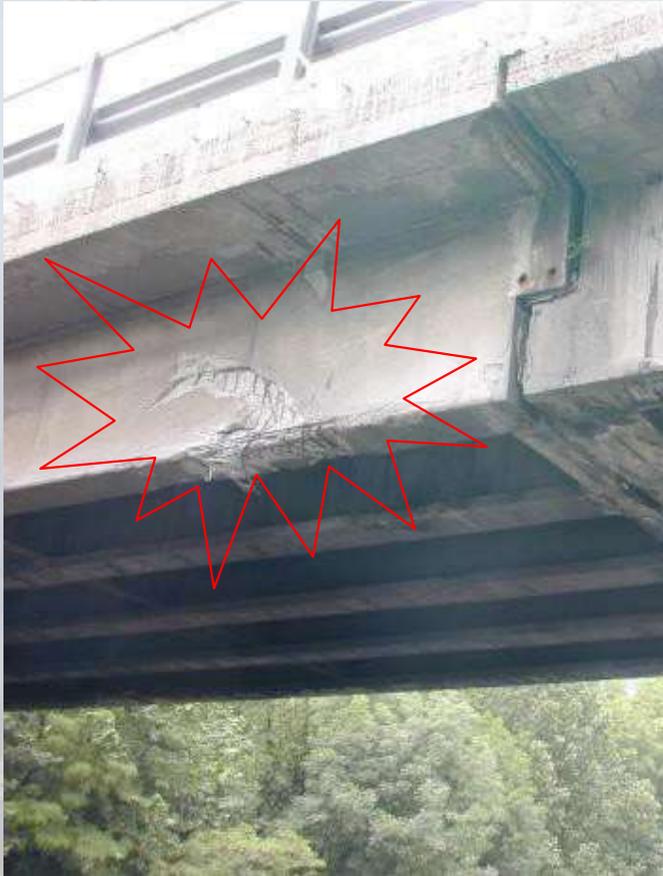
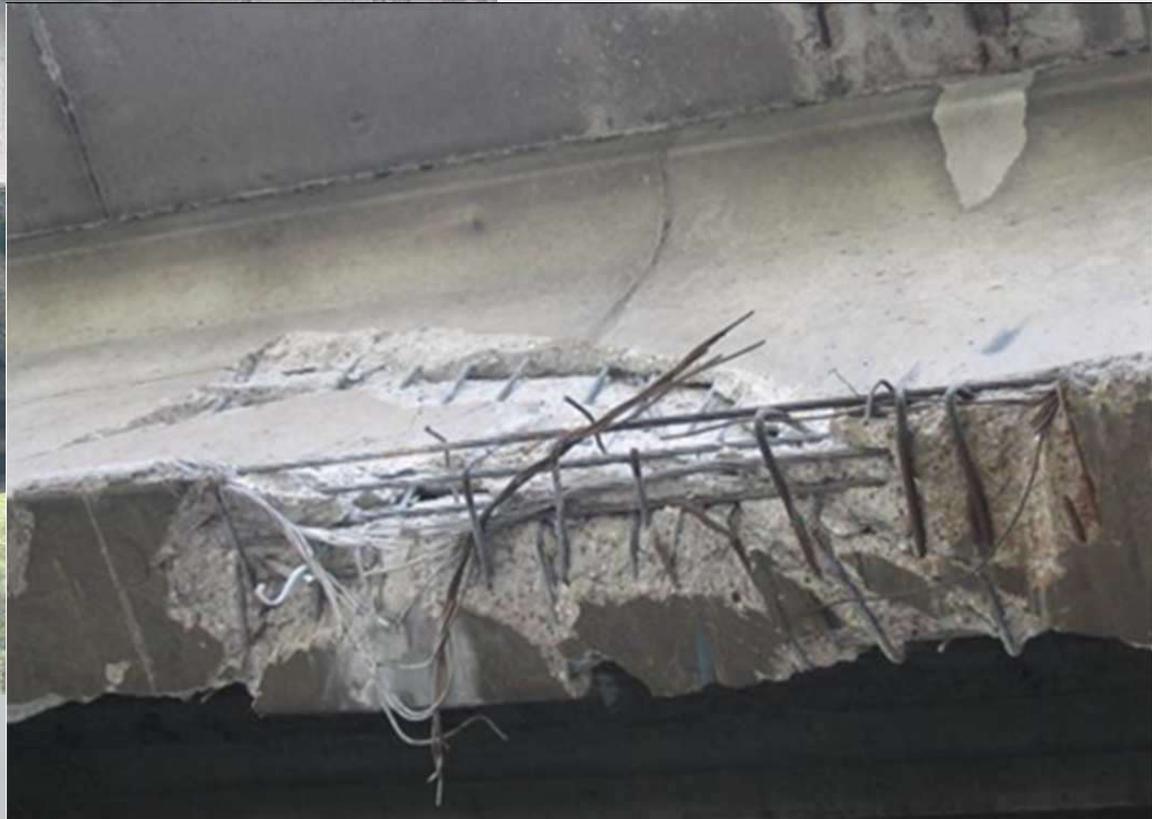
Urto localizzato nel 2006 che richiese intervento.

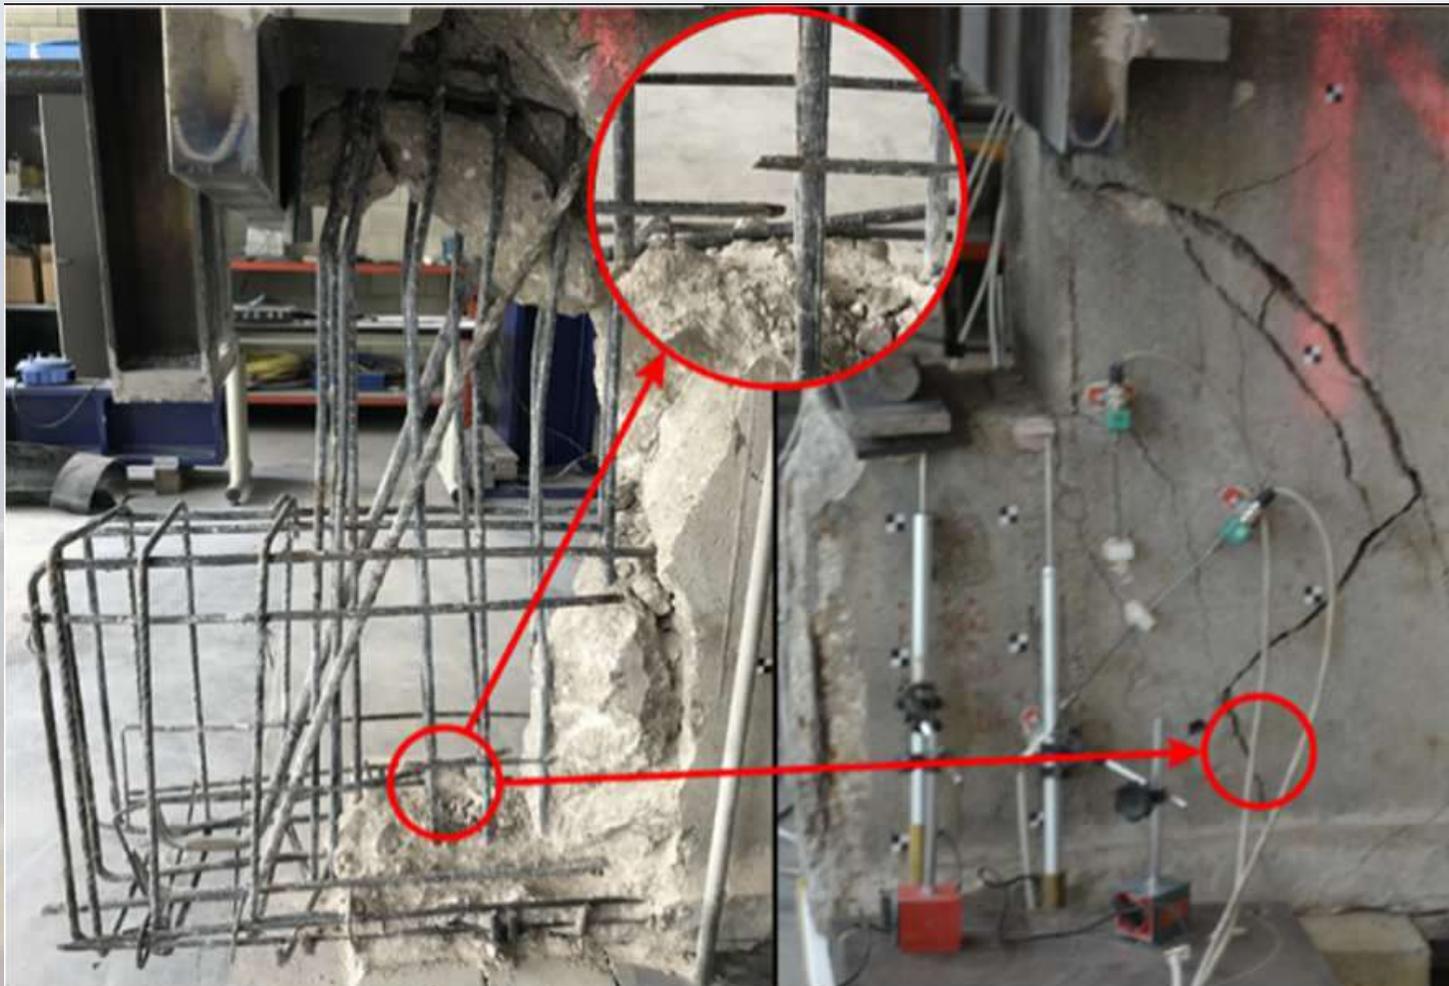
L'unica mensola intatta fu provata presso i laboratori a Lecco
