Analisi e riabilitazione di ponti esistenti

A. Recupero

INTRODUZIONE

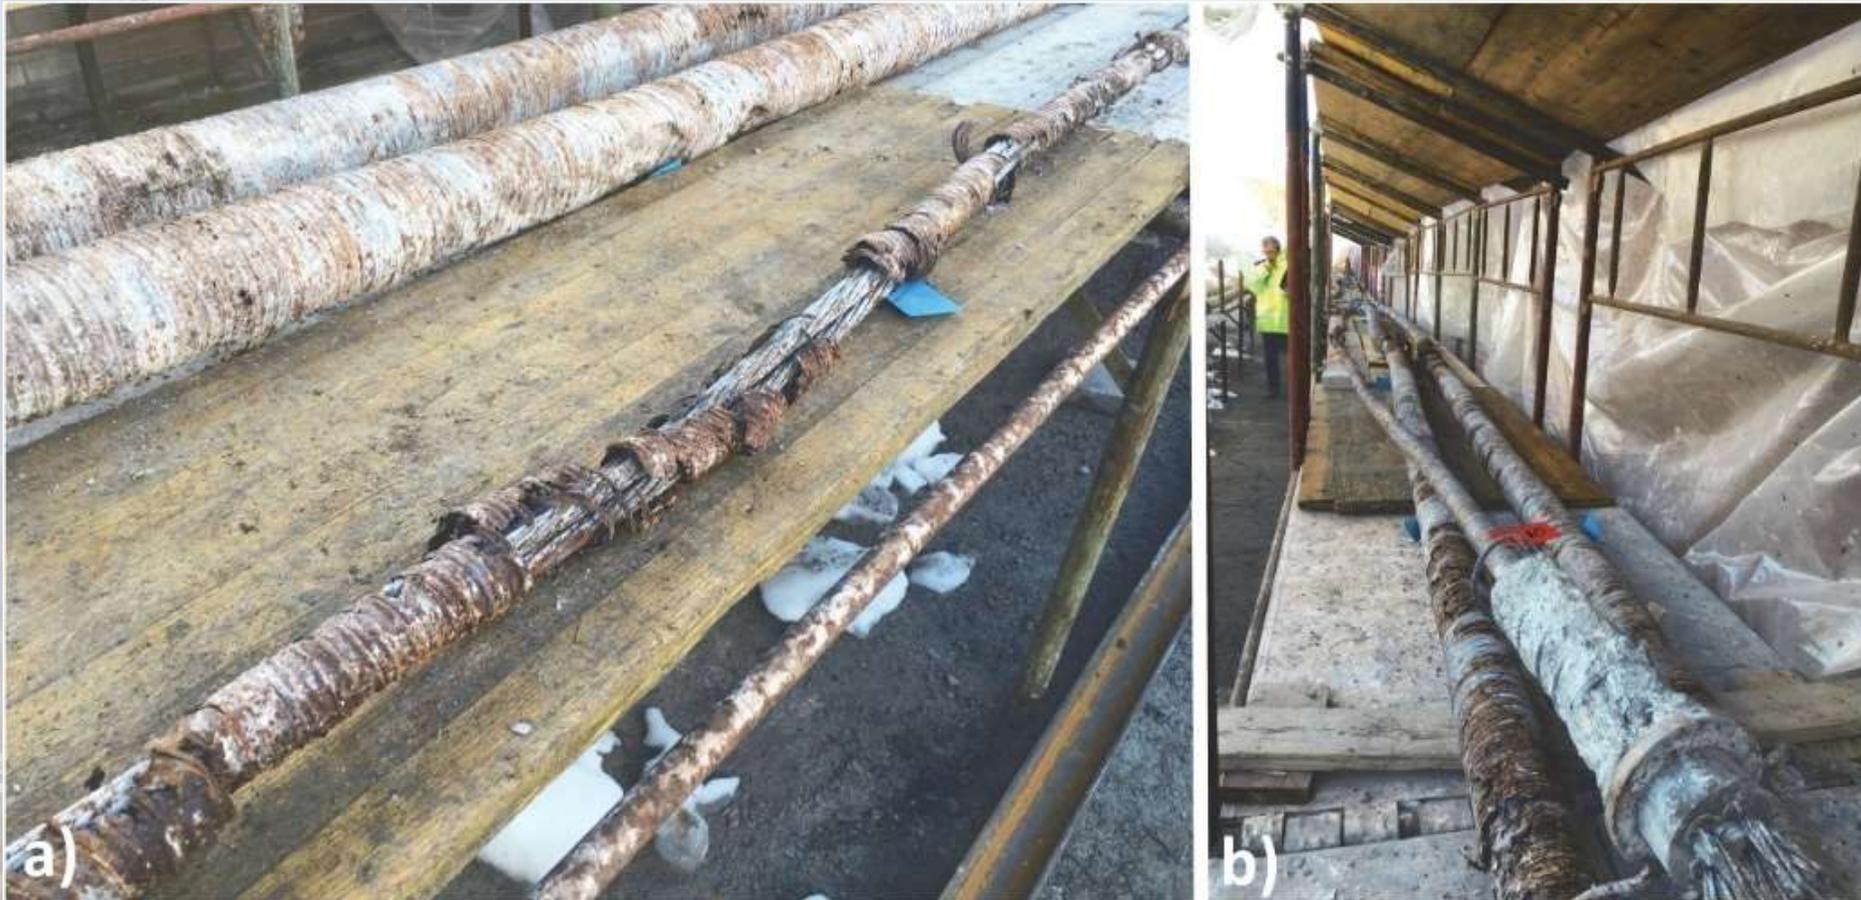
La struttura era una trave semplicemente appoggiata, campata 30,80 m larghezza 8,90 m, costituita da una trave post-tesa bicellulare e da una soletta gettata. La sezione era stata realizzata collegando due elementi a U prefabbricati in calcestruzzo con una chiave di taglio gettata in situ.

In direzione longitudinale, la campata è stato costruito in 3 segmenti, quello centrale lungo 11,50 m quello laterale lungo 9,35 m. La connessione tra i segmenti è stata realizzata da un giunto in calcestruzzo colato in situ largo 0,5 m.

Sistema di post-tensione costituito da 8 cavi parabolici, ciascuno dei quali costituito da 19 fili da 0,8". Il peso totale della struttura era di circa 400 t.

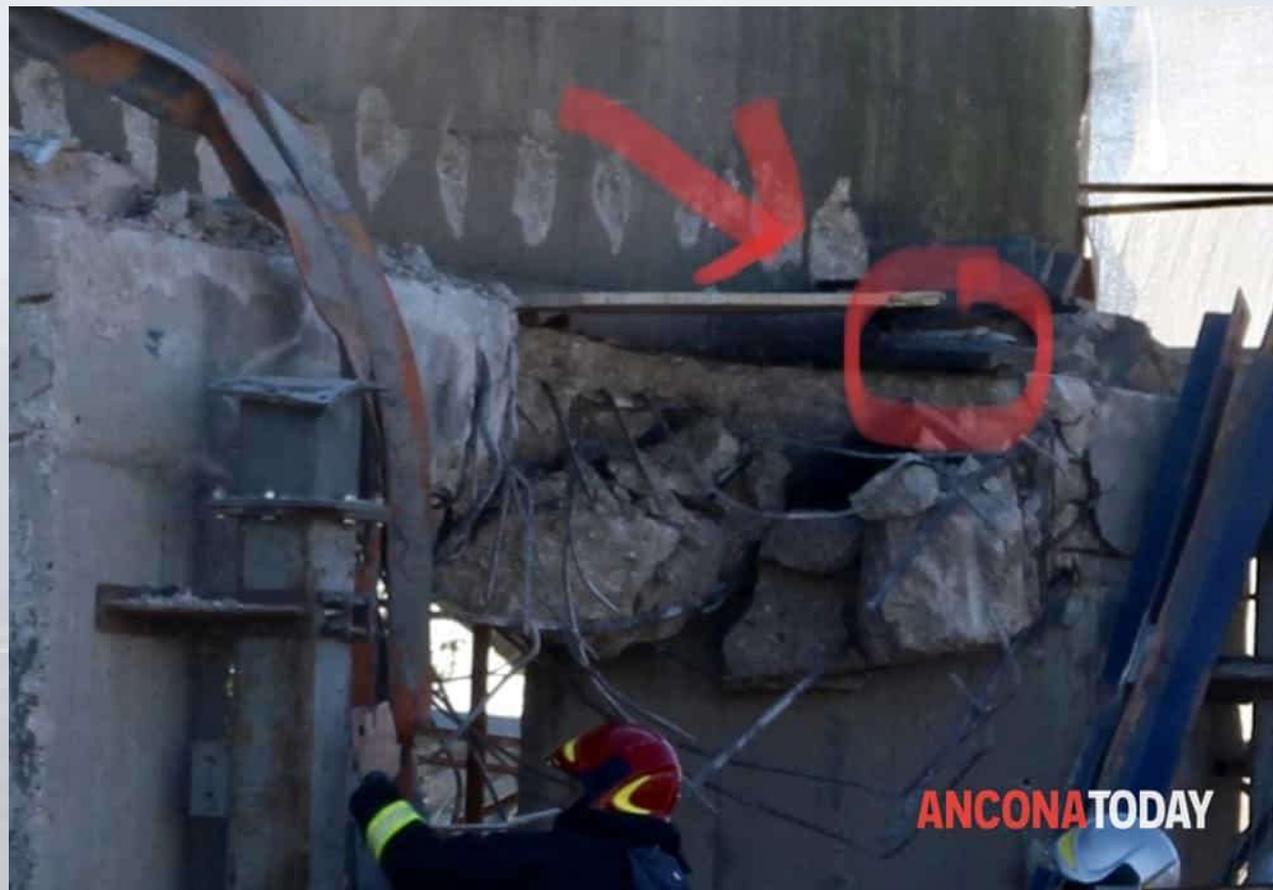
Secondo il perito del PM, Prof. Luigino Dezi, a cedere fu una colonna di acciaio, provvisoria di sollevamento, cava e di sezione quadrata di diametro di circa 20 x 20 centimetri. Flangiata all'estremità con il compito di "contrastare" lo sforzo dei martinetti durante lo sforzo di sollevamento dell'impalcato. A far scivolare il ponte dunque sarebbe stato il cedimento di una di queste colonne perché posizionati in modo non simmetrico per cui, durante il sollevamento dell'impalcato, il peso di quest'ultimo si è distribuito in modo non uniforme, creando così un sovraccarico su uno dei pilastri e sul relativo martinetto. Così il ponte ha roteato sul suo asse orizzontale fino a cedere sull'asse autostradale. **Il sistema era poco robusto.**

Inoltre, sempre secondo quanto ricostruito dal perito, queste colonne erano state posizionate male anche a seguito dei progetti ingegneristici, considerati poco dettagliati ed eccessivamente generici.

Infine i martinetti avrebbero lavorato troppo velocemente, sollevando il manufatto con eccessiva potenza, andando così ad accentuare lo sbilanciamento del baricentro del peso.

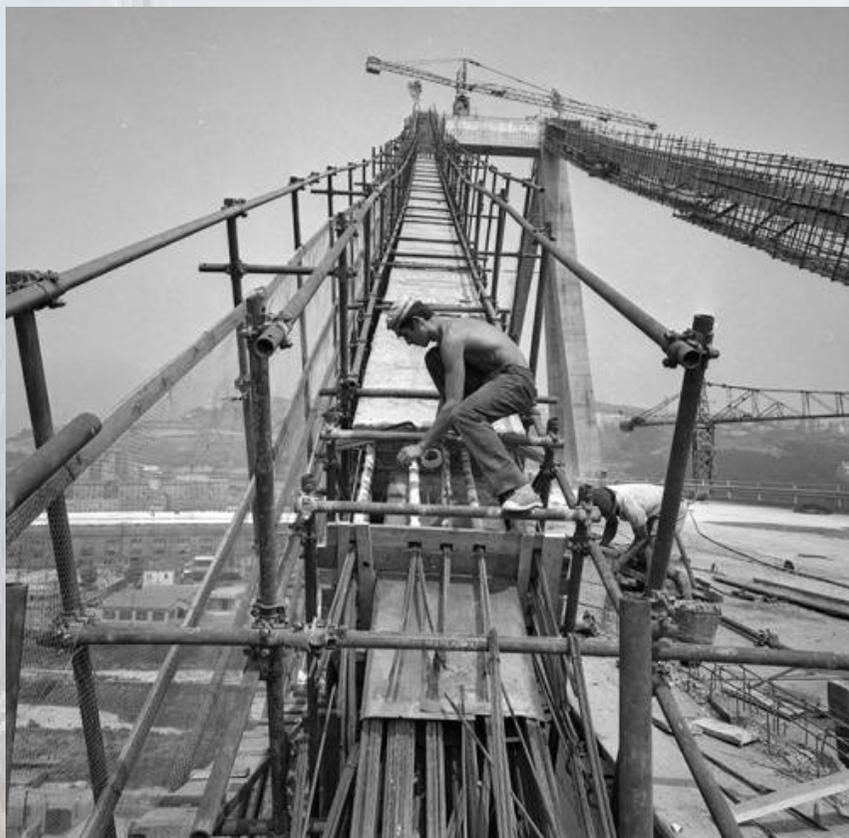
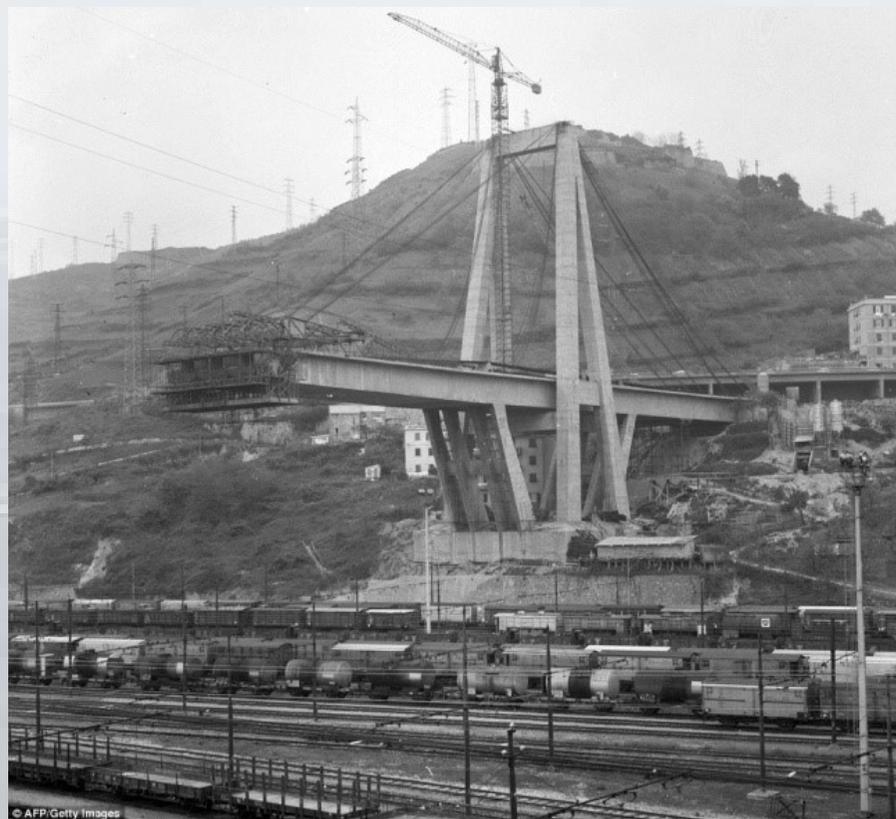
Alcune fasi della costruzione originaria

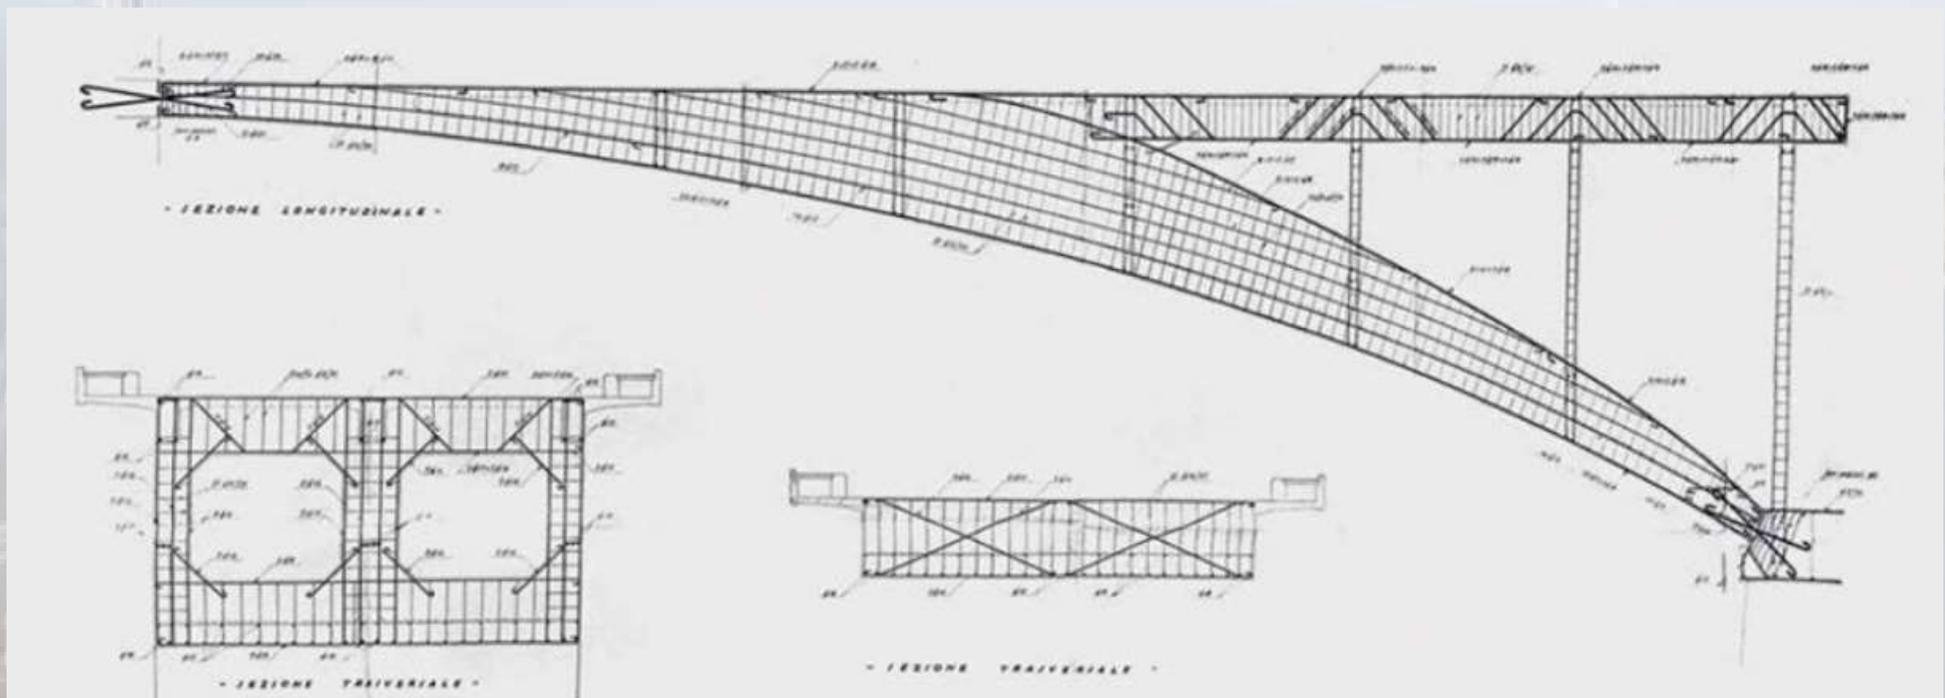
Arco in calcestruzzo armato, a tre, cerniere ribassato con le cerniere del tipo Mesnager.

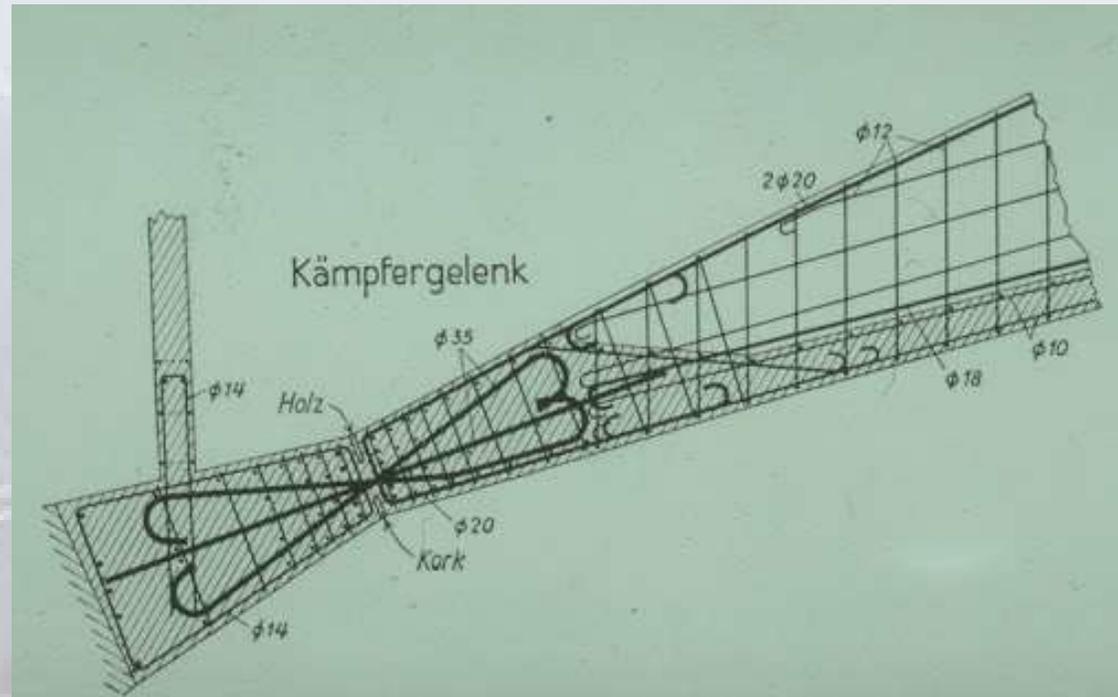
La cerniera fu ideata da Augustin Mesnager ingegnere francese per garantire l'assenza di momenti flettenti.

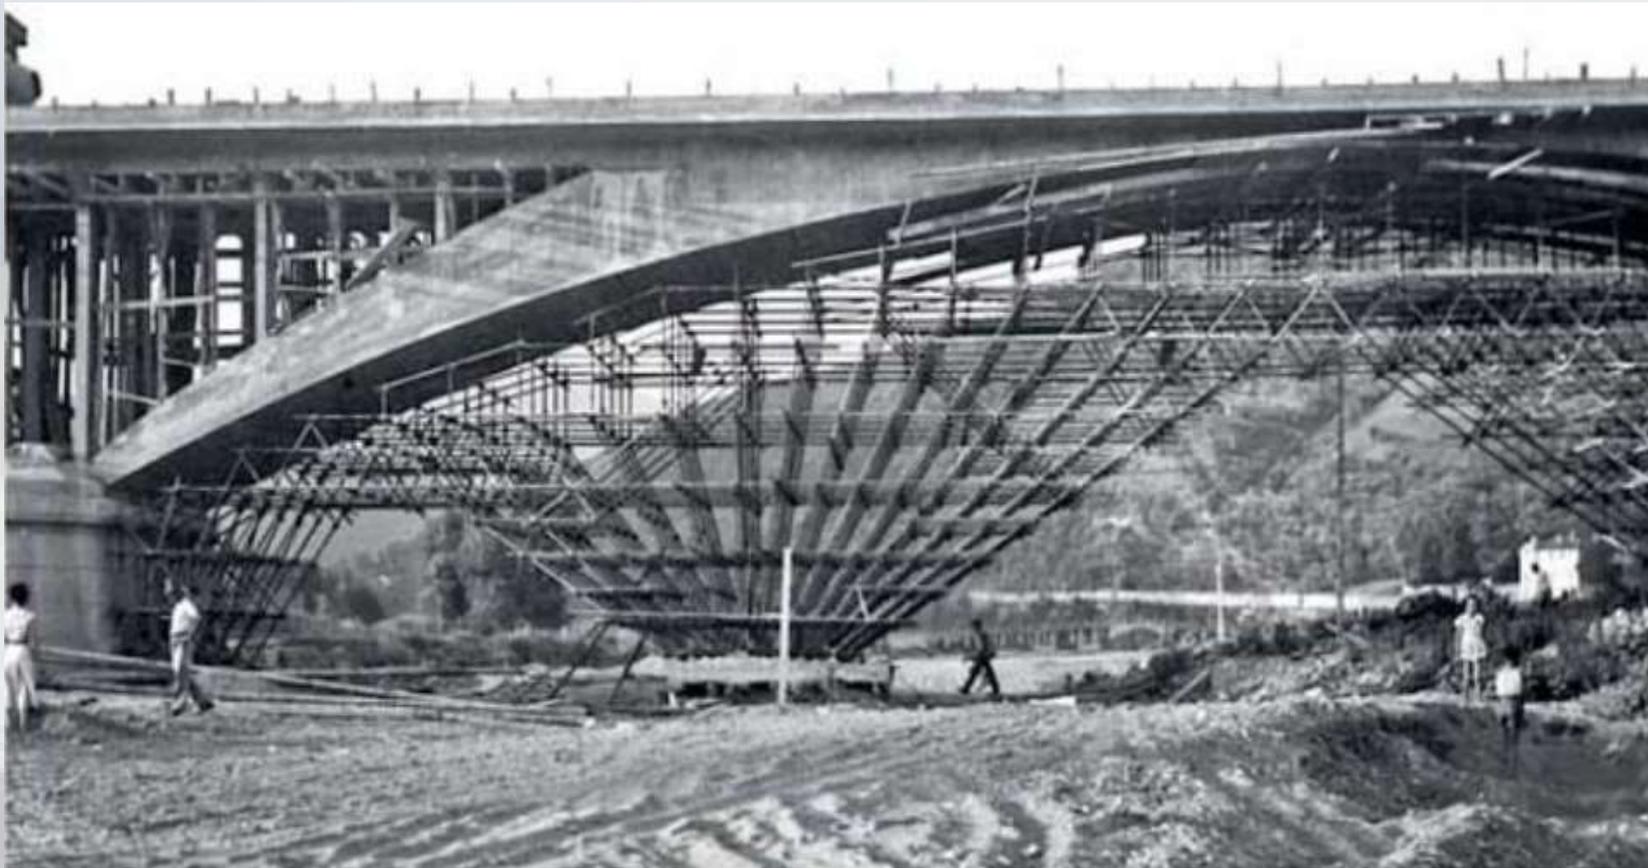
Fasi di realizzazione del Viadotto di Albiano Magra

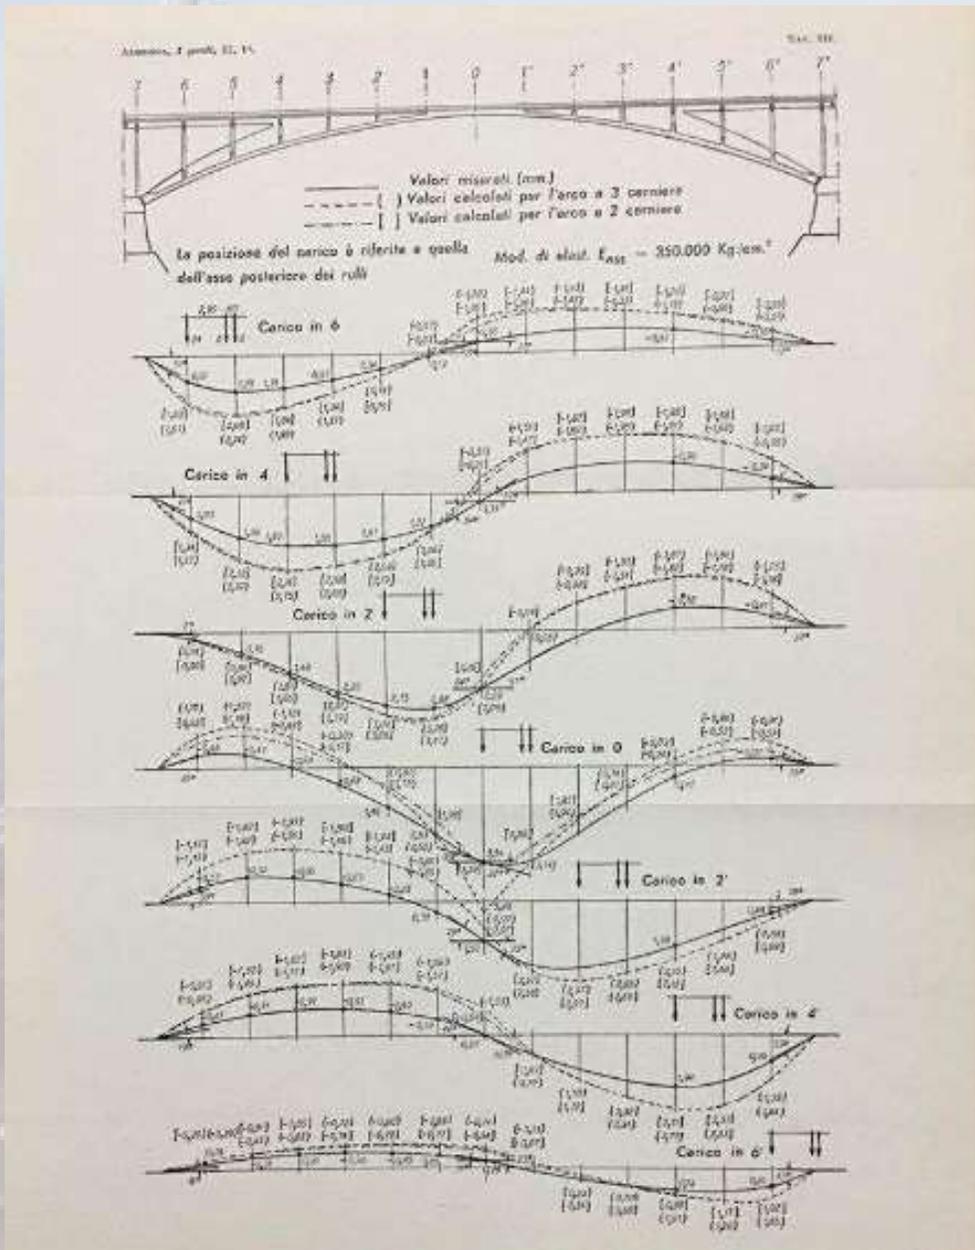
Interpretazione della prova di carico e linee di influenza.

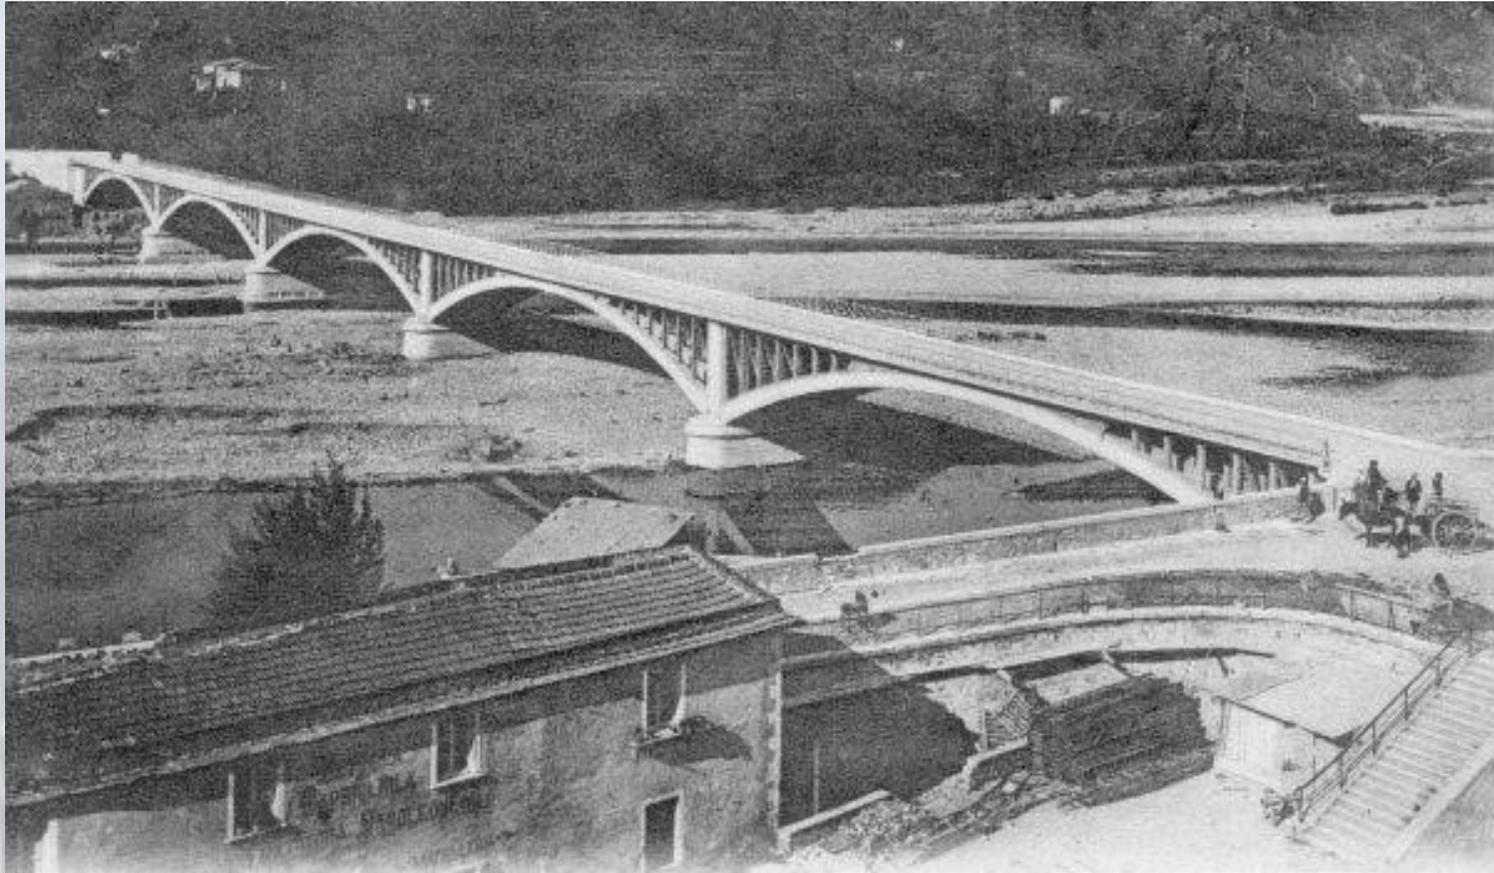
Il ponte originario era una struttura in cemento armato da 5 arcate distanti tra loro 51,85 metri, che poggiano su quattro pile in muratura. Le arcate a sezione variabile erano in cemento armato non precompresso, con piedritti sottili in cemento armato.

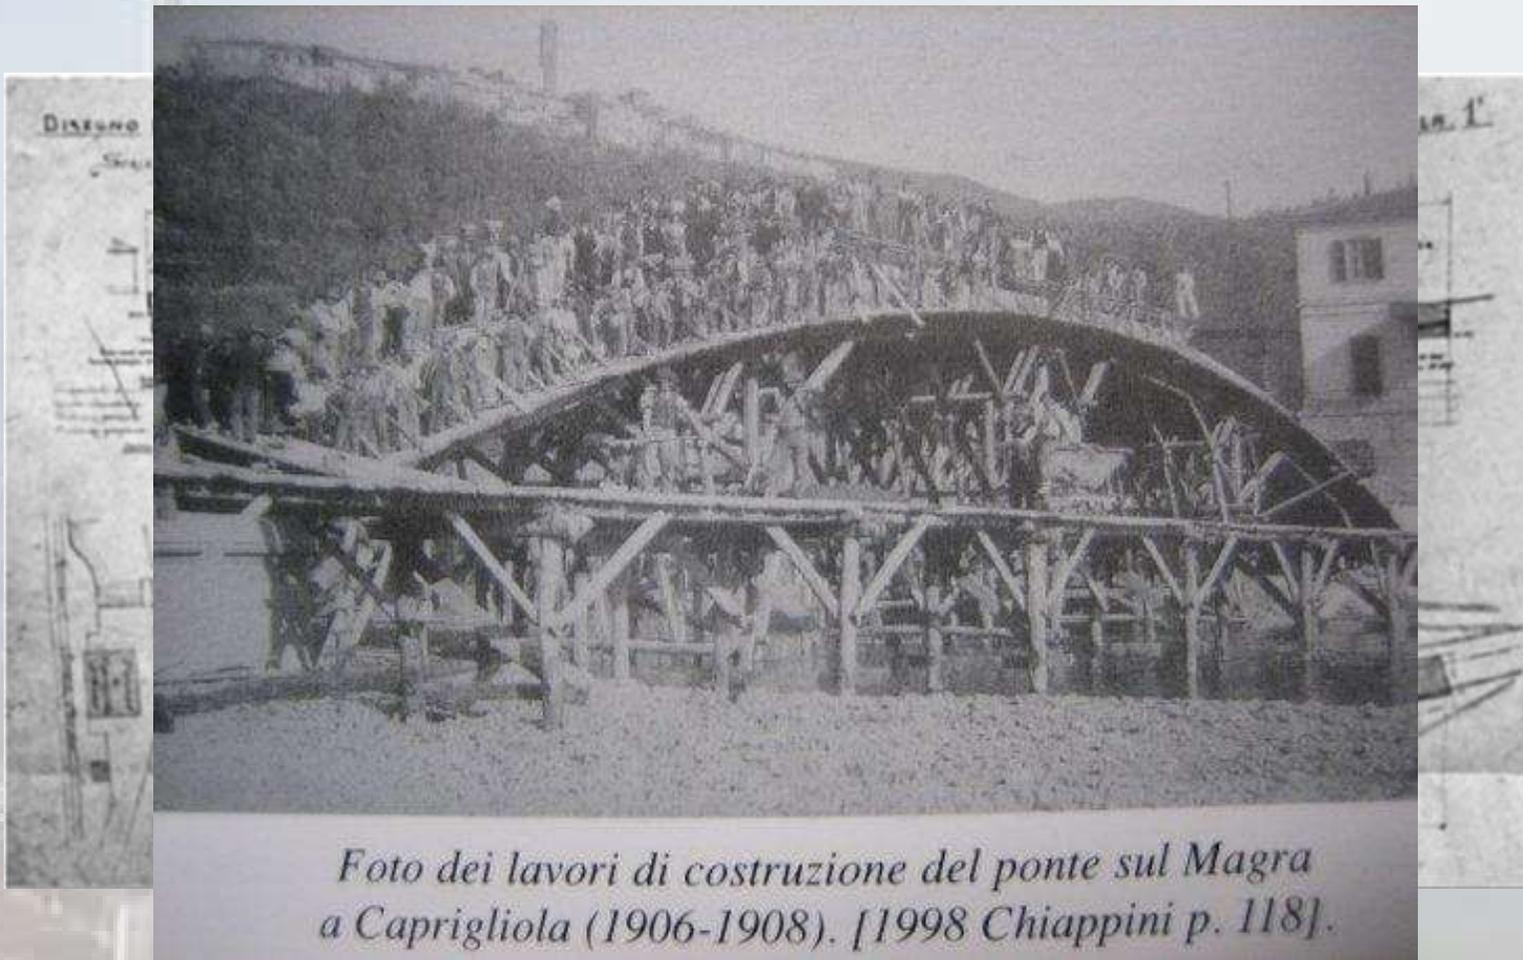
Foto dei lavori di costruzione del ponte sul Magra a Caprigliola (1906-1908). [1998 Chiappini p. 118].

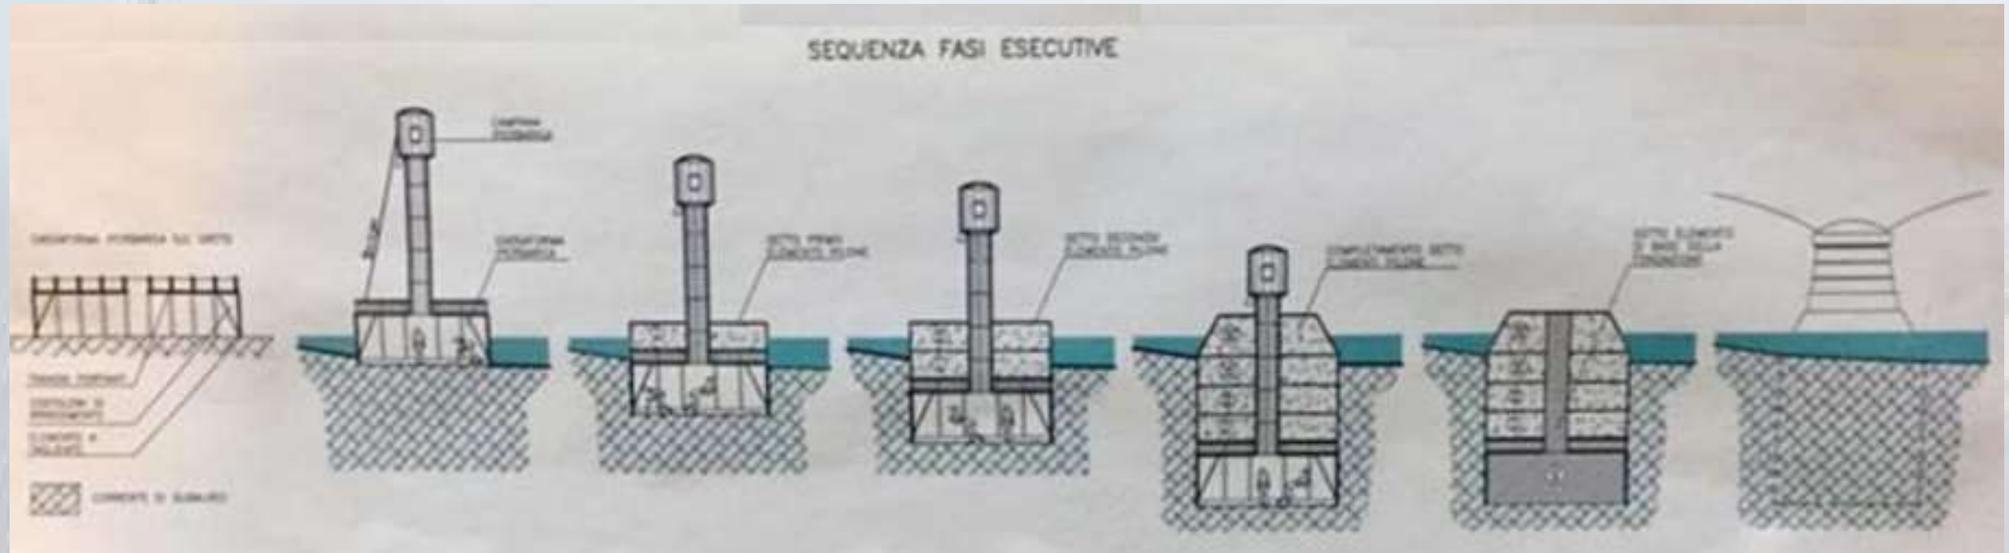
Le fondazioni di tipo pneumatico furono insieme alle pile le uniche parti riutilizzate nella ricostruzione

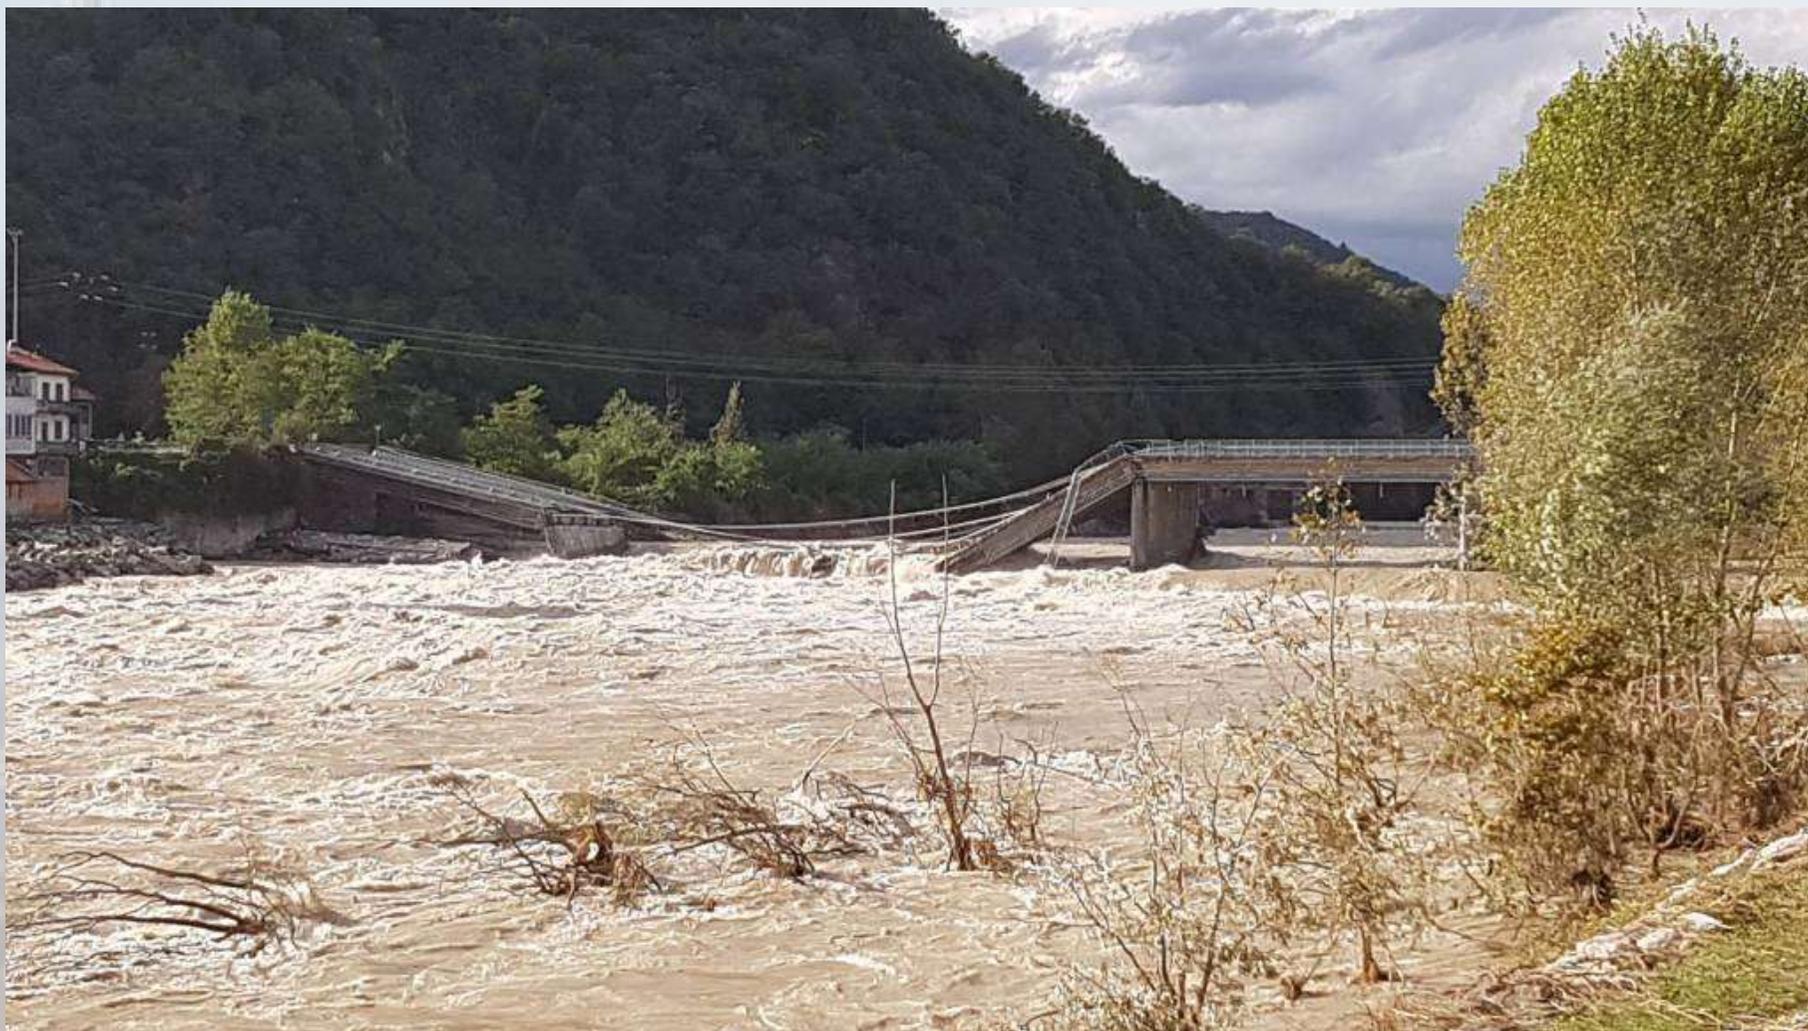
Il ponte di Romagnano Sesia crollato sabato 3 ottobre 2020

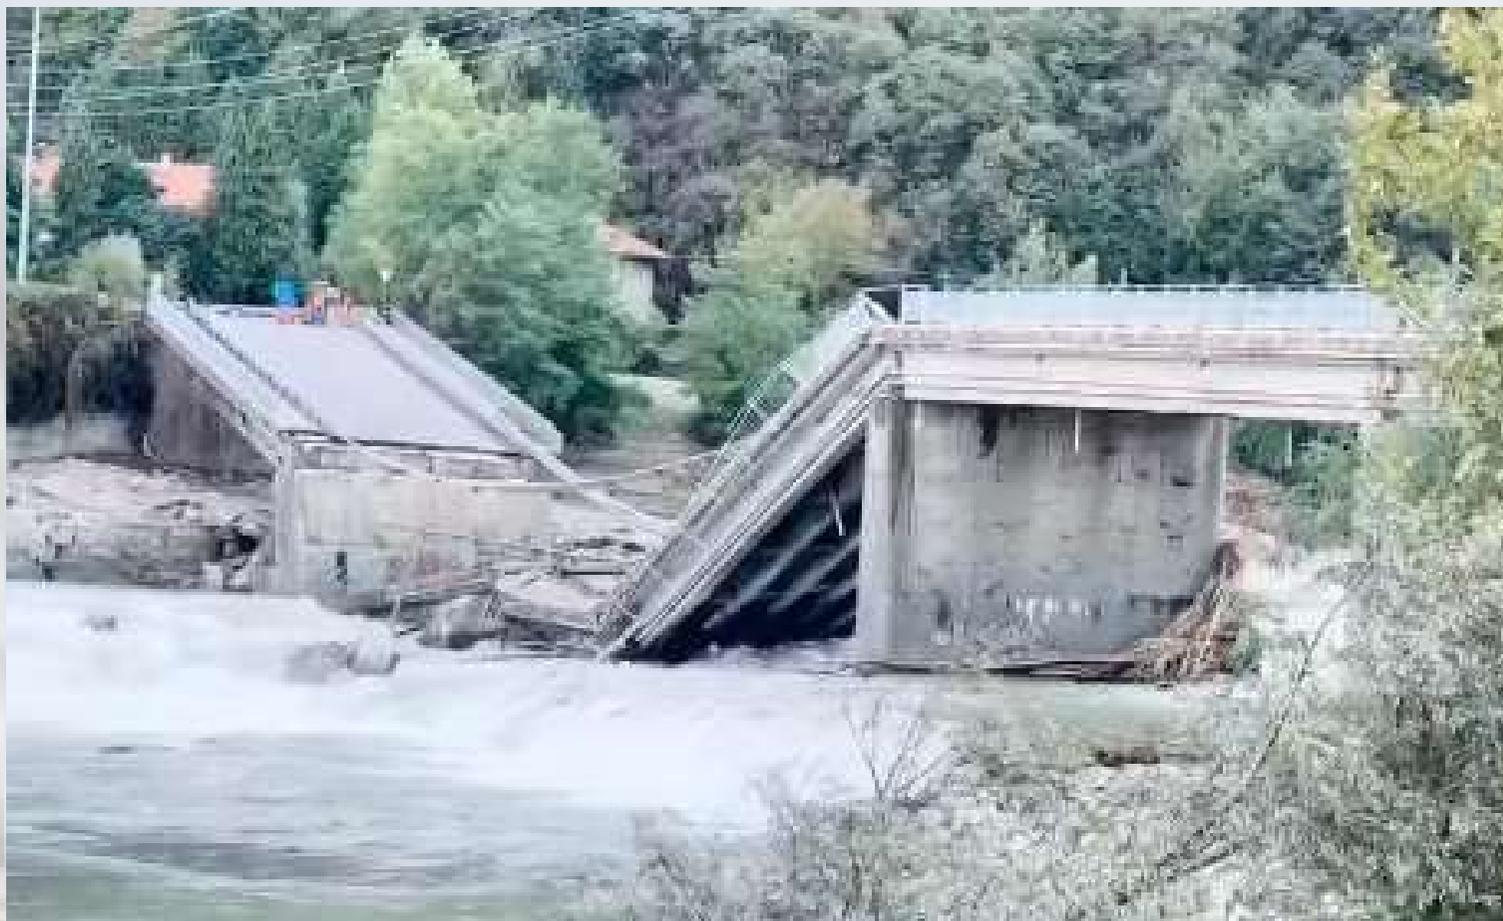
Il ponte di Romagnano Sesia crollato sabato 3 ottobre 2020

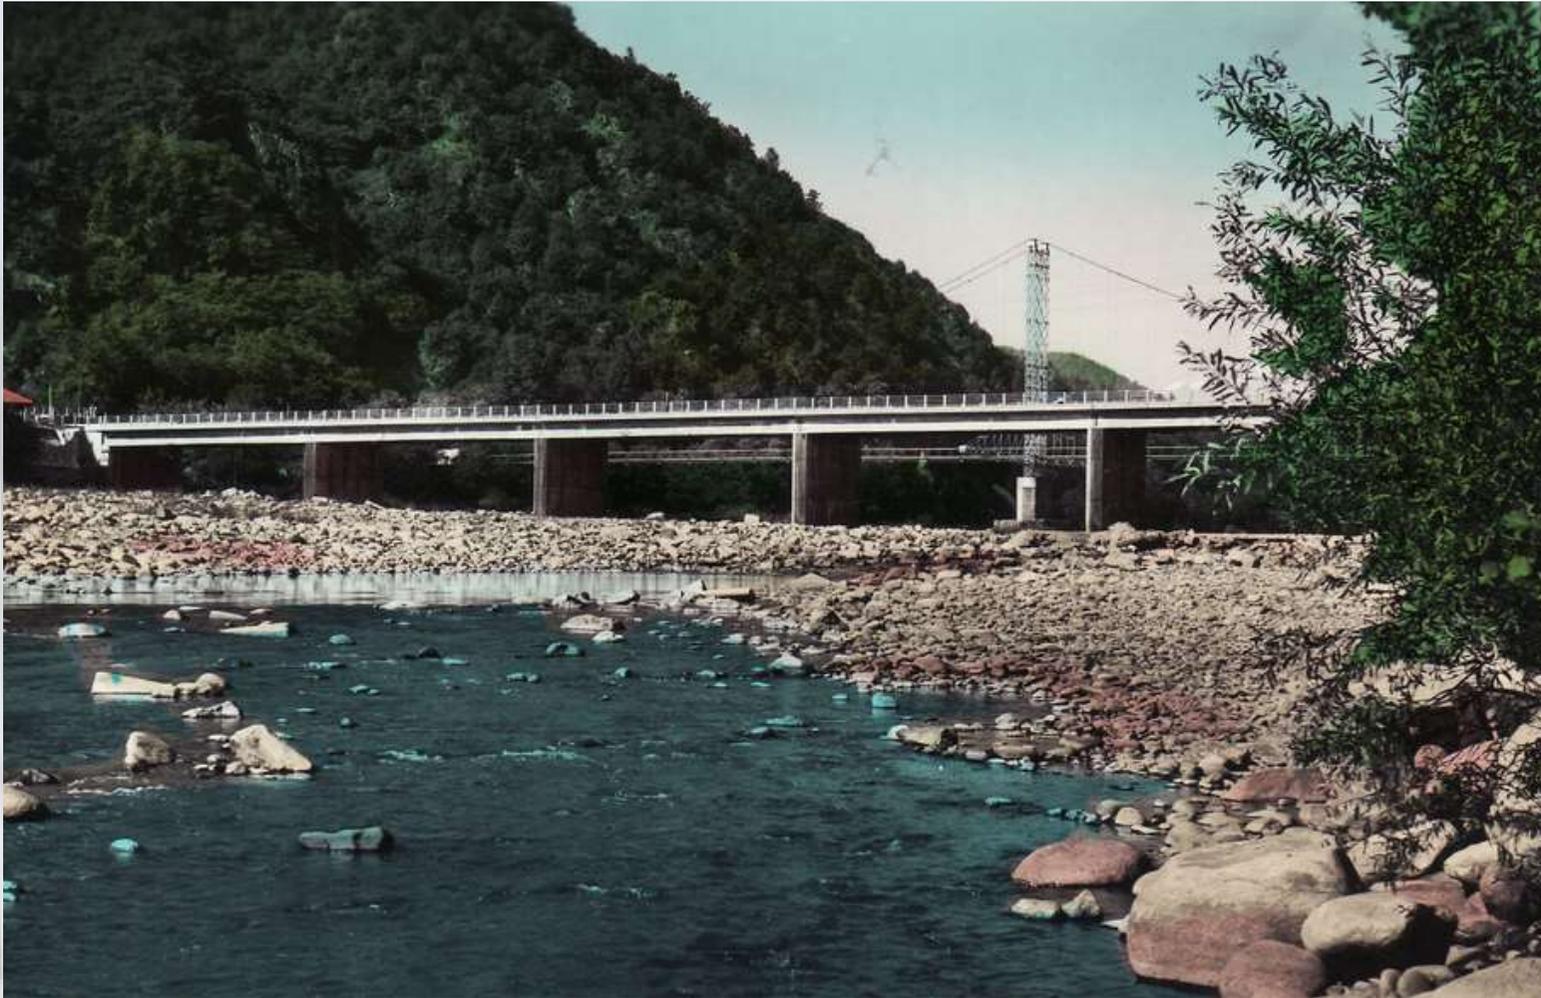
Il ponte di Romagnano Sesia in cemento armato fu edificato nel 1957

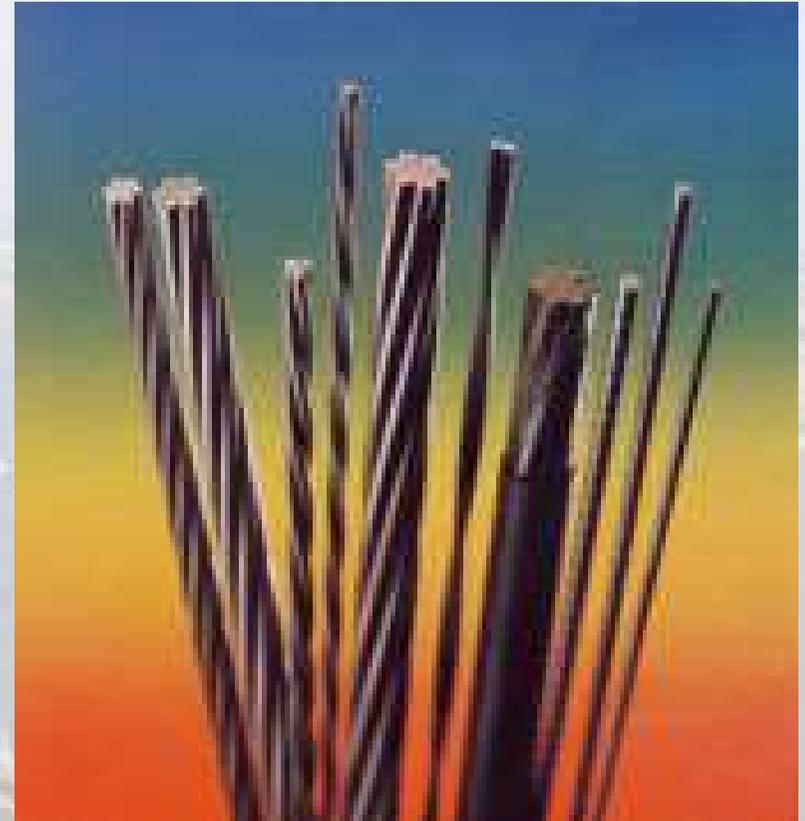
I fili e le trecce

- **fili:** caratterizzati da una sezione piena, generalmente circolare, i quali raggiungono un diametro massimo di 12 mm;
- **barre:** anch'esse a sezione piena circolare, con diametri maggiori di 14 mm;
- **trecce:** costituite da un insieme di due o tre fili disposti ad elica intorno ad un unico asse longitudinale;
- **trefoli:** costituiti da più fili avvolti ad elica a formare una o più corone attorno ad un unico filo rettilineo, coincidente con l'asse longitudinale dell'insieme.

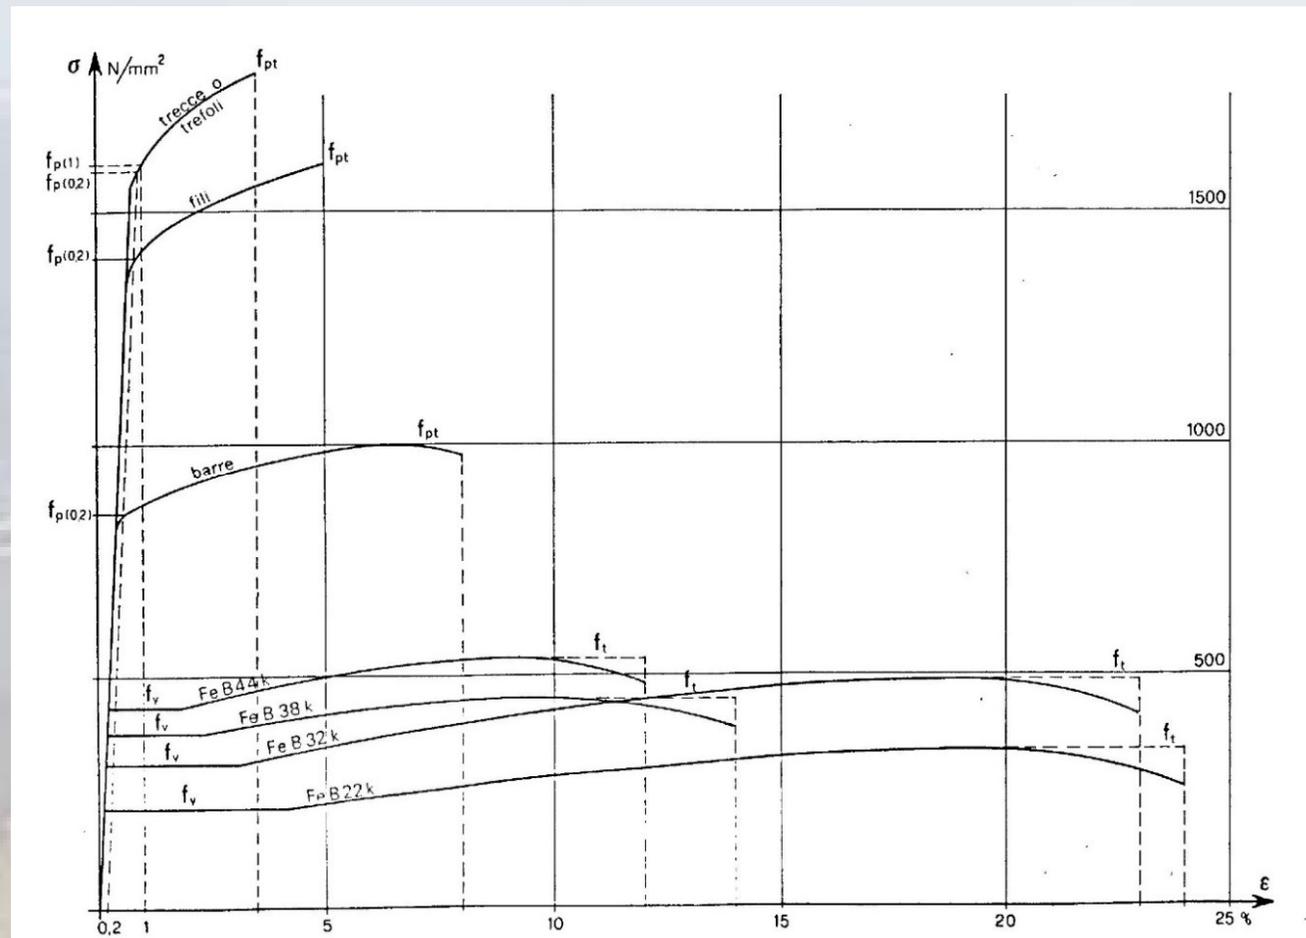
I legami costitutivi

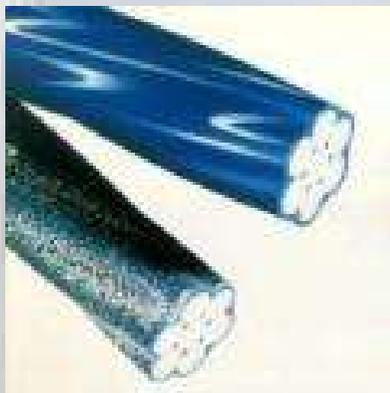
Il trefolo viplato

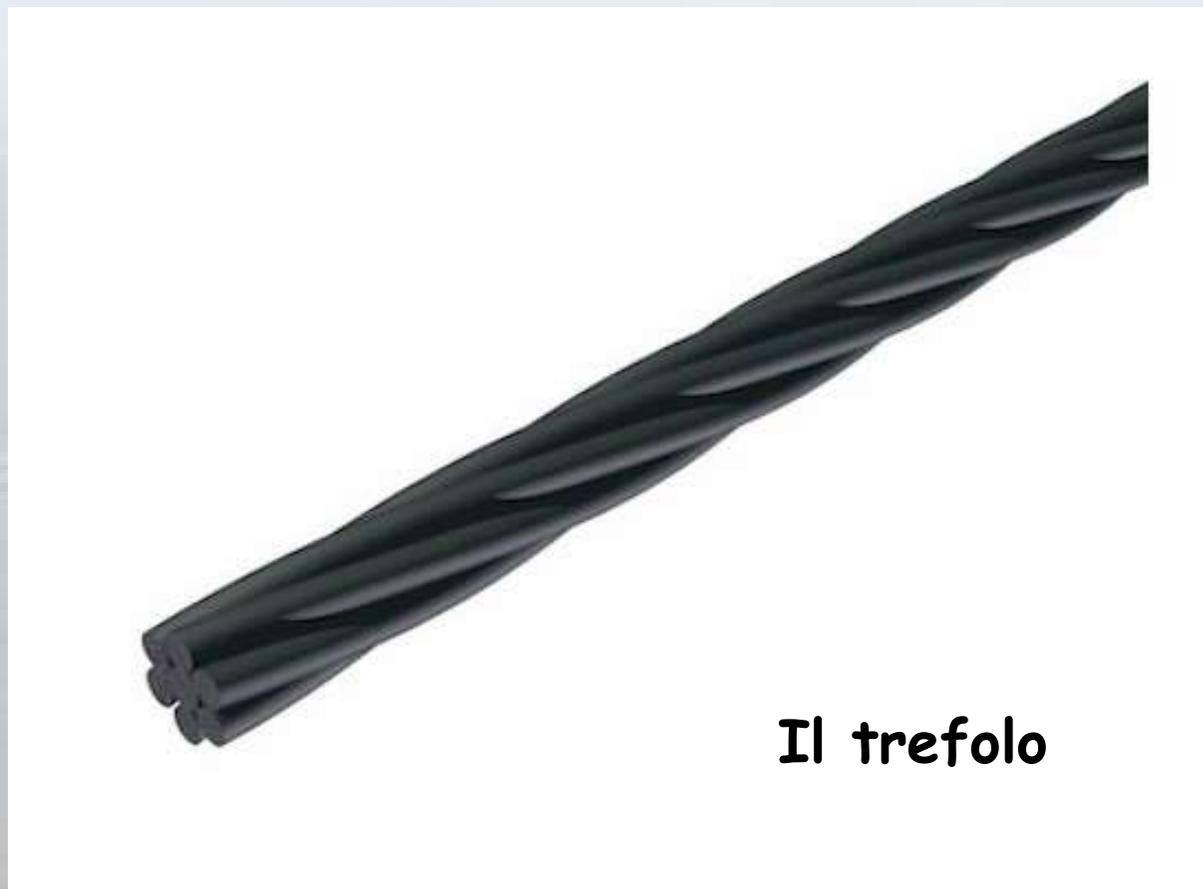
Il trefolo

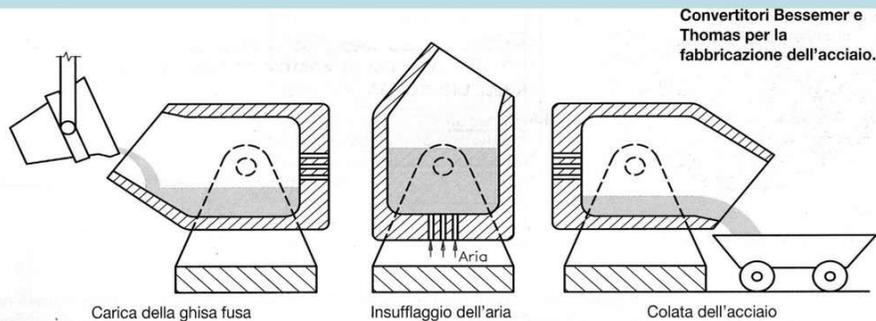
Convertitore Bessemer e Thomas

La **carica di ghisa liquida** viene attraversata dall' area insufflata dagli ugelli praticati sul fondo del forno.

Il processo dura circa 25 minuti e la pressione dell' aria è di 2 bar. L'Ossigeno dell' aria reagisce con il carbonio contenuto nella ghisa formando anidride carbonica che si elimina con i fumi, mentre la ghisa si trasforma in acciaio.

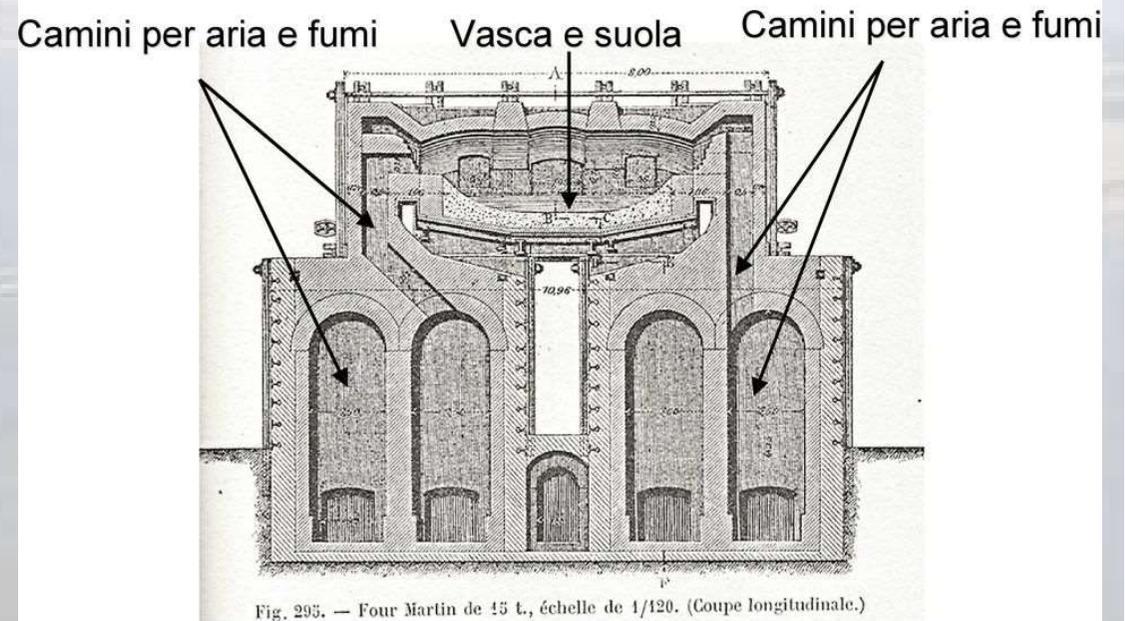
Forno Martin-Siemens
