Analisi e riabilitazione di ponti esistenti

A. Recupero

INTRODUZIONE

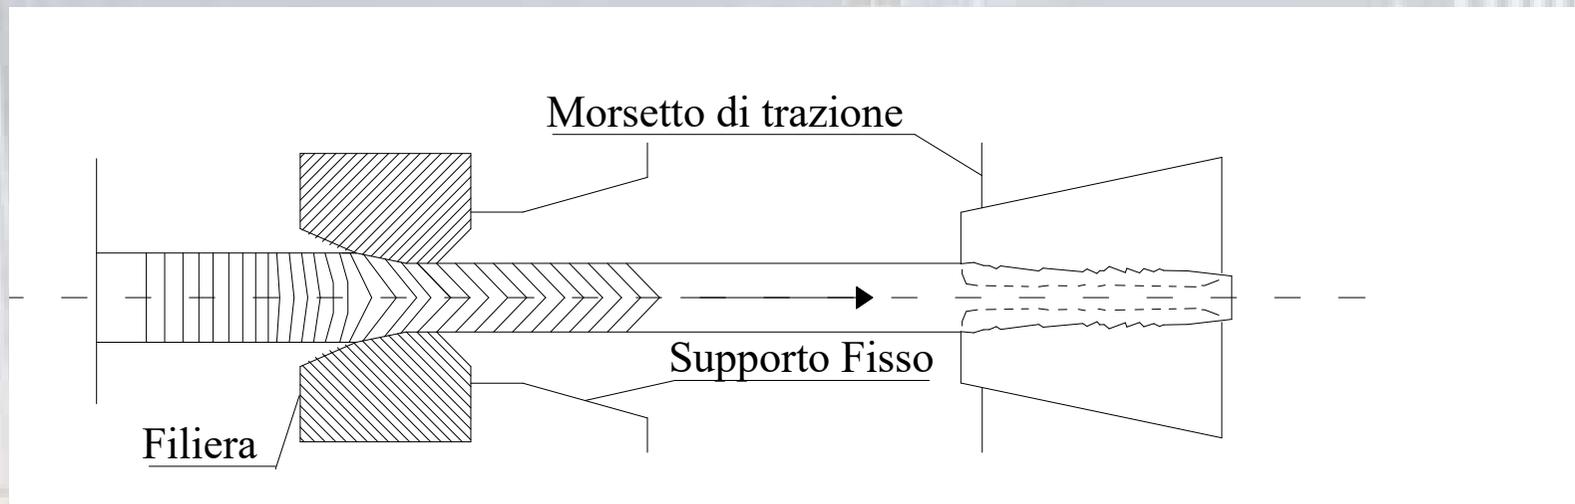
Per quanto riguarda il processo di lavorazione, l'acciaio ad alto limite elastico è prodotto tramite la **trafilatura a freddo della vergella**, per mezzo della quale è possibile ottenere le fondamentali caratteristiche meccaniche del materiale.

L'incrudimento dell'acciaio è dovuto, durante l'operazione di trafilatura, alla compressione cui è sottoposto nel passaggio attraverso il foro della filiera.

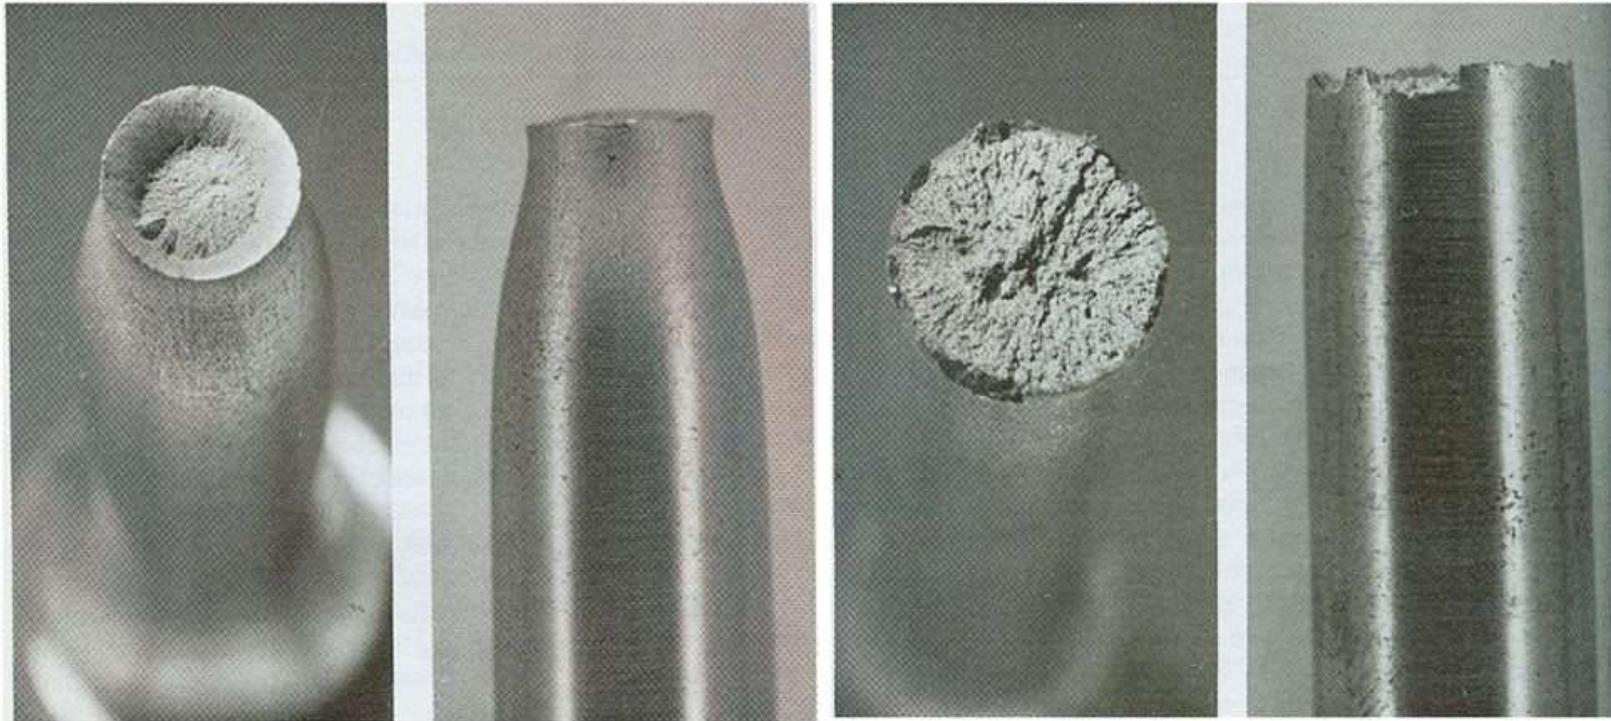
Frattura duttile

Frattura fragile

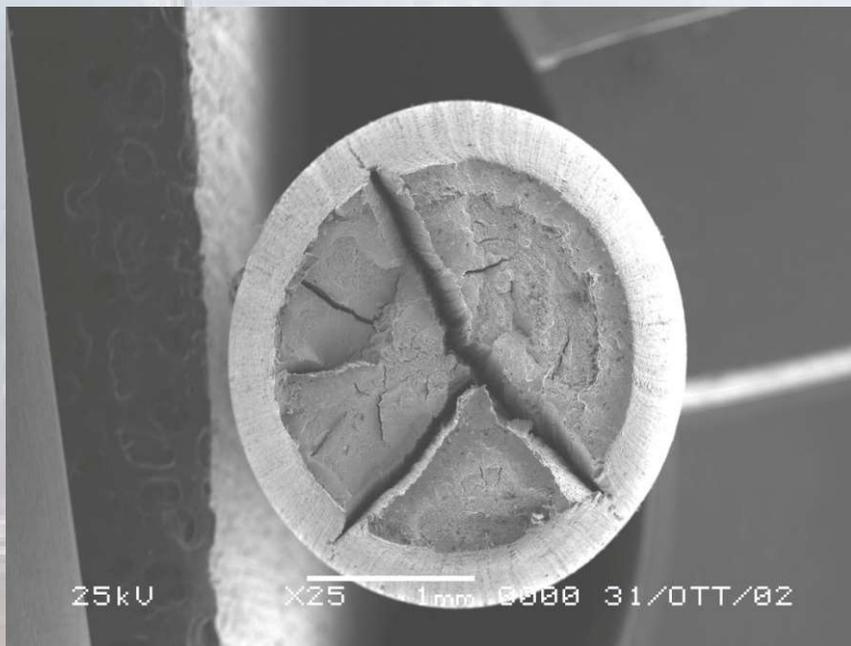
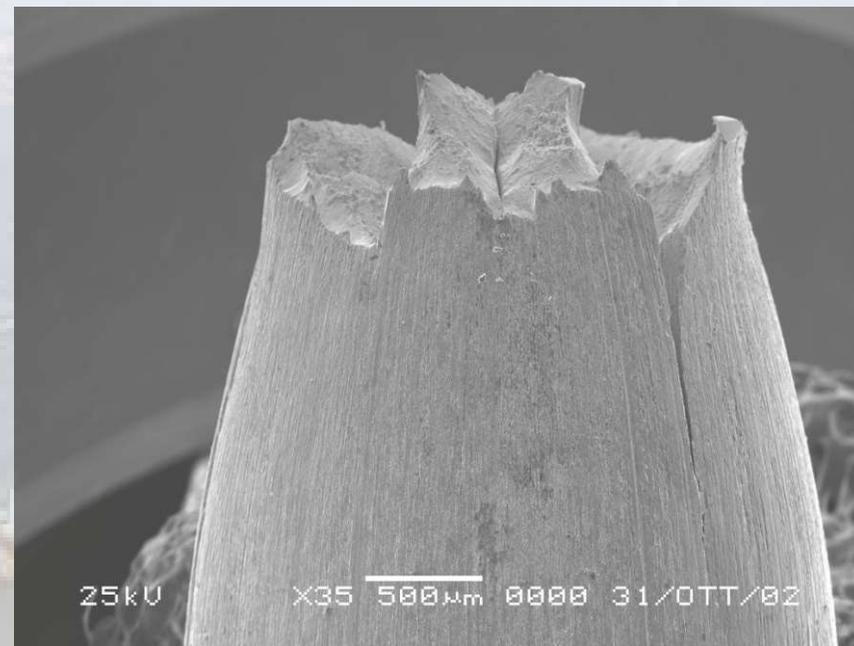
Frattura duttile di un acciaio ad alta resistenza

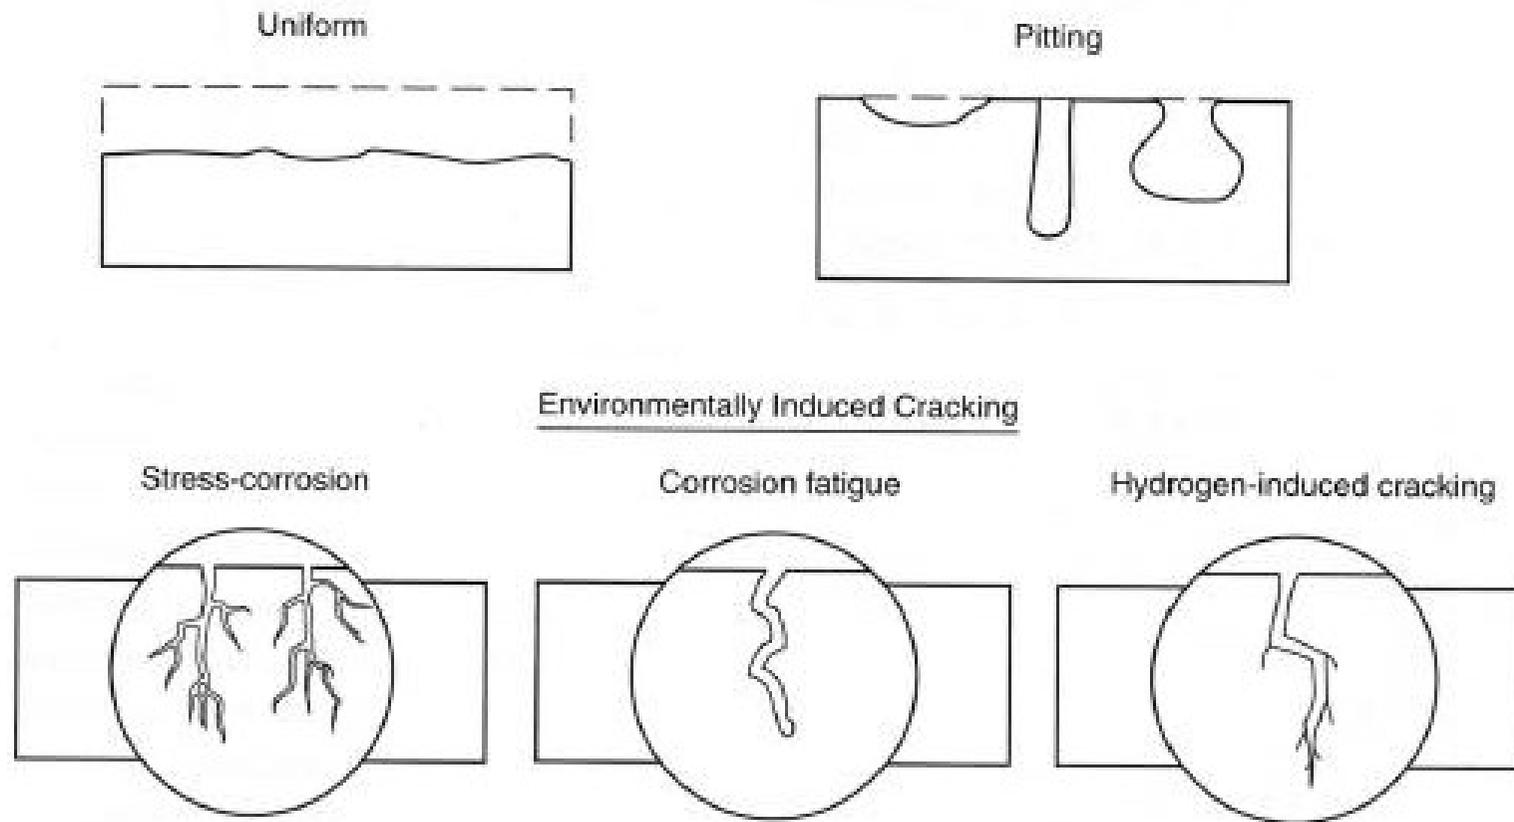
Corrosione generalizzata.

Si ha corrosione generalizzata quando tutta la superficie del materiale metallico è interessata dal fenomeno. Se l'attacco si produce in modo uniforme, si parla di corrosione uniforme.

Corrosione localizzata.

Si ha corrosione localizzata, invece, quando i processi corrosivi hanno luogo preferibilmente in corrispondenza ad alcune porzioni della superficie del materiale metallico, con aspetti morfologici particolari. Questa forma di corrosione è spesso indicata con il nome **pitting**.

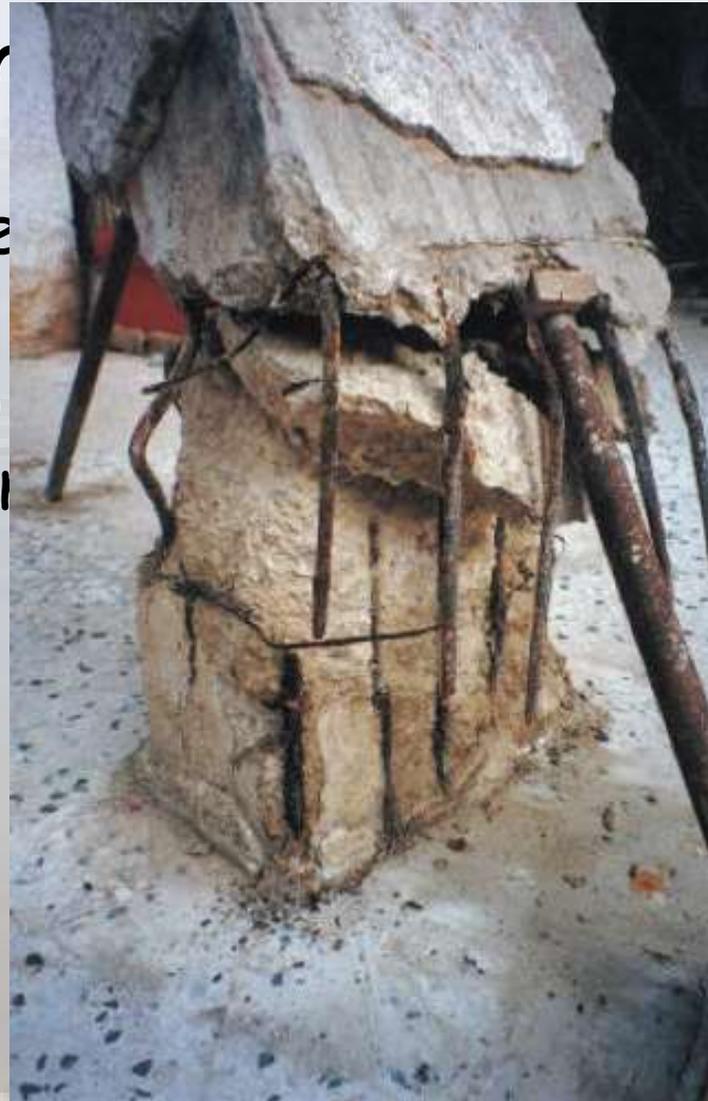
Corrosione delle armature di un pilastro di un edificio di 7 piani crollato a Palermo nel 1999

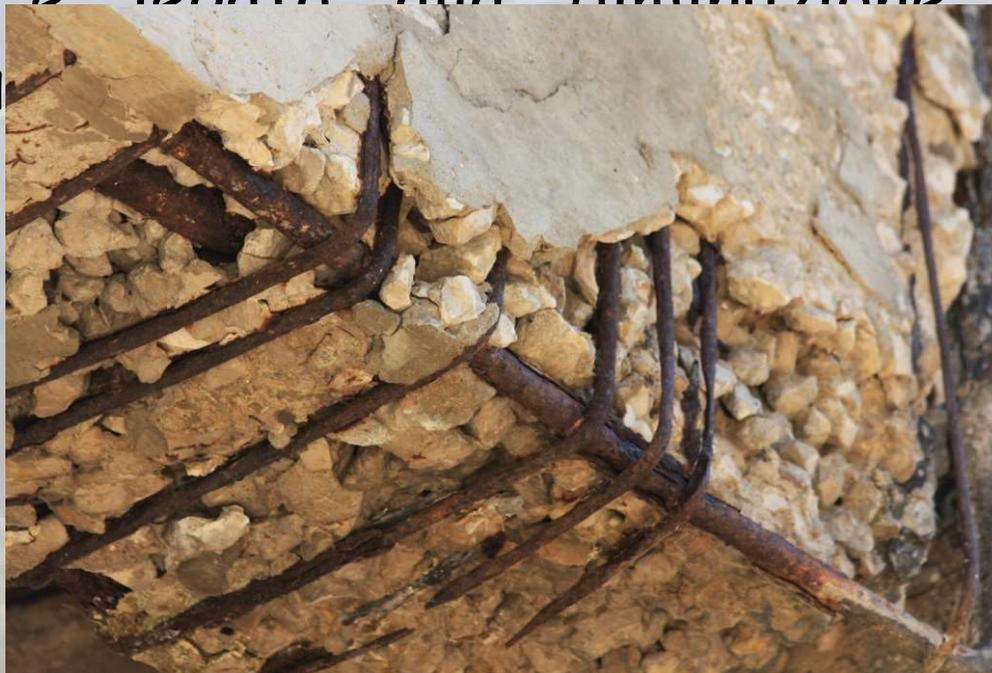
Il fenomeno più interessante, dal punto di vista della durabilità, connesso con l'ingresso della CO_2 nel calcestruzzo, è legato alla diminuzione del pH della soluzione acquosa cementizia

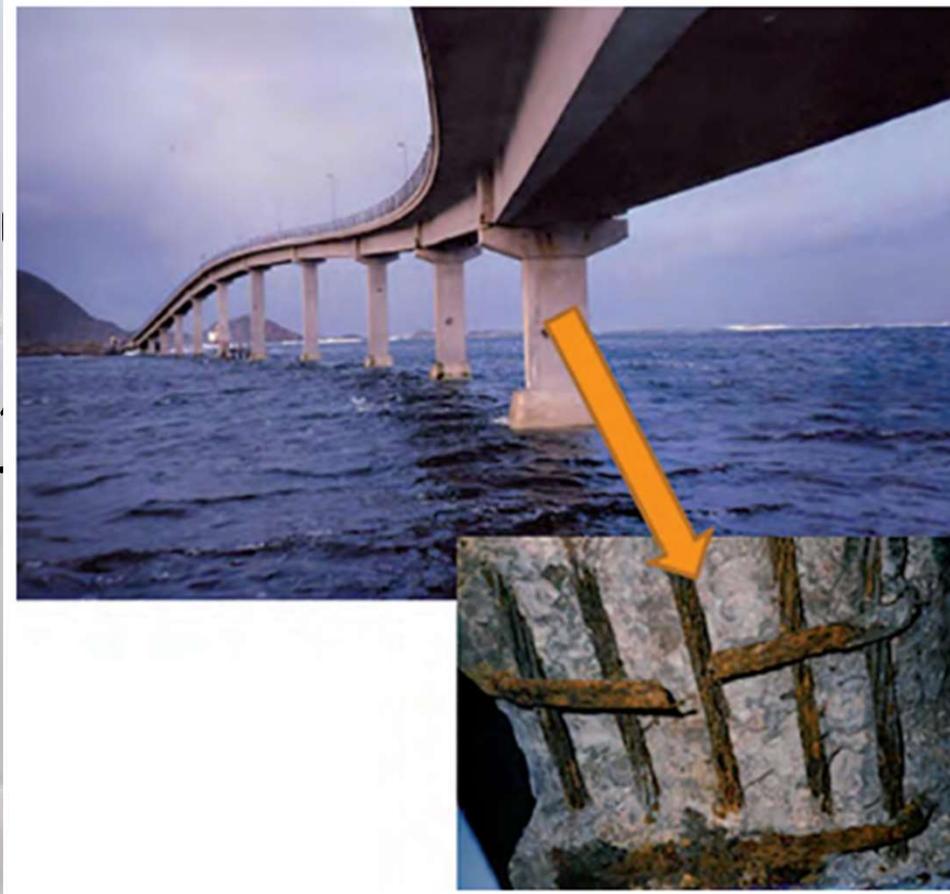
La rottura di questo film protettivo e, conseguentemente la corrosione dell'acciaio, può aver luogo per molte ragioni, tra cui la più diffusa è legata alla penetrazione dei cloruri nella matrice cementizia.

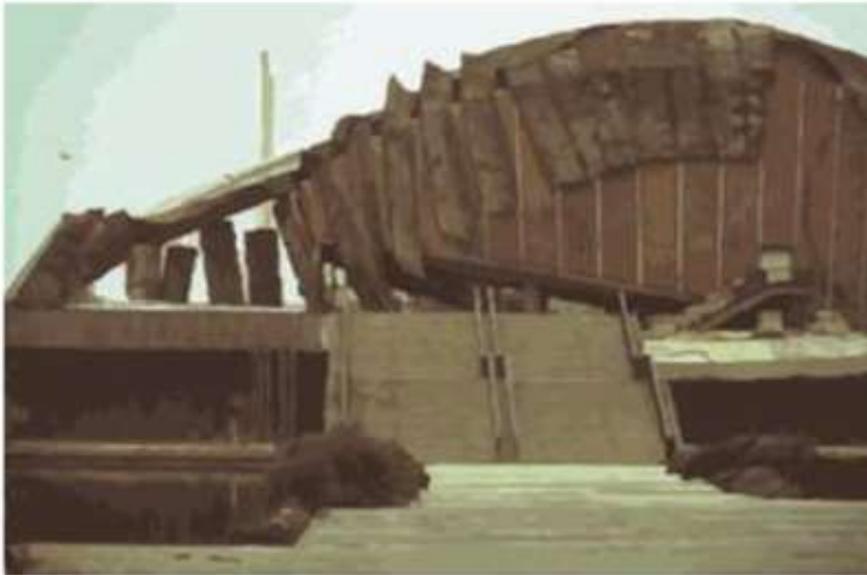
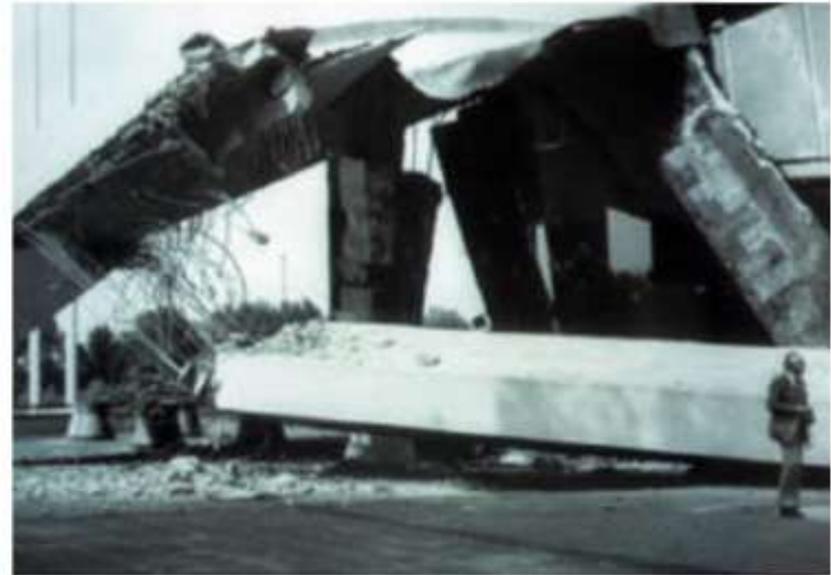
Crollo della Congress Hall di Berlino per cedimento da corrosione sotto sforzo di armature precomprese

costruito nel 1957 → 23 anni → crollato nel 1980

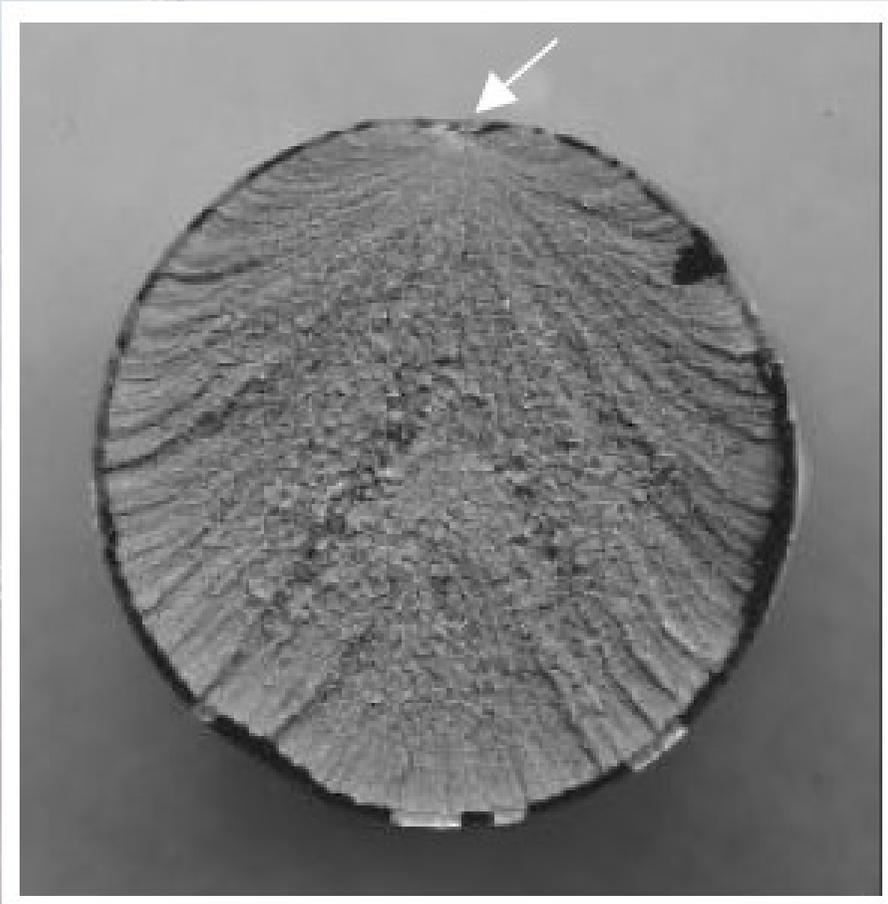
Cedimento di una barra in acciaio ad alta resistenza di diametro 35 mm innescata da cricca di corrosione sotto sforzo (vedi freccia) (Milano, 1999)

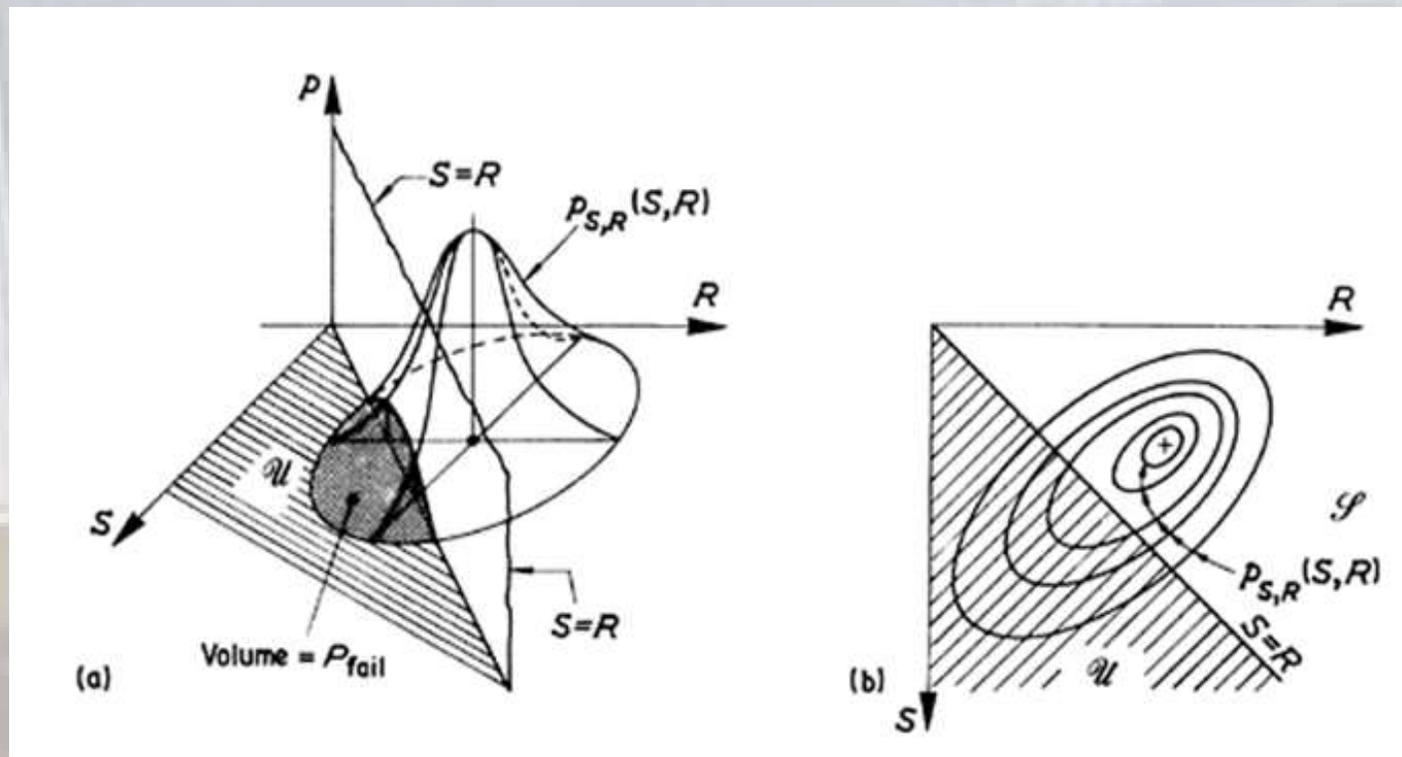
La probabilità di crisi deve essere calcolata mediante la funzione densità di probabilità congiunta (JPDF = joint probability density function) delle due variabili aleatorie S ed R .

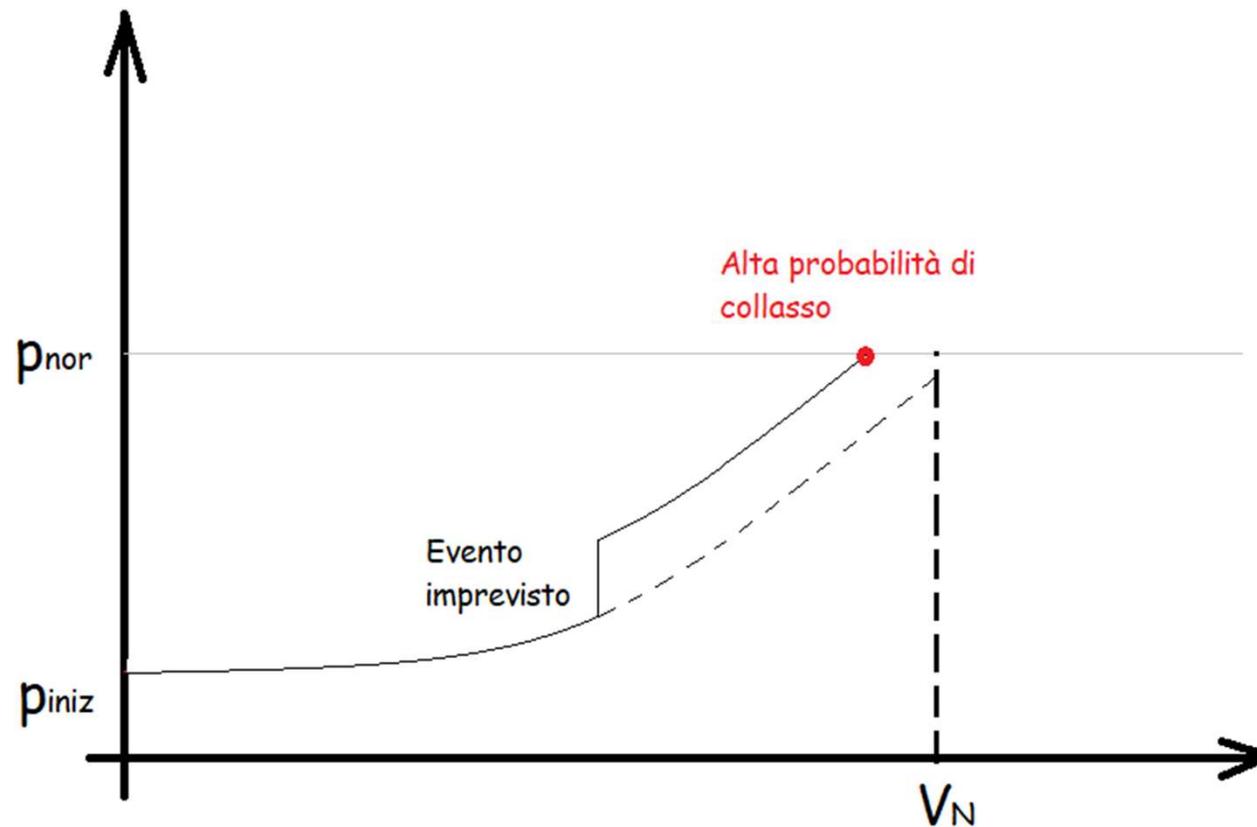
Evento imprevisto con incremento brusco

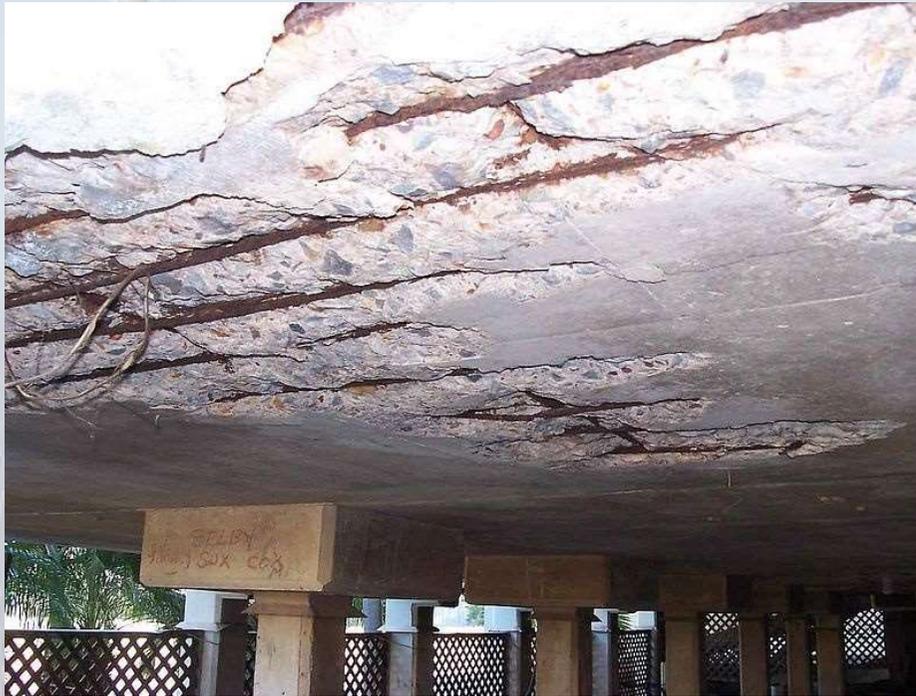
Ridotto copriferro

Cattivo intasamento
condotti

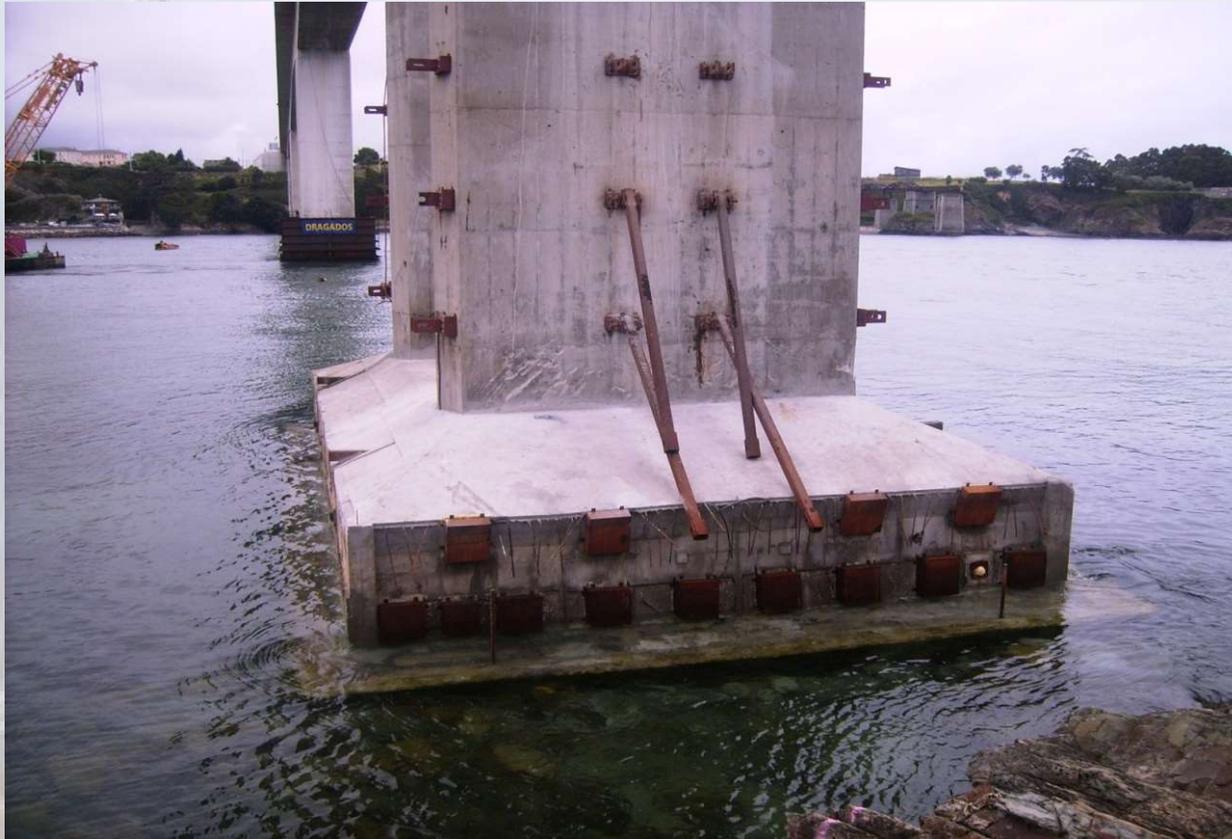
Carenza di
armatura in
fondazione e
necessità di un
rinforzo

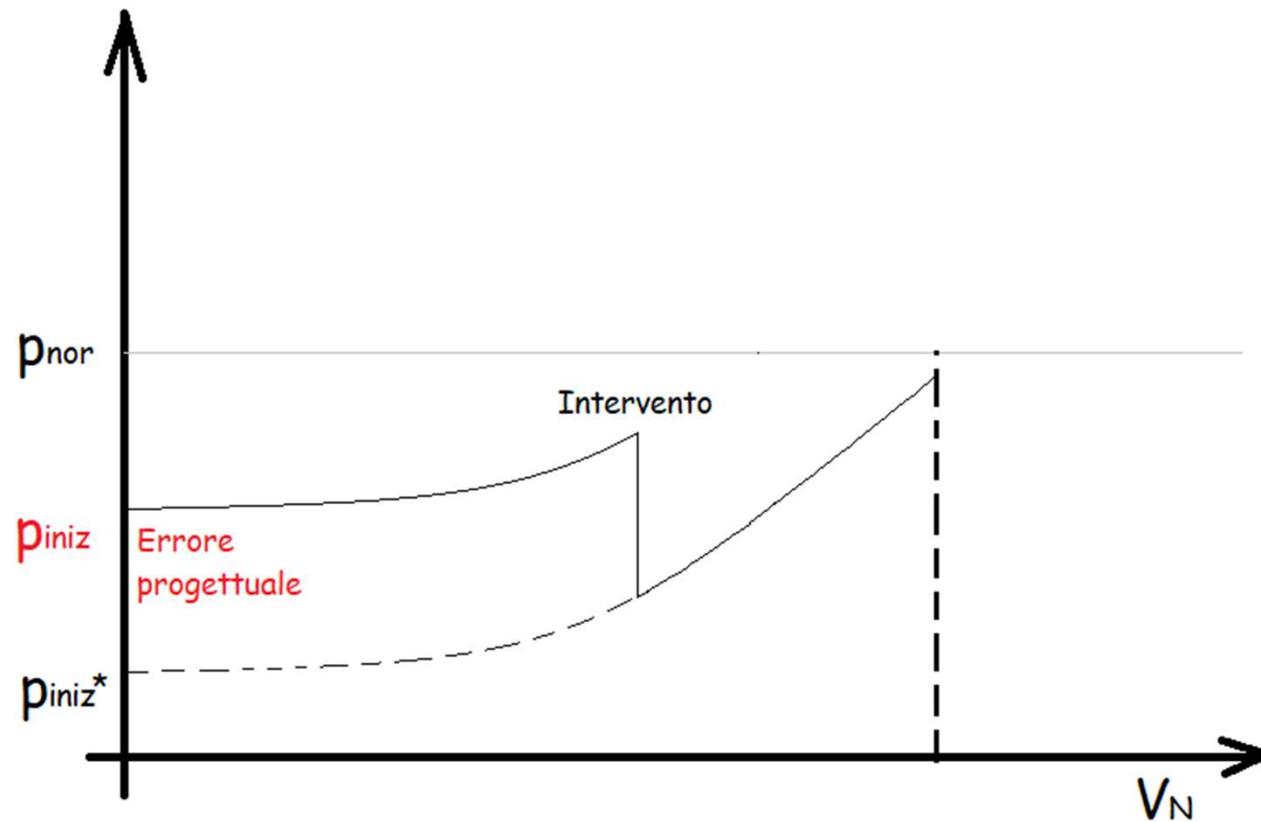
Un intervento ben fatto risistema la curva di decadimento della sicurezza e allunga la vita alla struttura

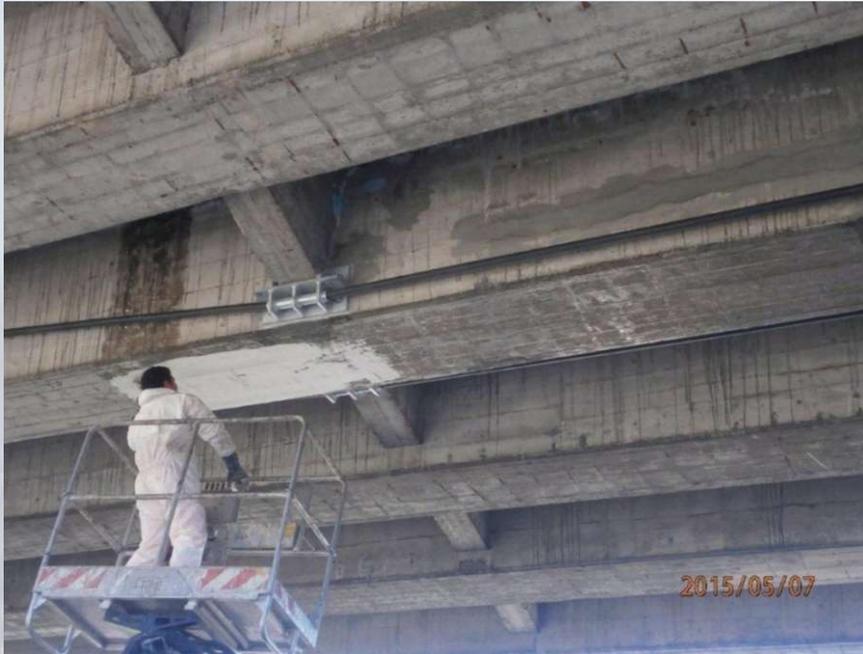
Precompressione
esterna;

Beton plaqu 

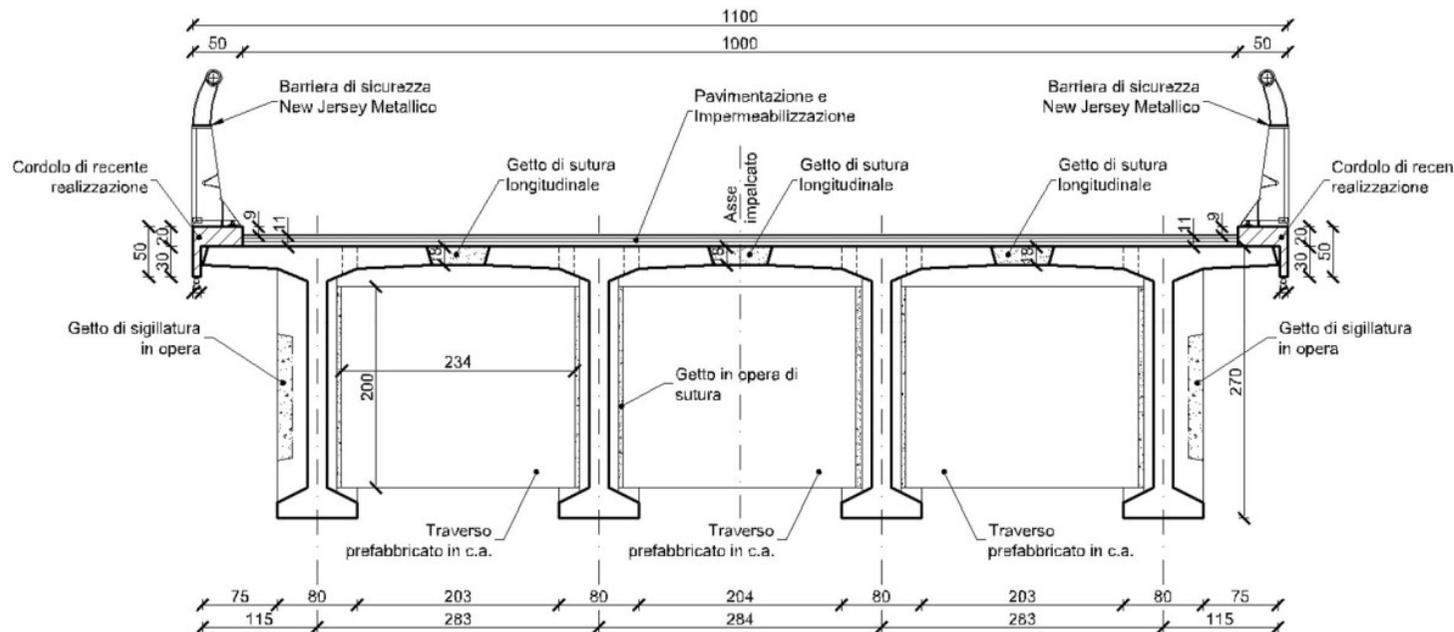
Luci $L = 43.50$ m

La carreggiata è larga circa 11.00 m.

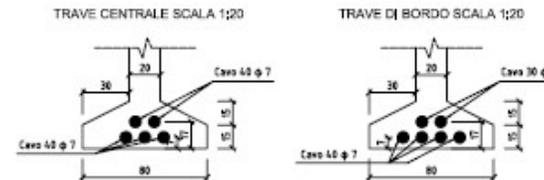
PARTICOLARI CAVI SEZIONE DI MEZZERIA

Trave di bordo

- n° 4 cavi da 40 Ø7;
- n° 2 cavi da 30 Ø7;
- tensione al tiro per singolo filo: 1136 MPa

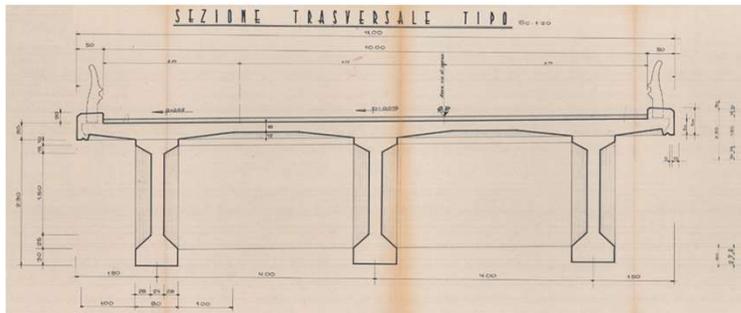
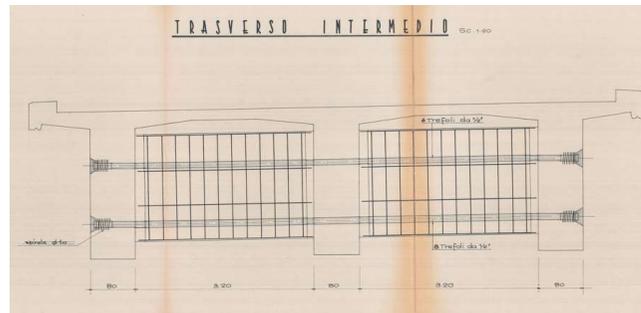
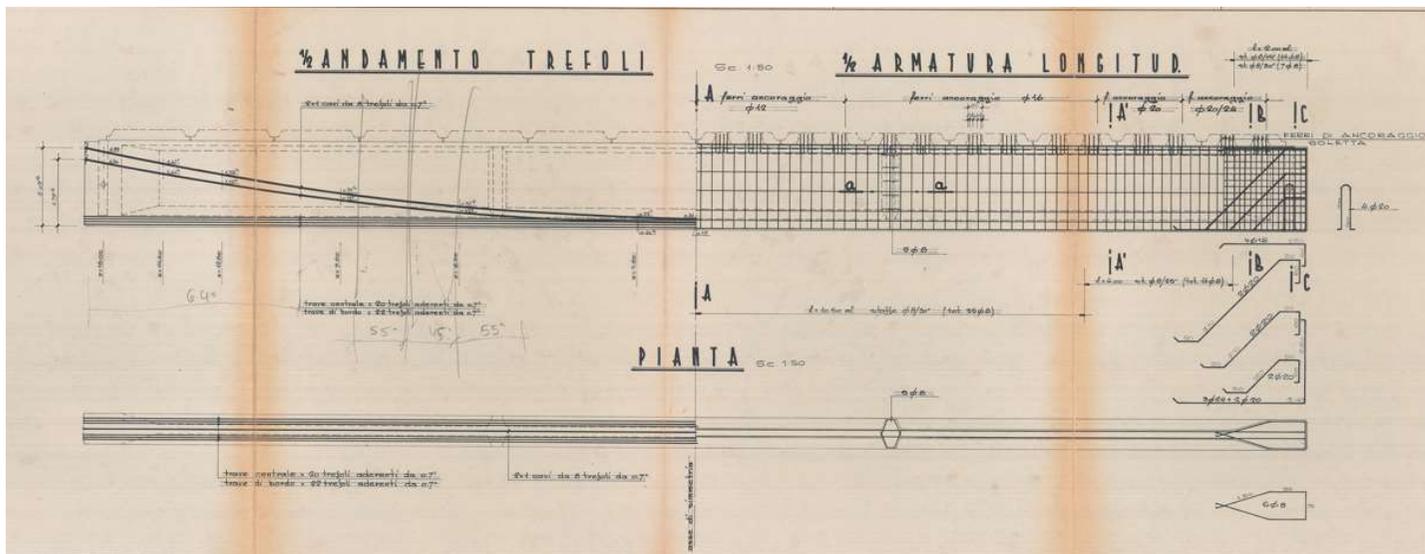
Luci $L = 32.00$ m

La carreggiata è larga circa 11.00 m.

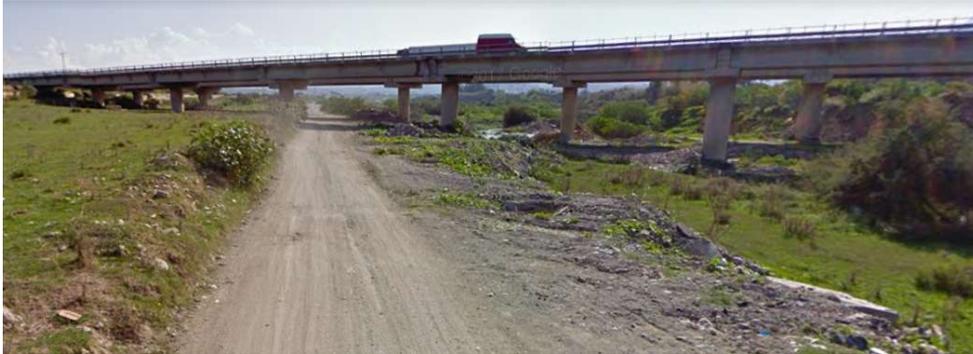
Viadotto Mela

Luci $L = 28.00$ m

La carreggiata è larga circa 11.00 m

Altezza pile max 15 m.

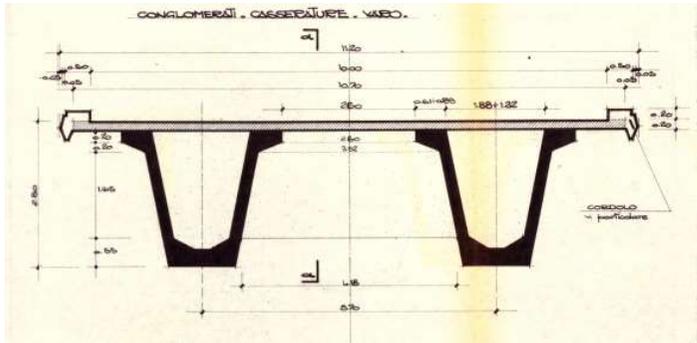
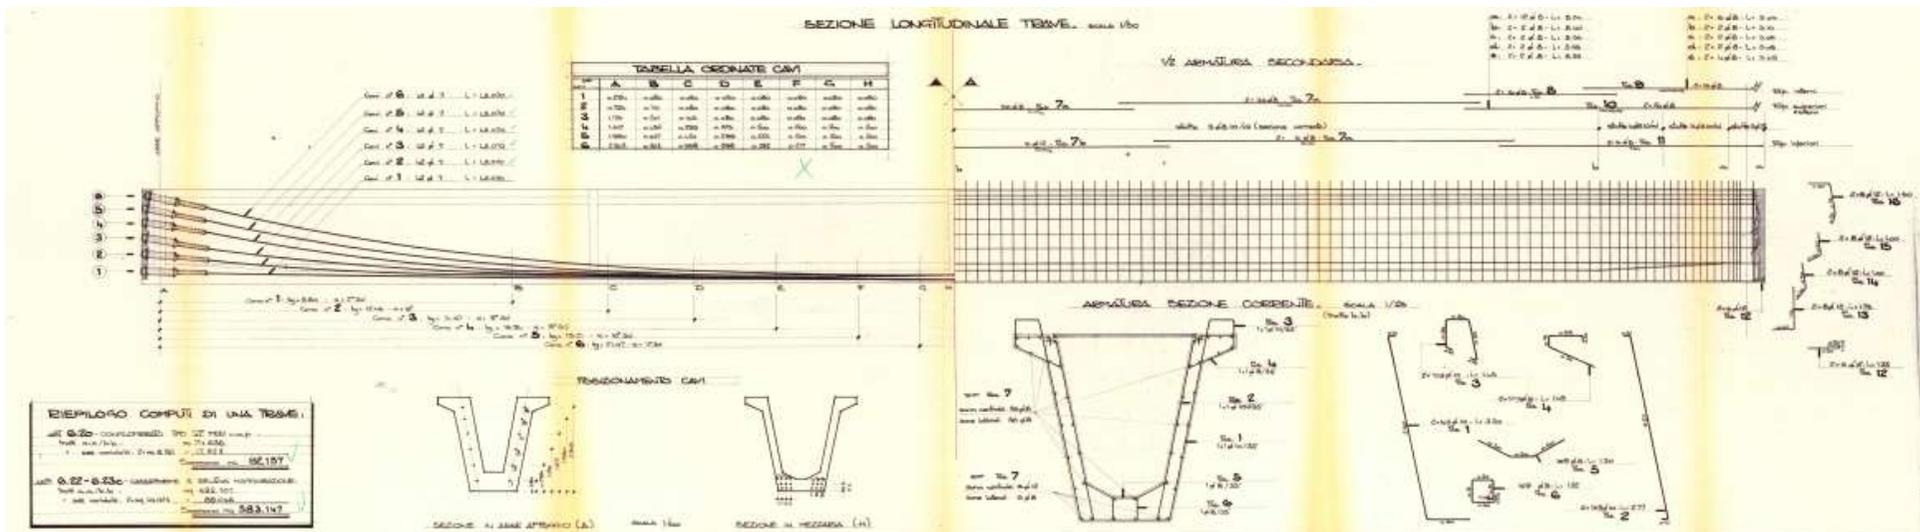
Luci $L = 44.20$ m

La carreggiata è larga circa 11.00 m

Altezza pile max 45 m.

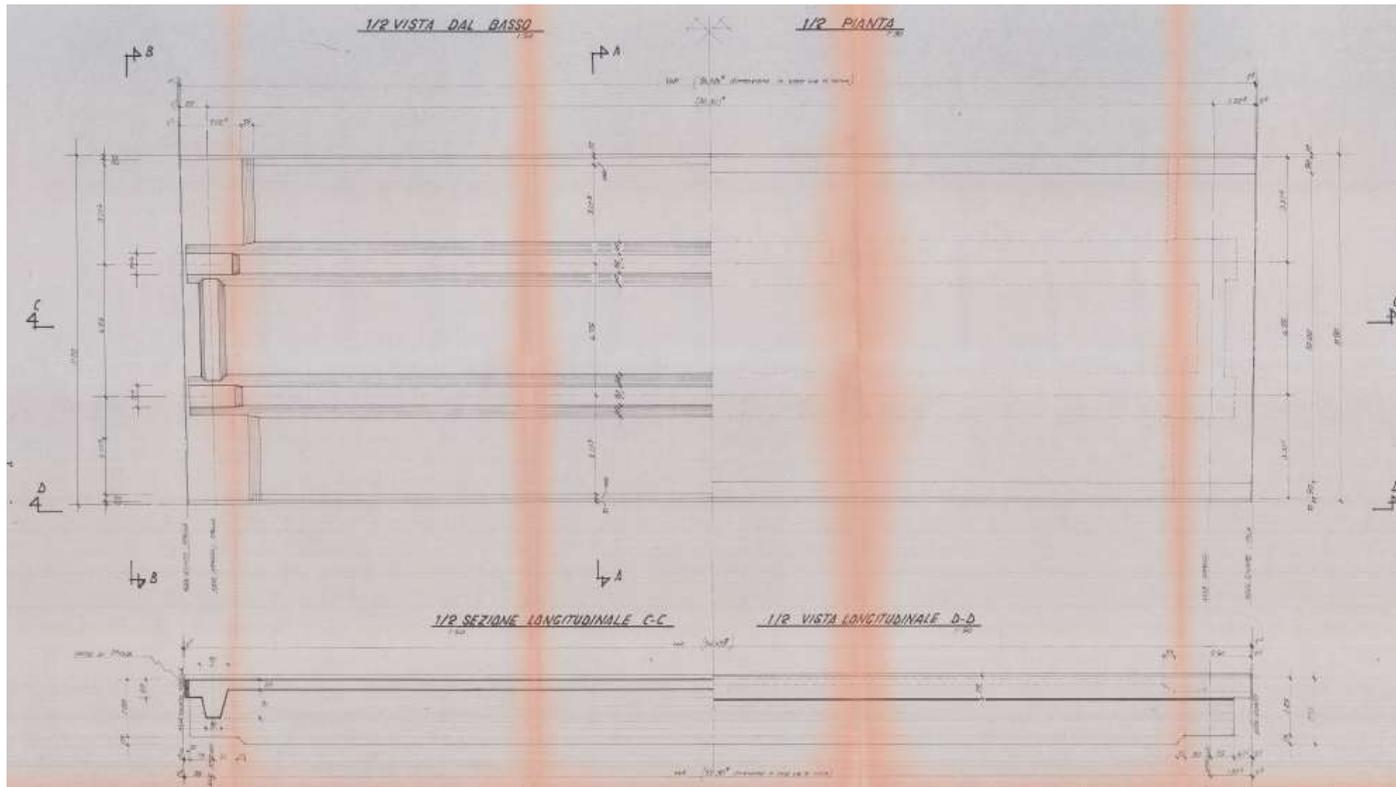
Luci $L = 32.30$ m

La carreggiata è
larga circa 11.00
m

Altezza pile max
45 m.

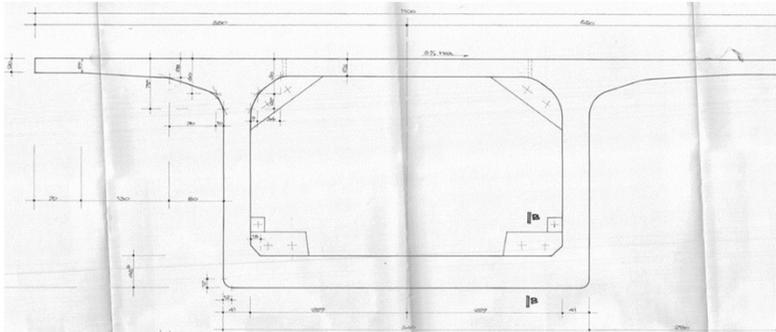
Viadotto Platana

Luci $L = 110.00$ m

La carreggiata è larga circa 11.00 m

Altezza pile max 122 m.

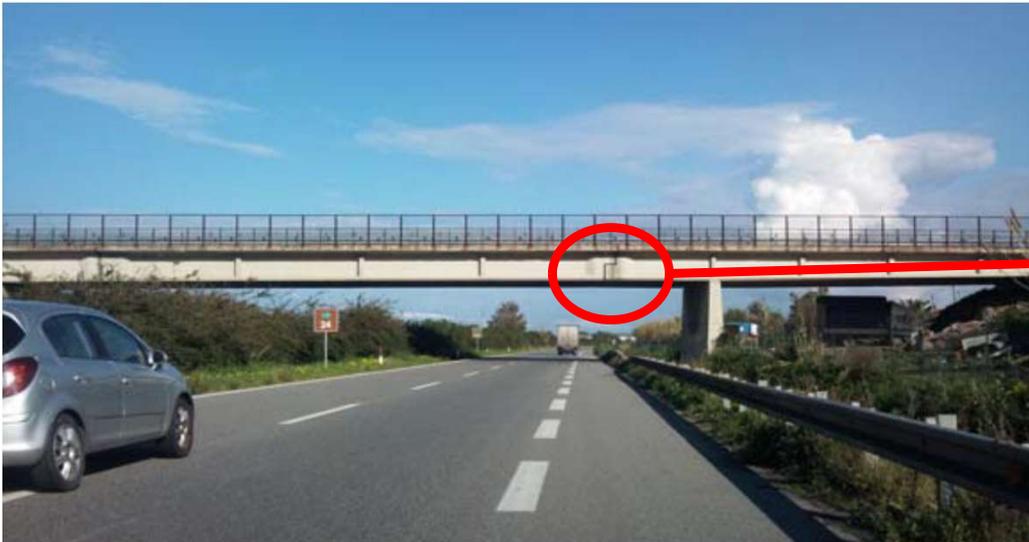
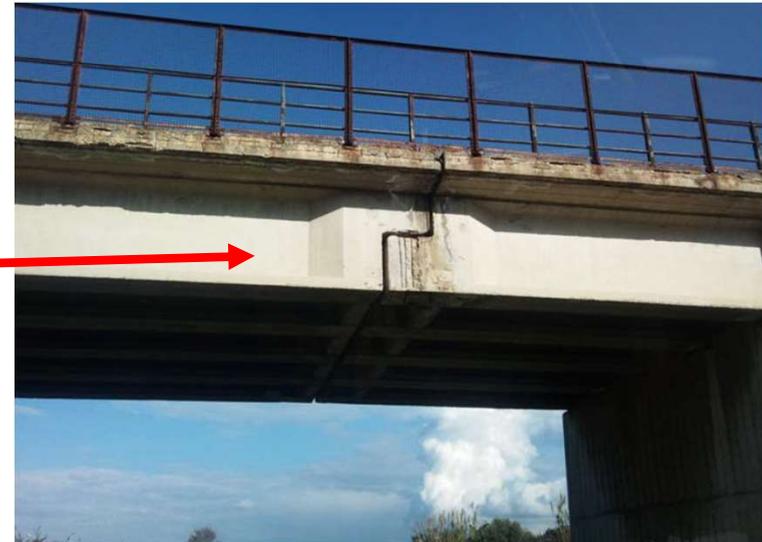
I Cavalcavia

- 1968-1978
- Schema Gerber
- c.a.p.

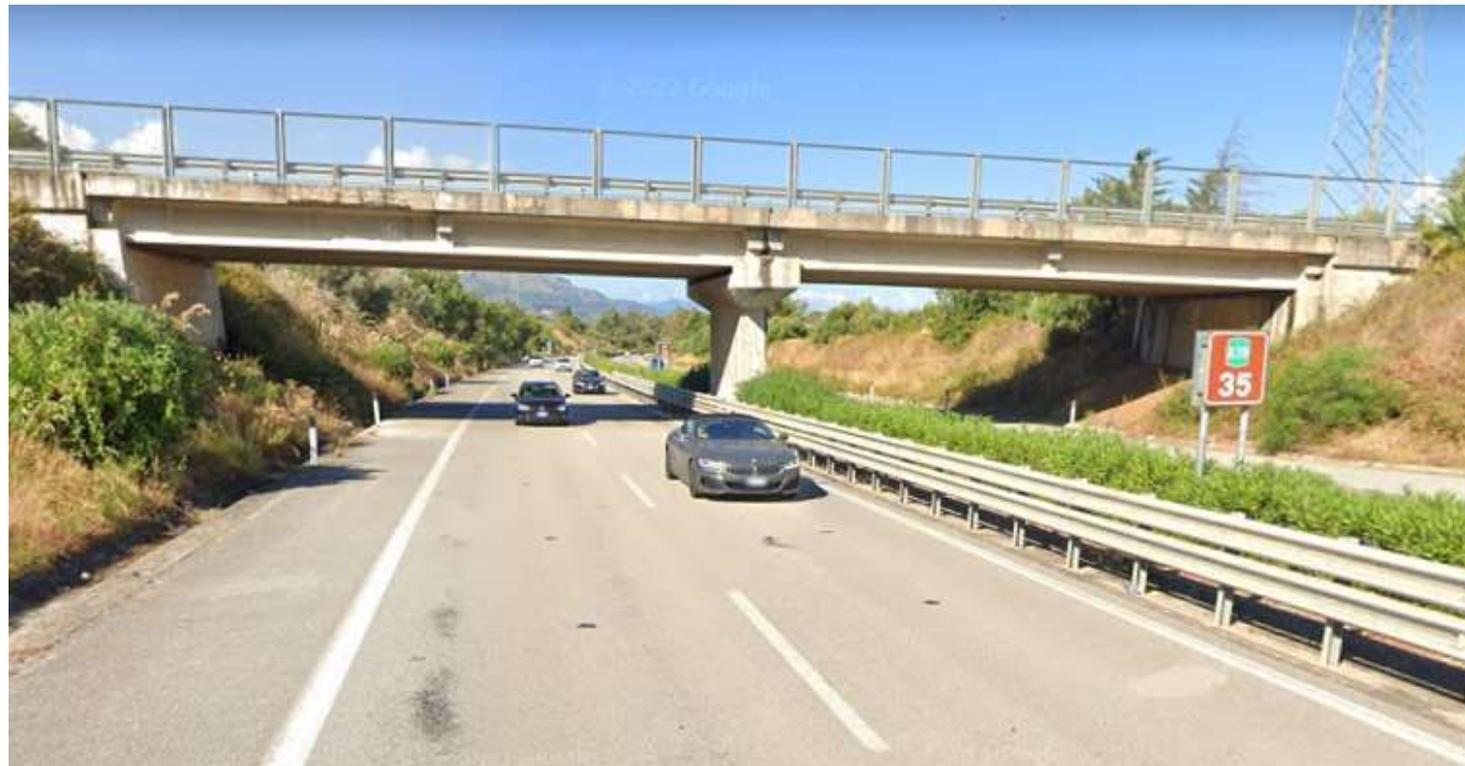
I Cavalcavia

- 1984-2005
- Schema appoggiato - pila centrale
- c.a.p.
