Analisi e riabilitazione di ponti esistenti

A. Recupero

INTRODUZIONE

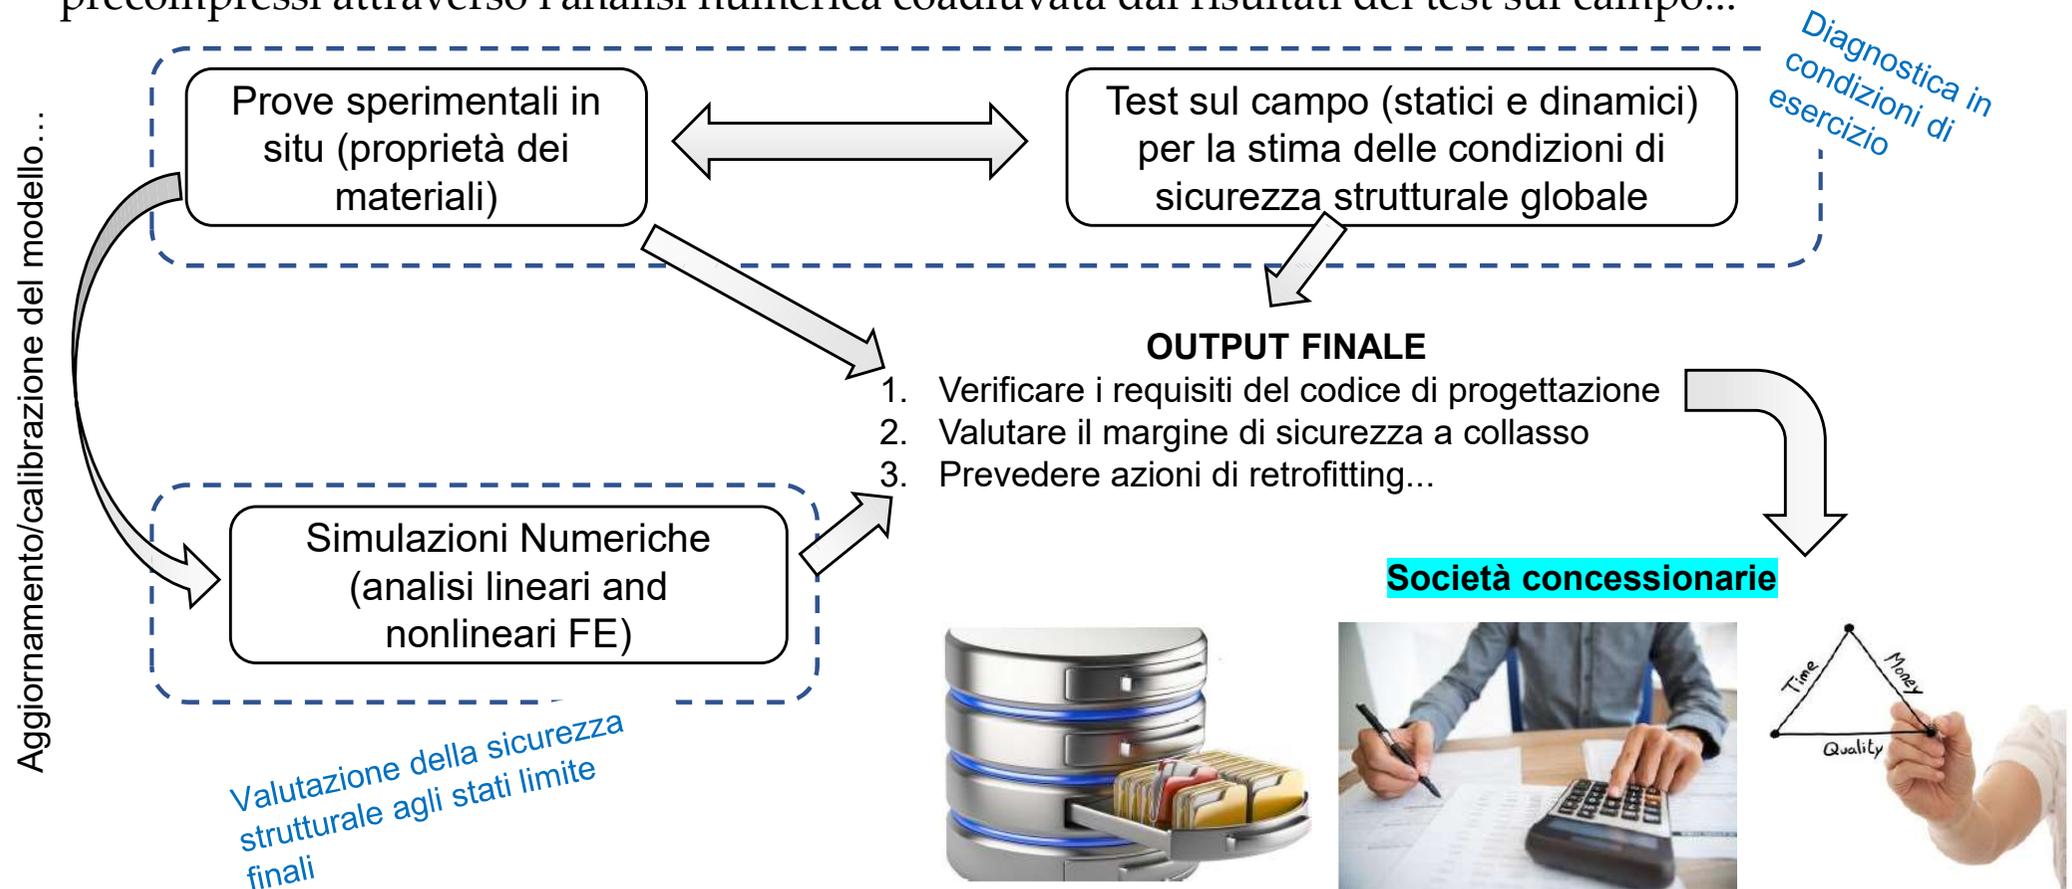
Approccio utilizzato

Approccio sistematico per il controllo qualità e la valutazione di vulnerabilità di impalcati esistenti in precompressi attraverso l'analisi numerica coadiuvata dai risultati dei test sul campo...

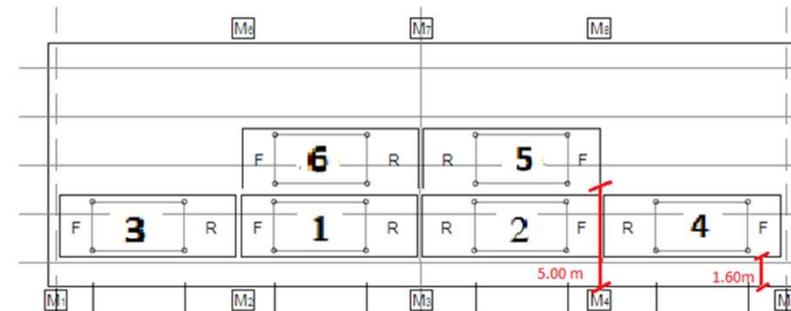
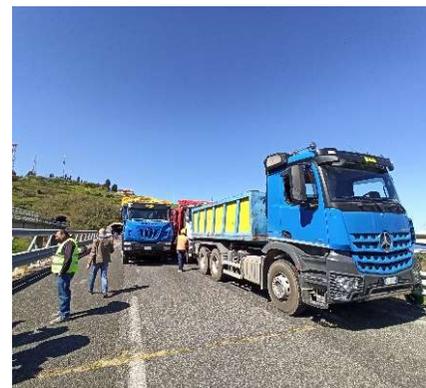
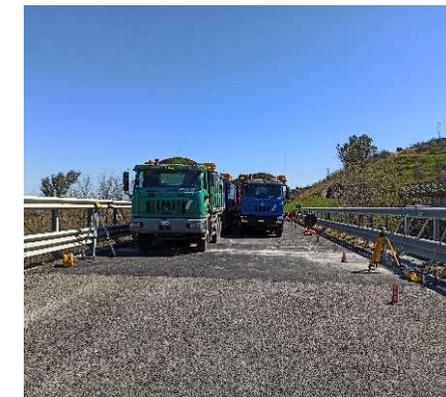
Prova di carico statico e test dinamici prima e dopo

- 11 viadotti - 43 campate testate

10 viadotti progettati con la circolare del Ministero dei LLPP - Consiglio Superiore - 14/02/1962 n. 384 - Norme relative ai carichi per i ponti stradali

Viadotto	Posizione [km]	Numero impalcati per direzione	Numero di prove per direzione	Data prove
TONNARAZZA dir PA	26+898	5	1	09/04/2021
TORREGROTTA dir PA	31+047	3	1	09/04/2021
MAZZARRA' dir PA	51+905	8	2	15/04/2021
MAZZARRA' dir ME	51+905	8	3	16/04/2021
ROSMARINO dir PA	102+100	21	2	27/04/2021
MONTAGNAREALE dir ME	68+727	20	4	28/04/2021
LONGANO dir PA	45+721	3	1	12/05/2021
LONGANO dir ME	45+721	3	1	12/05/2021
NICETO dir PA	32+548	6	2	13/05/2021
MELA dir PA	41+703	10	2	13/05/2021
MELA dir ME	41+703	10	2	14/05/2021
MONTAGNAREALE dir PA	68+727	20	4	31/05/2021
NICETO dir ME	32+458	6	2	22/06/2021
TORREGROTTA dir ME	31+047	3	1	22/06/2021
CORRIOLO dir ME	38+215	3	1	29/06/2021
CORRIOLO dir PA	38+215	3	1	30/06/2021
TONNARAZZA dir ME	26+898	5	1	30/06/2021
FORNO dir PA	92+581	9	2	06/07/2021
FORNO dir ME	92+581	9	2	07/07/2021
ZAPPULLA dir PA	95+821	18	4	05/07/2021
ZAPPULLA dir ME	95+822	18	4	04/07/2021

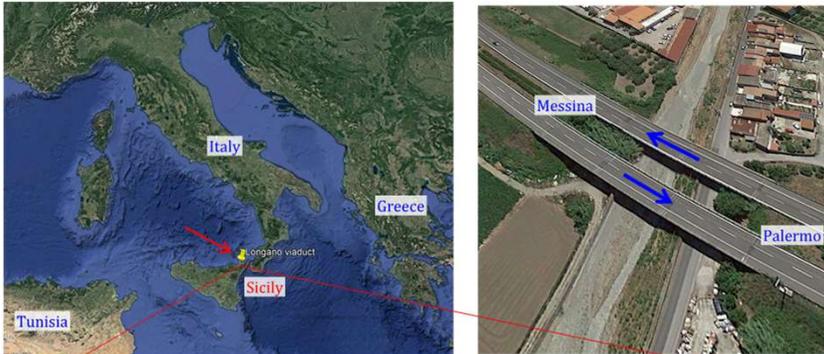
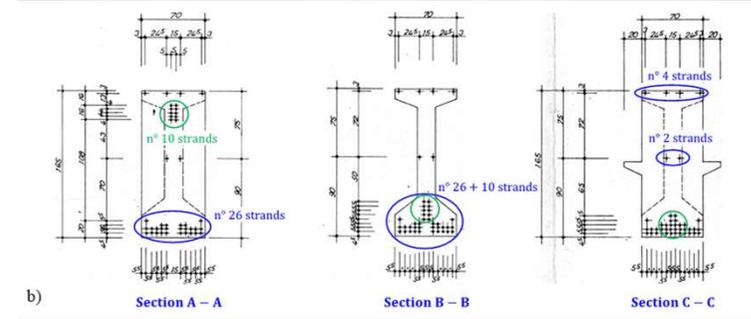
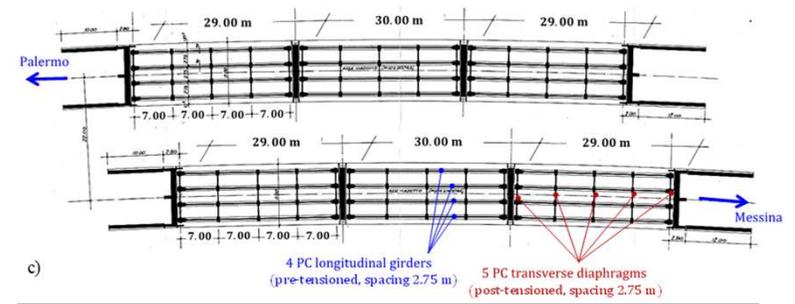
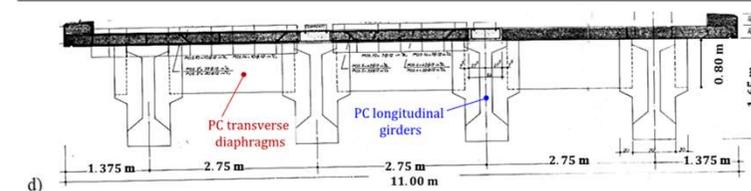
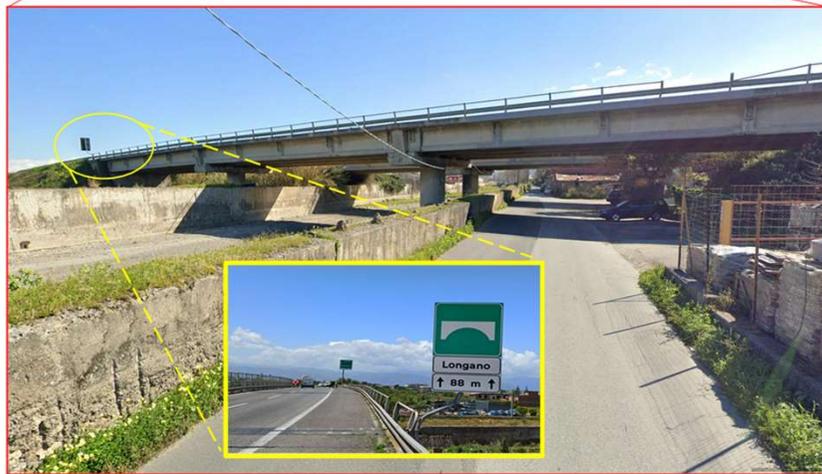
Viadotto Longano

Progetto di Silvano Zorzi

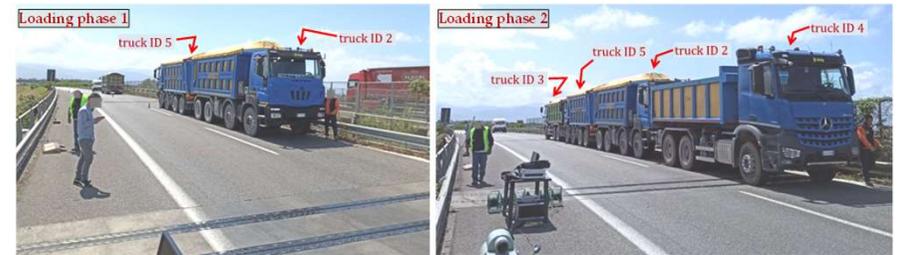
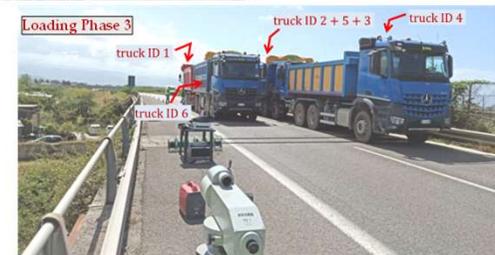
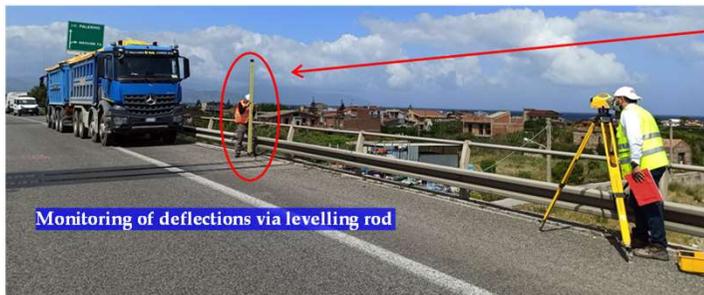
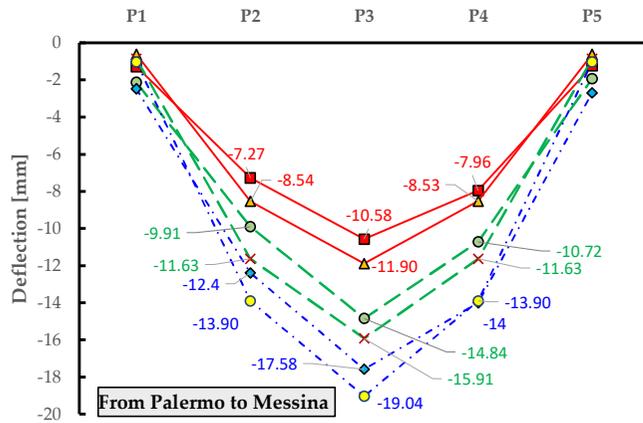
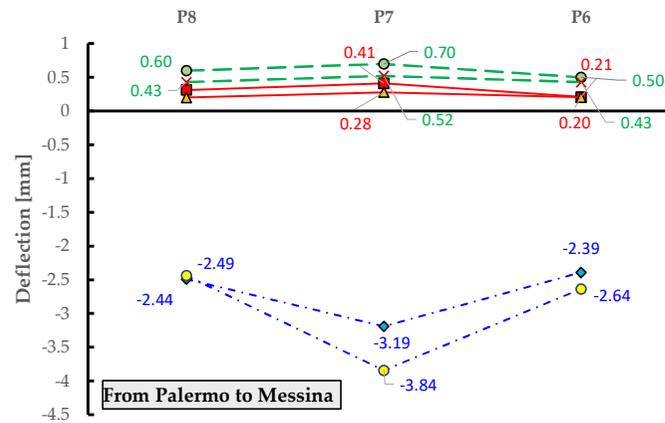
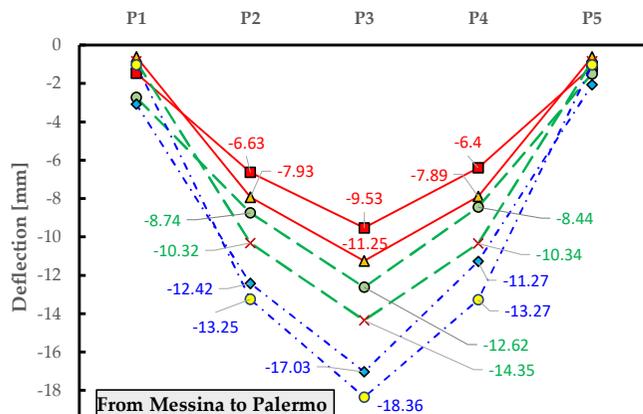
Viadotto Longano Prova Carico

- Phase 1 exp ▲ Phase 1 FEM
- Phase 2 exp × Phase 2 FEM
- ◆ Phase 3 exp ○ Phase 3 FEM

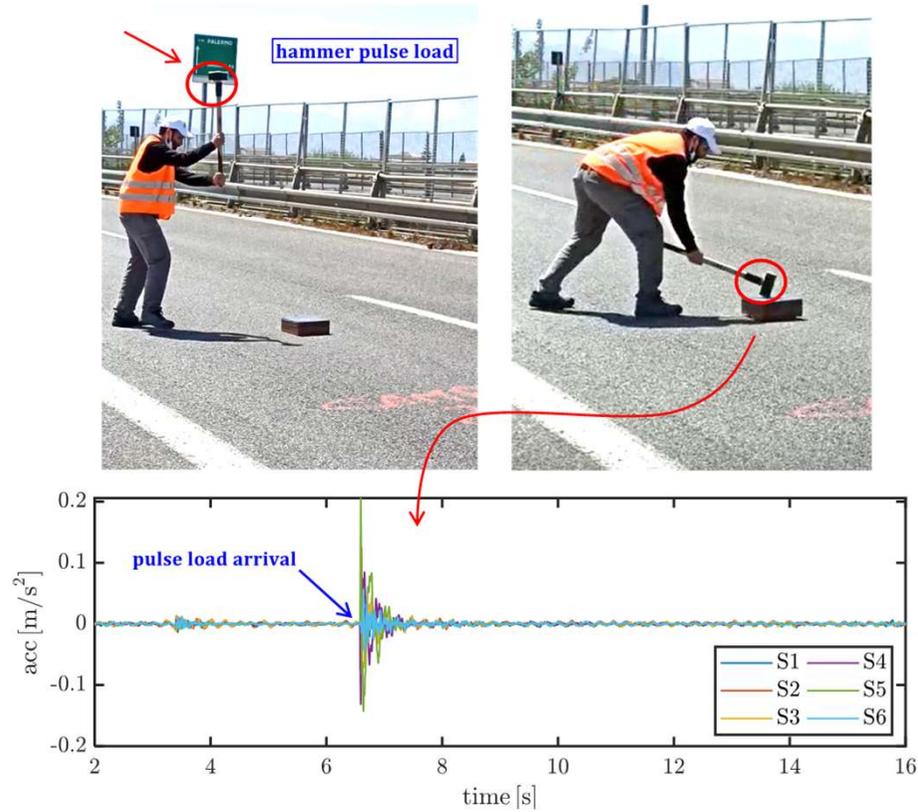
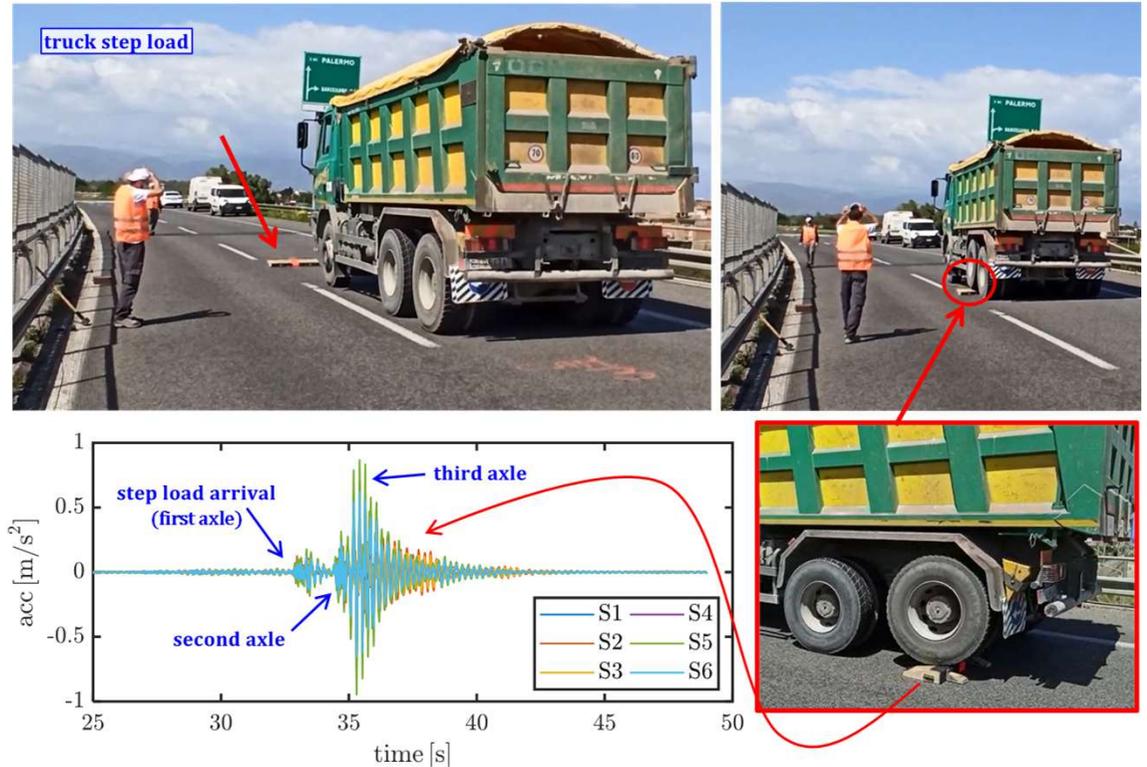
Viadotto Longano Test dinamico

Mode number	Type of vibration (exp = FE model)	Frequency (exp) [Hz]	Frequency (FE model) [Hz]	Relative error [%]
1	longitudinal flexural	4.37	4.01	8.23
2	1 st torsional	4.94	4.33	12.35
3	transversal flexural	13.41	14.11	5.22
4	2 nd torsional	15.44	15.41	0.19

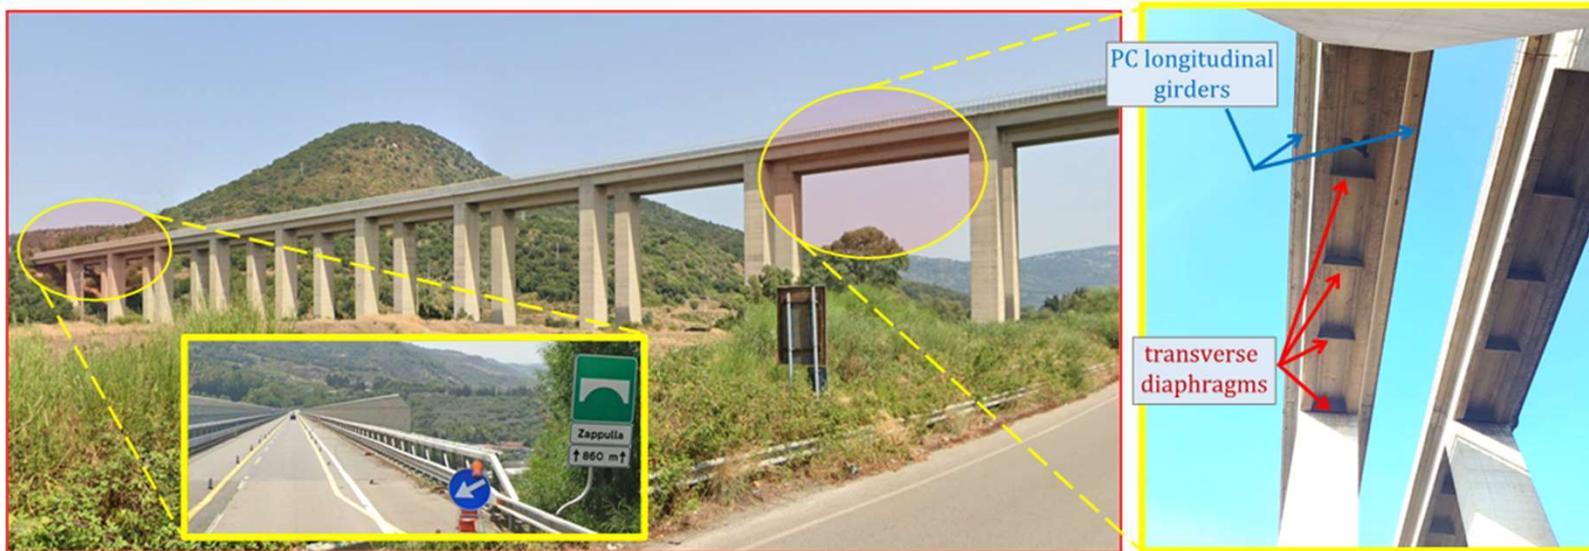
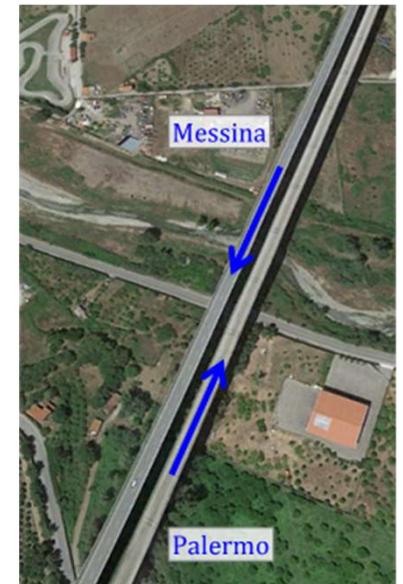
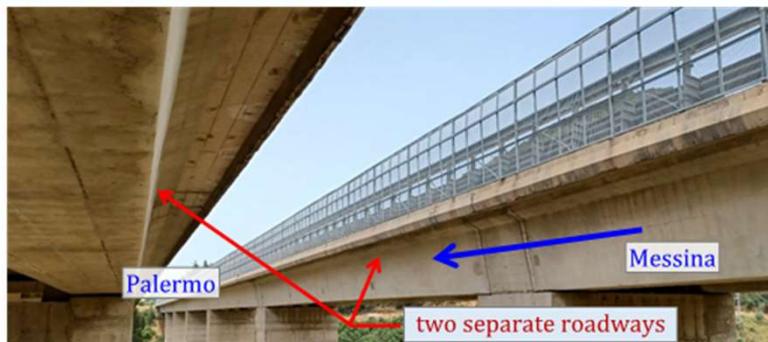
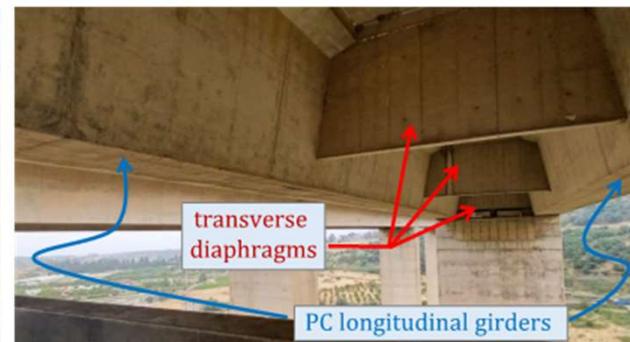
Viadotto Zappulla

Si trova a 2 km dal mar Tirreno

- Due carreggiate separate;
- lunghezza 860 m, 18 campate di 45.2 m ciascuna, in semplice appoggio
- impalcato: bitrave a cassoncini precompressi con 5 trasversi totali precompressi
- 12 cavi (42 fili $\phi 7$ a forma parabolica)

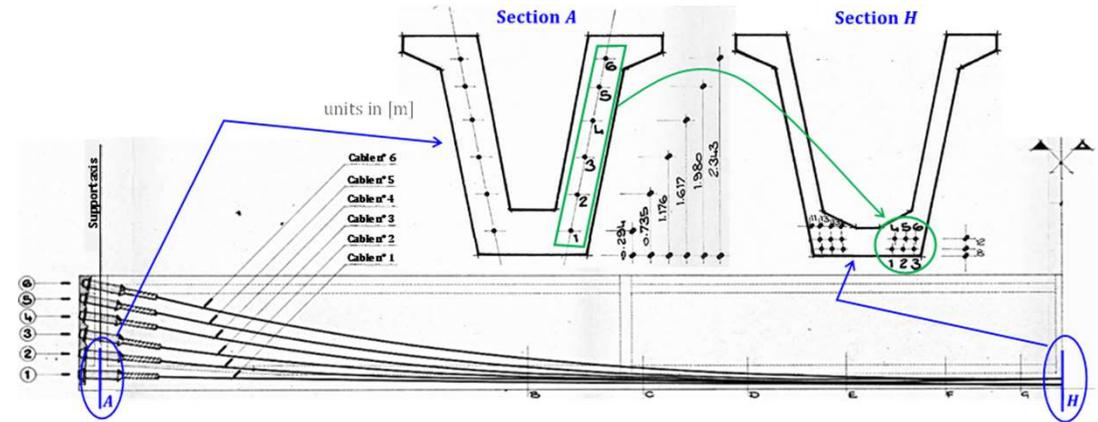
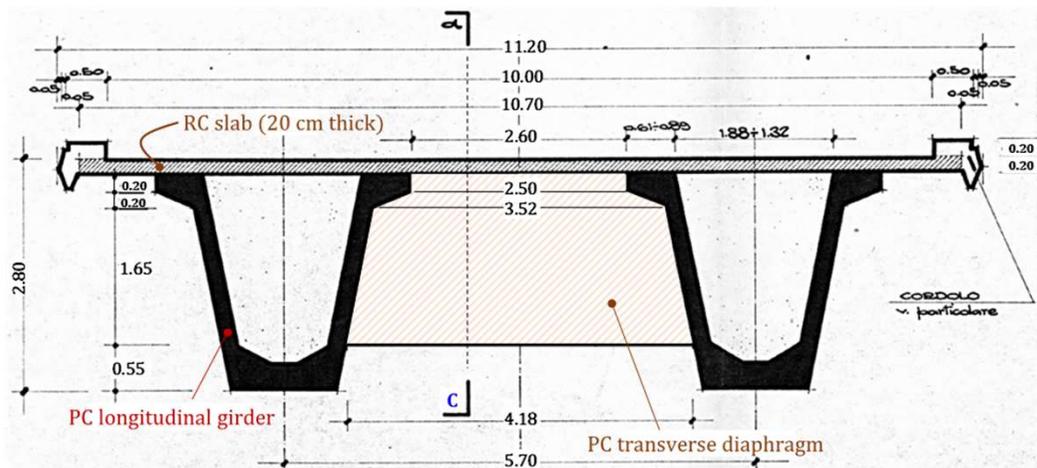
Dal progetto originale:

- calcestruzzo C35/45
- acciaio da precompressione $f_{ptk} > 1650 \text{ MPa}$
- acciaio ordinario $f_y = 430 \text{ MPa}$

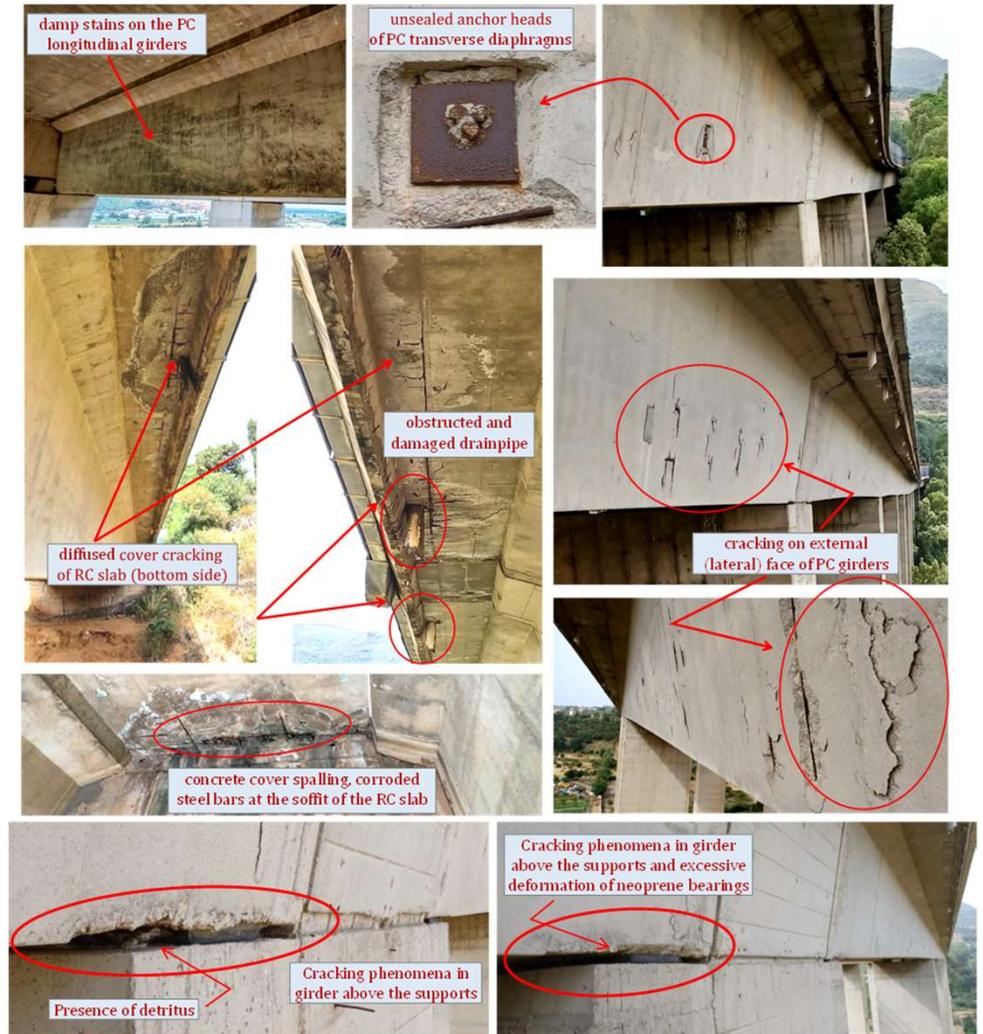
Ispezione visive e ricerca difetti

- fessurazione sulla faccia esterna (laterale) delle travi longitudinali in precompresso;
- testate di ancoraggio non sigillate nei trasversi precompressi;
- macchie di umidità su travi longitudinali trasversi e solette;
- si osservano fessurazioni diffuse ed espulsione di calcestruzzo nella parte inferiore delle solette, con barre di acciaio corrose sull'intradosso;
- stato di degrado di alcuni supporti, con presenza di detriti e fenomeni di degrado nella zona circostante i cuscinetti in neoprene

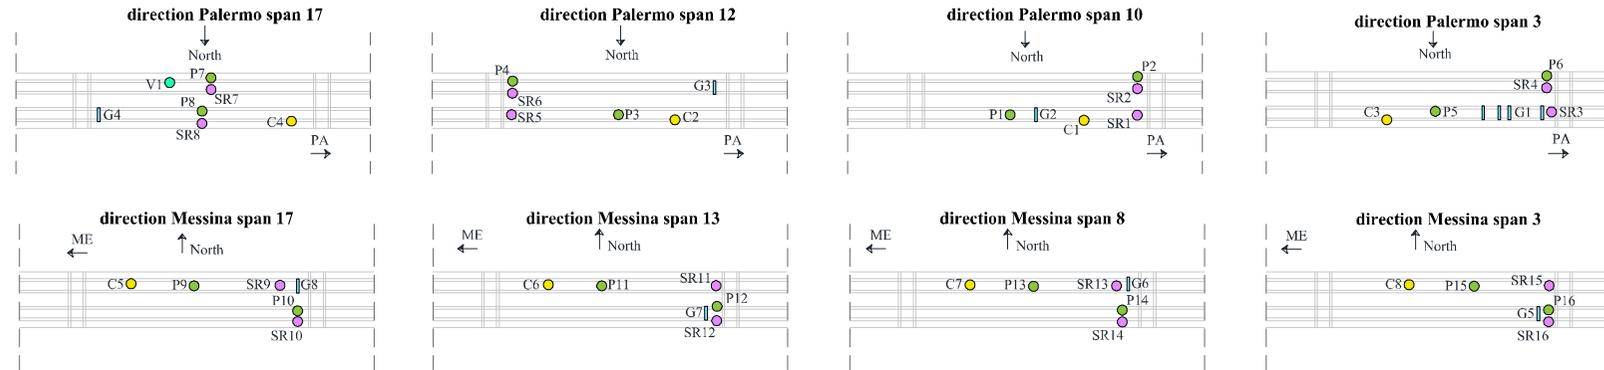
Campagna diagnostica in situ

TABLE OF TEST SYMBOLS

- C concrete coring and subsequent compression test
- || G georadar test for prestressing cable detection
- P pachometer test for steel bar detection
- SR SonReb (sclerometric combined with ultrasonic pulse velocity)
- V video-endoscopic investigation

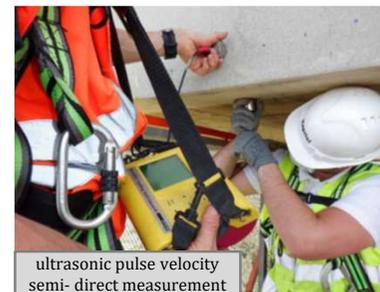
ultrasonic pulse velocity semi-direct measurement

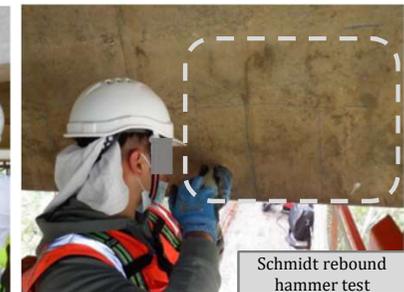
Schmidt rebound hammer test

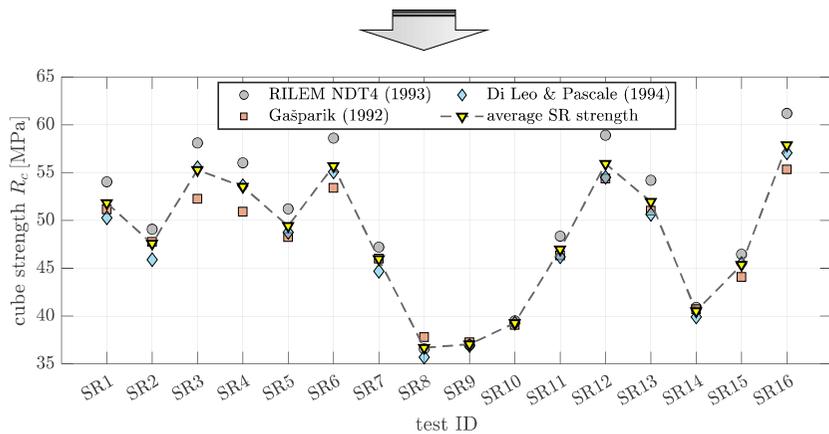
Fitting dei dati ottenuti con carotaggi e prove SonReb con **distribuzione Lognormal**

8 core strengths
+
16 SonReb tests

$R_c = [34.3 - 65.3]$ MPa
mean $R_{cm} = 46.5$ MPa
CoV = 17.7%

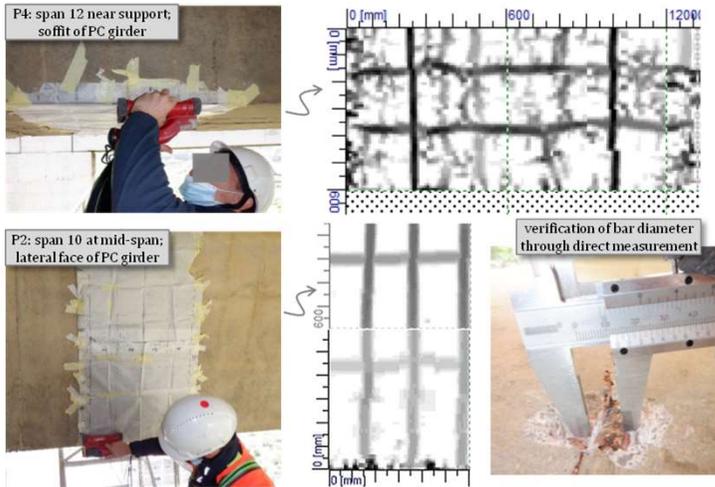
Test pacometrico

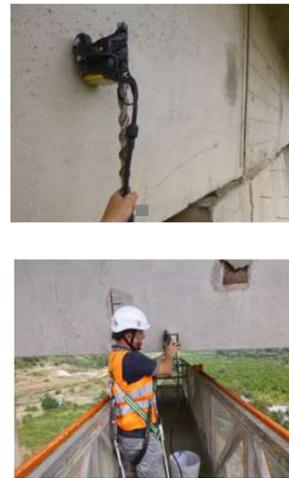
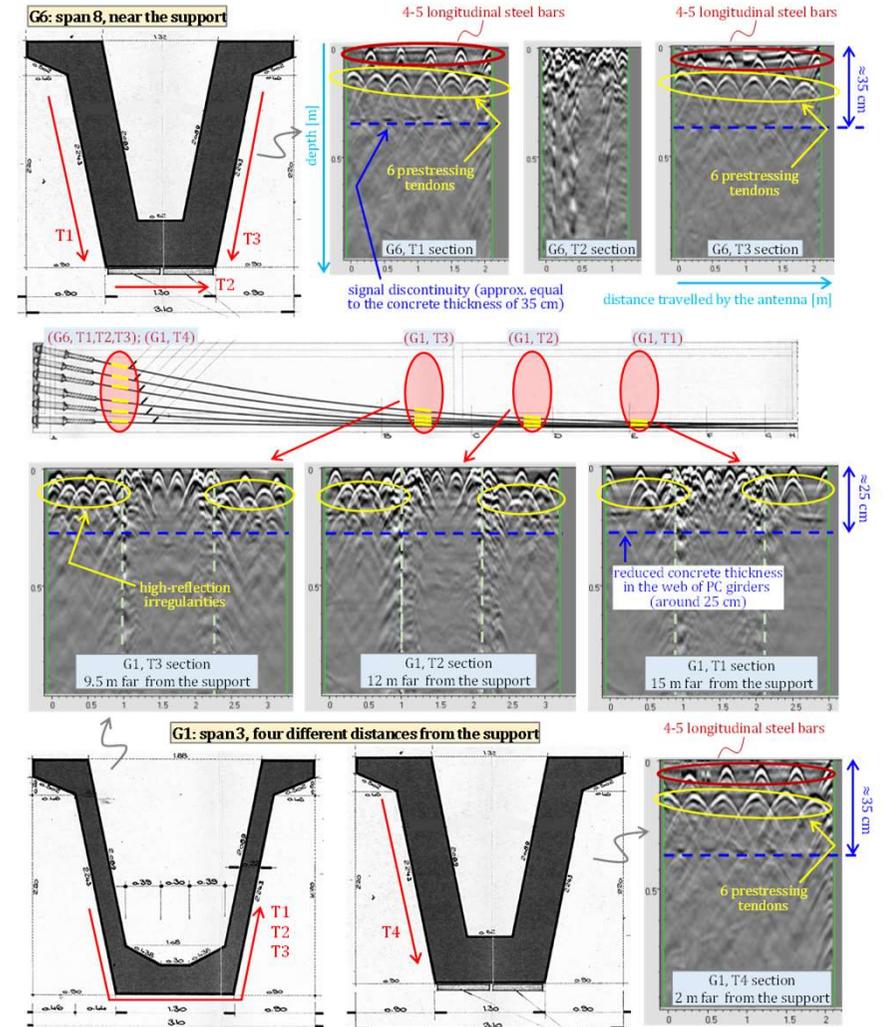
Test georadar

Investigazione video endoscopica

Range copriferro [30-40 mm]

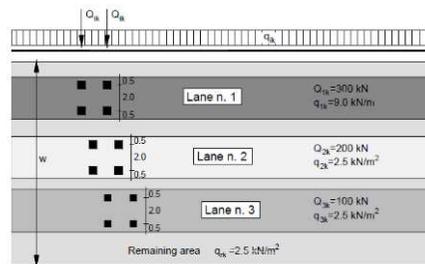
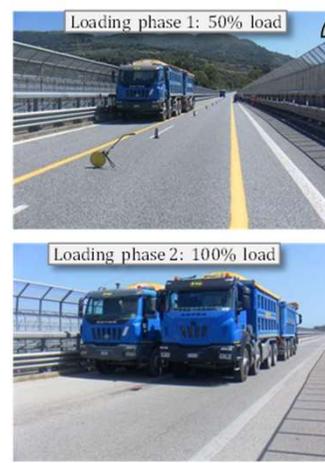
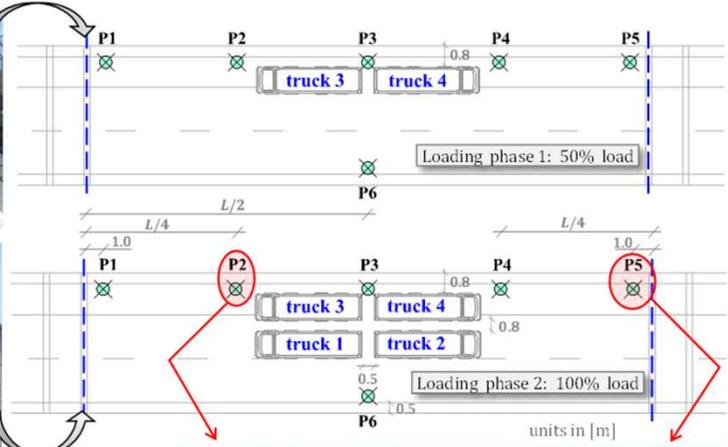
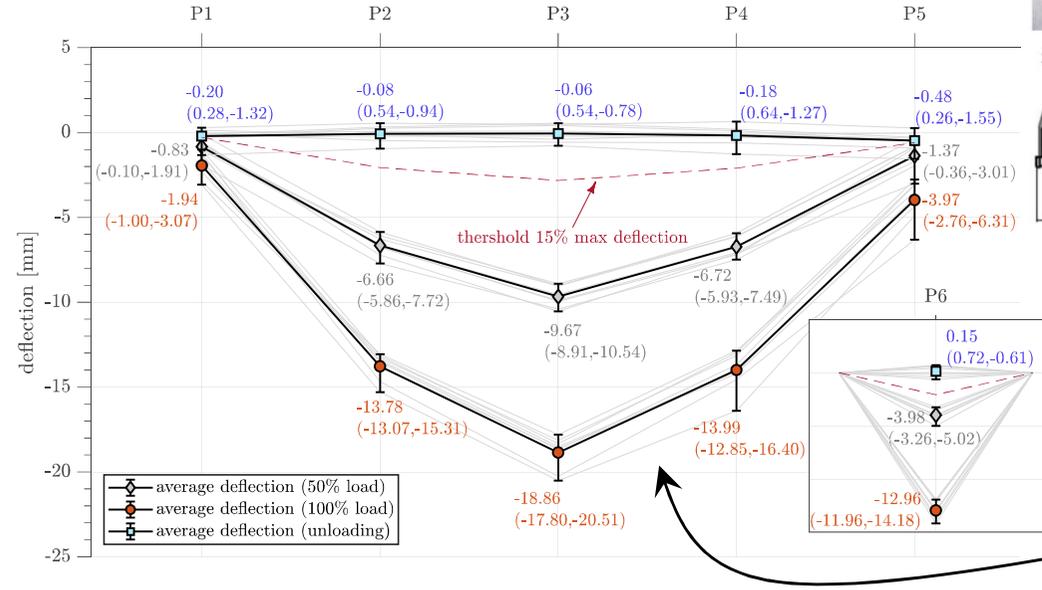
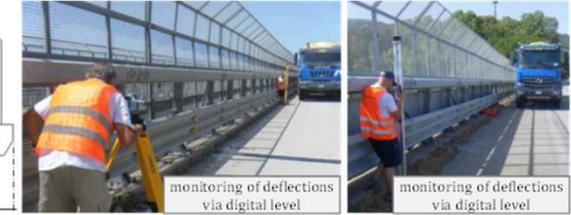
Test in situ:
1) Prova di carico
 (EC2-2; NTC 2018 §5)

Frecce Residue < 15% della massima freccia registrate durante la prova di carico (NTC18 §9.2.2)

- Linee sottili grigie: risultato per singola campata
- Linee sottili nere: risultati medi (su 8 campate)
- Barre Error : intervallo di variazione delle misure

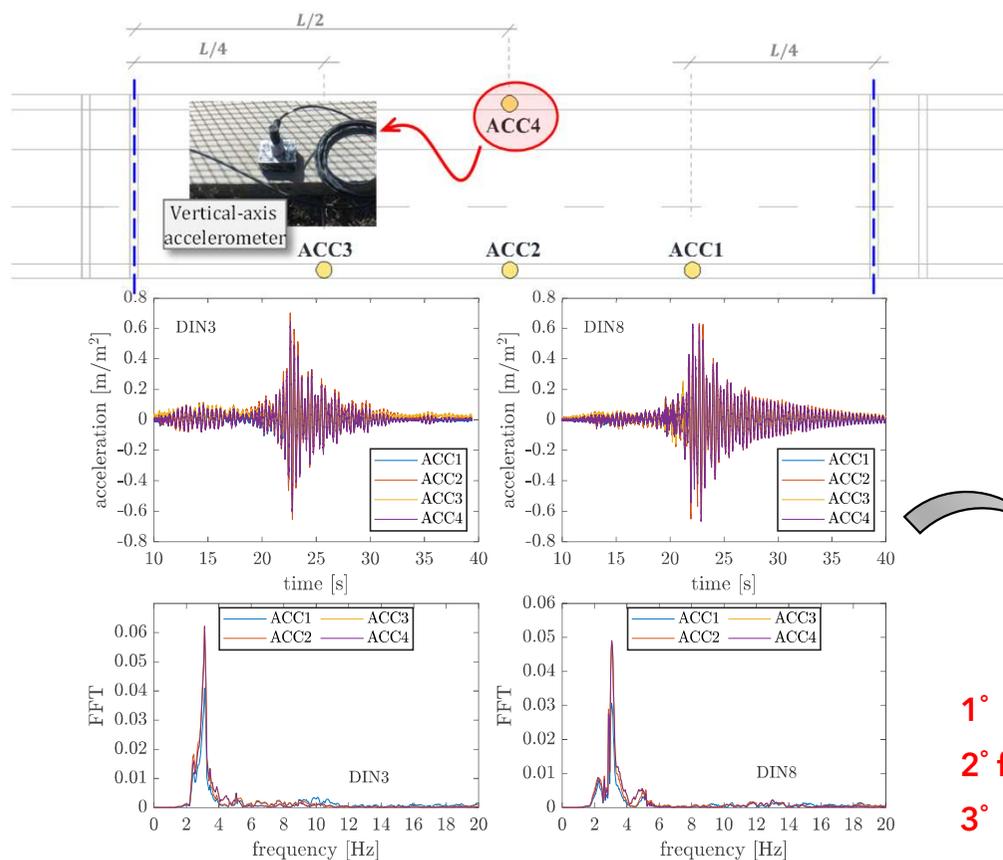
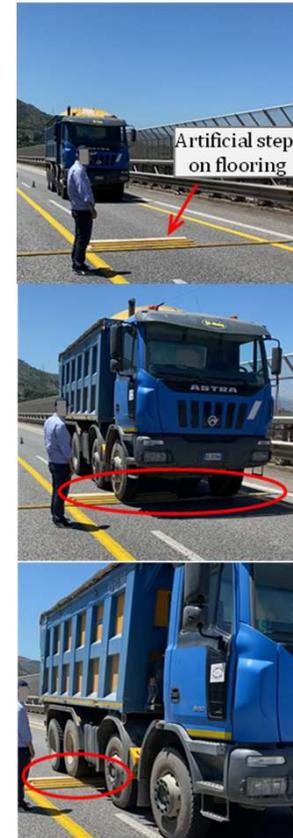
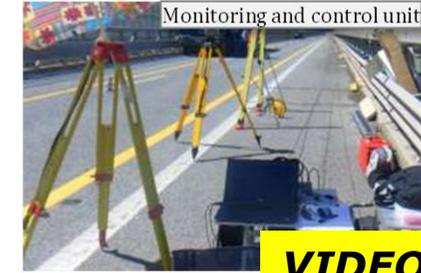
Test in situ: 2) Test di vibrazione libera

Identificazione delle frequenze naturali dell'impalcato

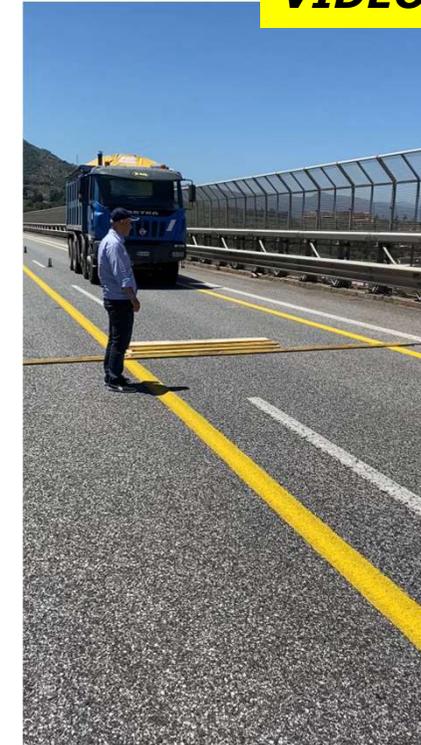
- 1° frequenza ≈ 2.9-3.1 Hz
- 2° frequenza ≈ 5.2-5.4 Hz
- 3° frequenza ≈ 9.9-10 Hz

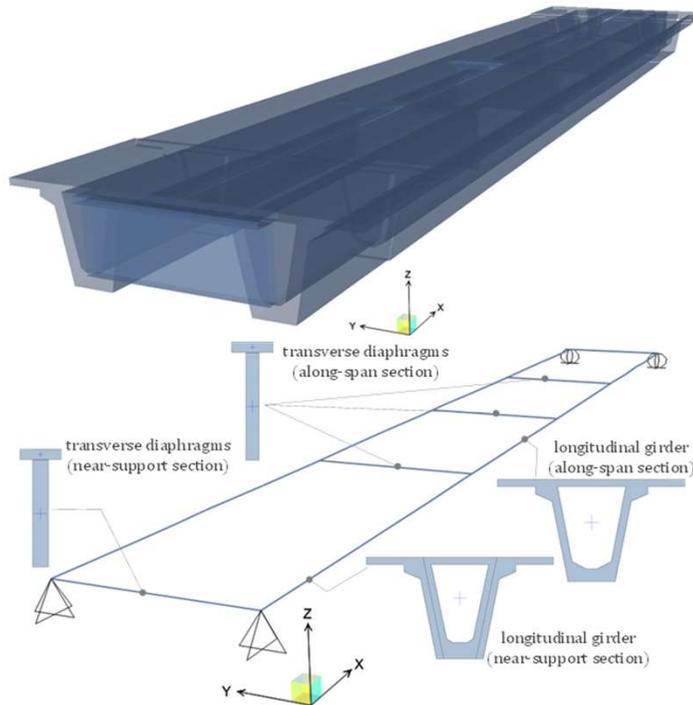
Modello semplificato

Elementi Beam (6 DOFs per nodo) per travate
 Sezioni trasversali consistenti che include le proprietà di una porzione di soletta in c.a. collaborante (per lgi effetti shear lag)

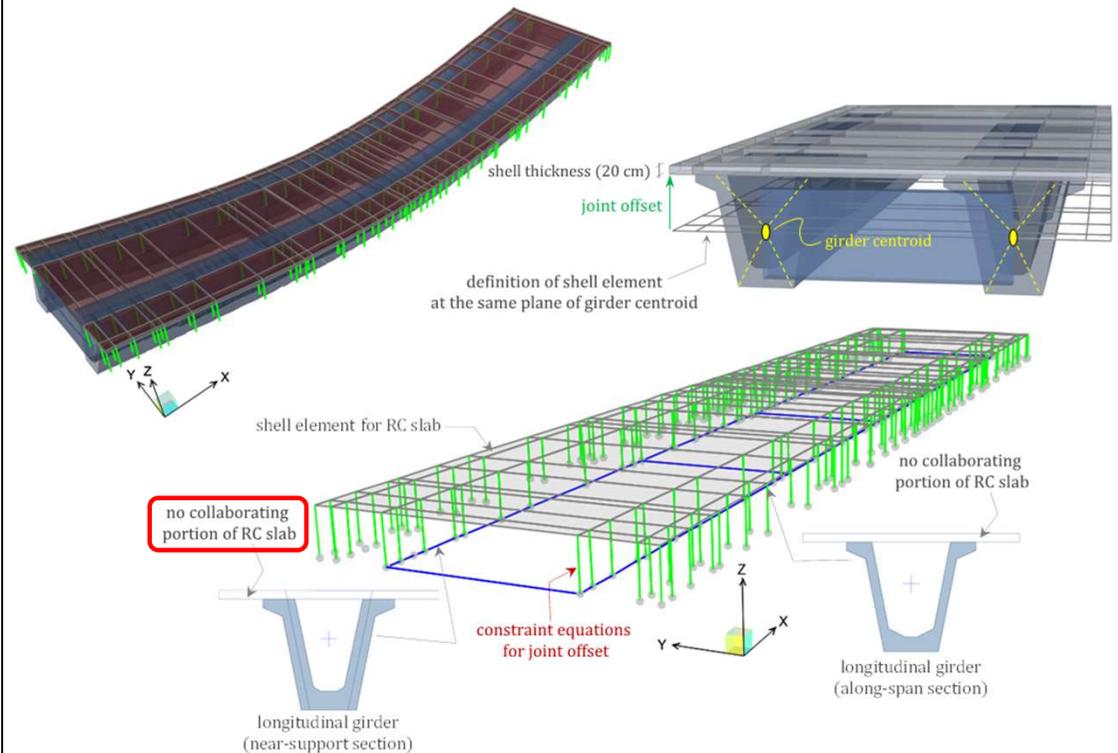
Modello più accurato

Elementi Beam (6 DOFs per nodo) per travate
 Shell per soletta in c.a.
 Offset dei punti (per evitare sovrapposizioni con le travate)
 Equazioni di vincolo tra elementi beam ed elementi shell.

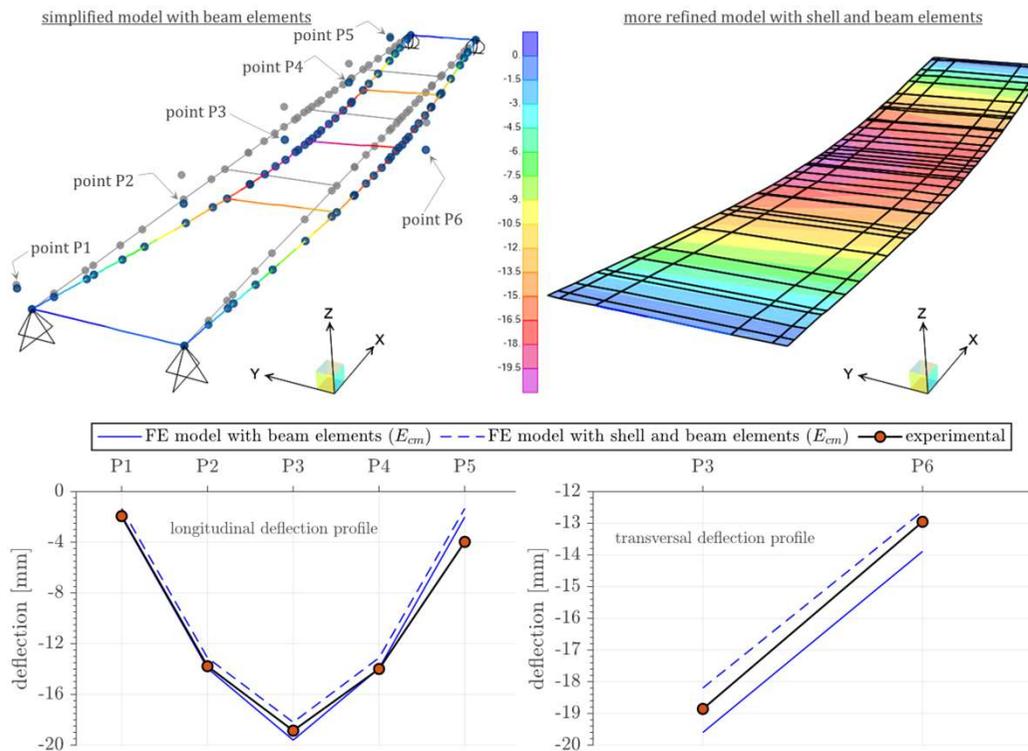
Simulazione dei carichi statici (risposta frecce)

Ragionevole accordo tra i risultati del modello FEM e le frecce sperimentali. Così come ci si aspettava, il FEM misto shell e beam è più rigido di quello con i soli beam.

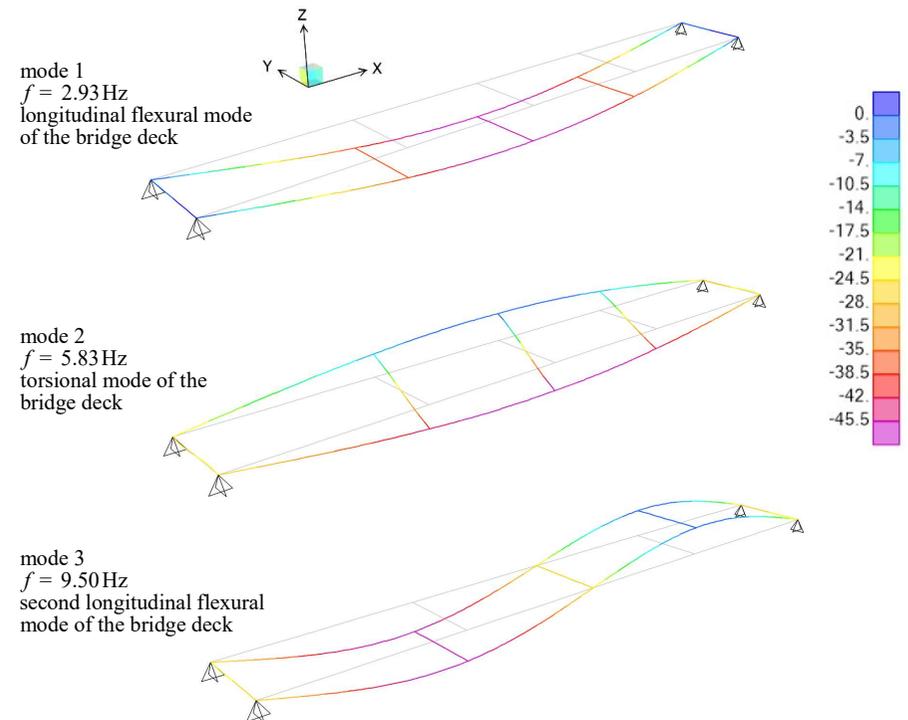
Analisi modale per l'identificazione delle frequenze

Le frequenze calcolate con analisi modale sono molto prossime a quelle identificate con test dinamico sperimentale.

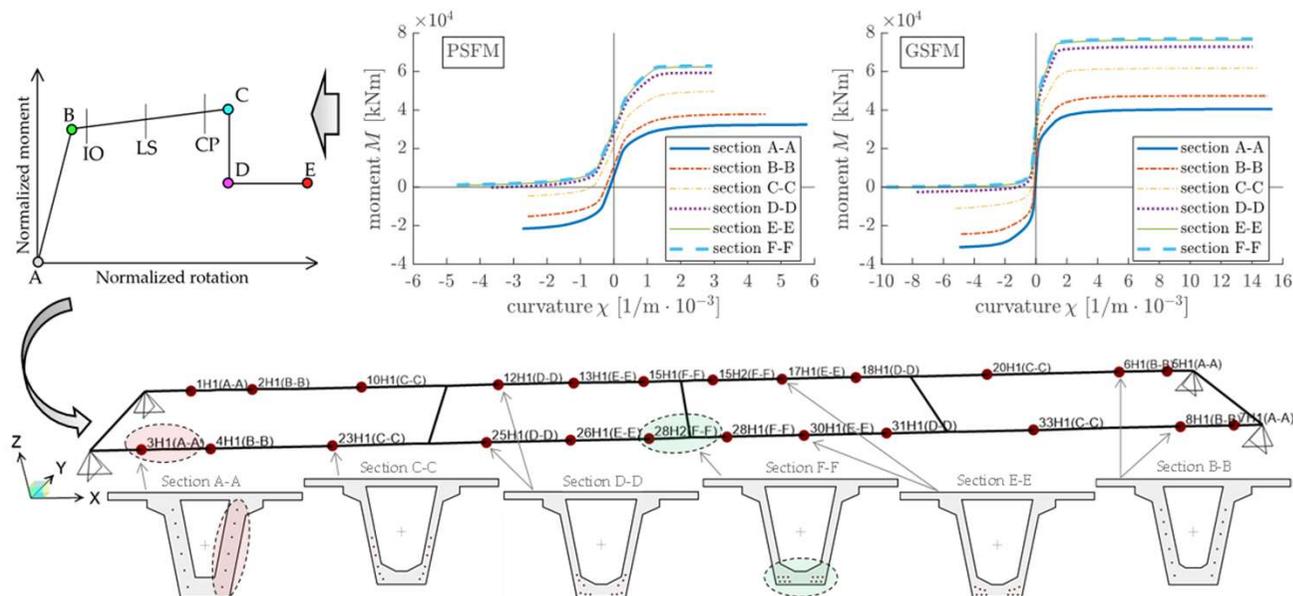
Approccio a plasticità concentrata

- Il legame momento-curvatura ($M - \chi$) sono stati calibrati per 6 sezioni rappresentative;
- Nella calibrazione delle cerniere si sono considerate le cadute di precompressione;
- I carichi sono stati incrementati fino al collasso dell'impalcato (analisi push-down);
- La lunghezza di cerniera plastica è pari all'altezza della sezione trasversale

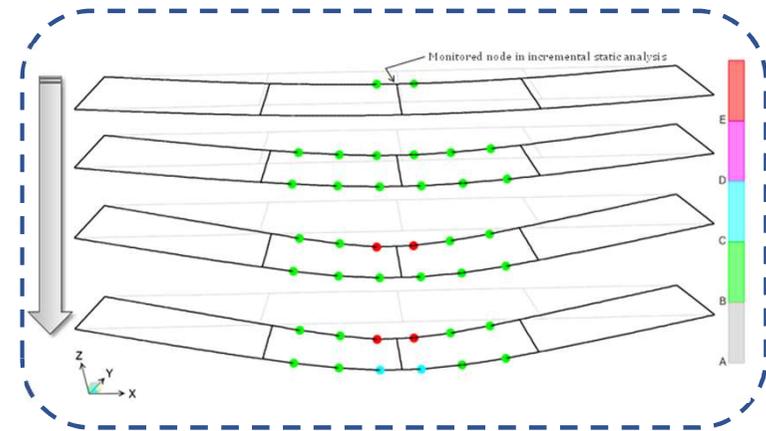
Approccio a plasticità concentrata

Dopo aver superato i valori di carico da traffico proposti dagli Eurocodici, la rigidezza tangente diminuisce...

Il moltiplicatore a collasso per carichi da traffico $\lambda_{qu} = 2.90 \gg \gamma_q = 1.35$

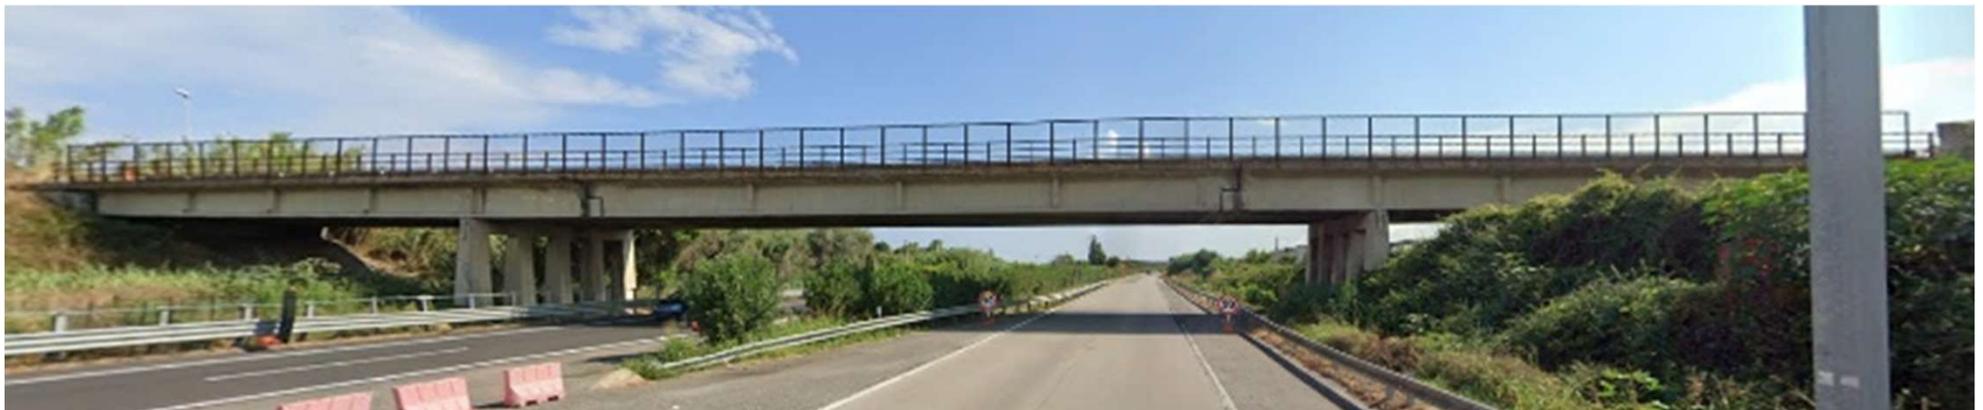
Cavalcavia A20

6,50 m 31,00 m 6,50 m

22,50 m 44,00 m 22,50 m

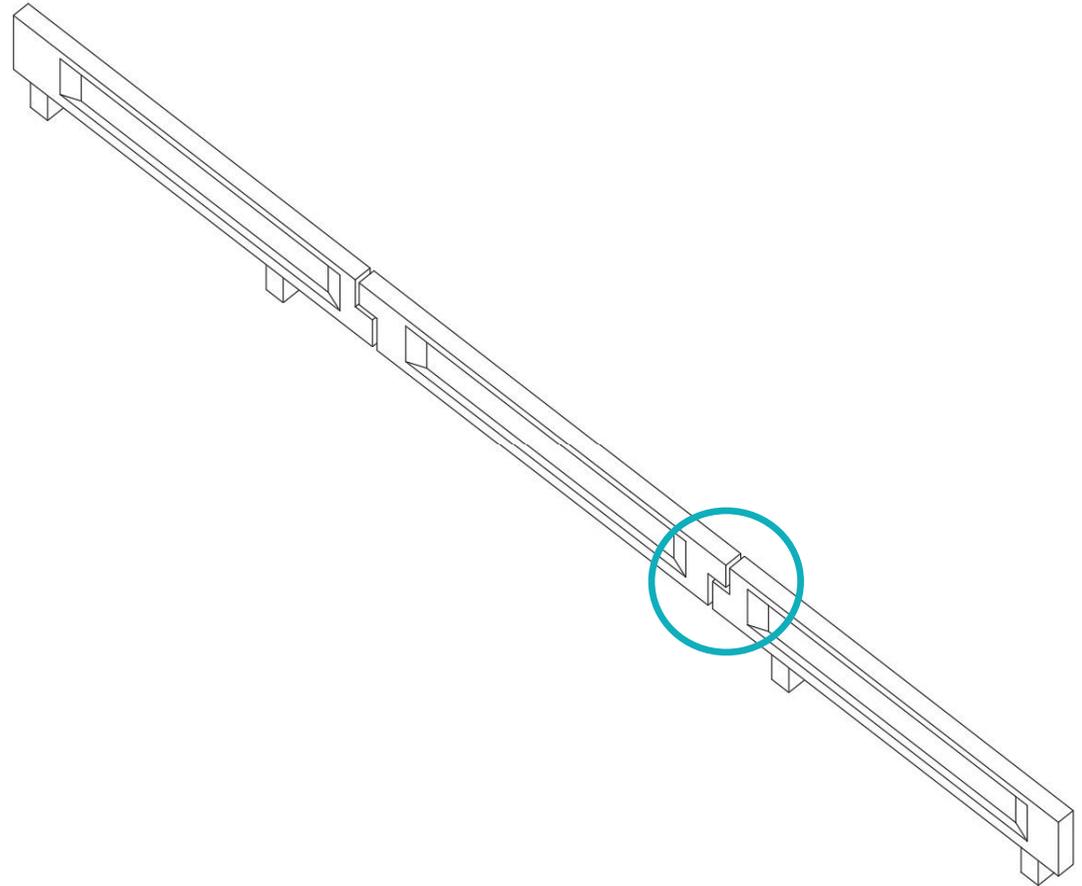
Cavalcavia A20

Molti dei ponti, viadotti e cavalcavia esistenti in Italia e nel mondo sono realizzati con il cosiddetto **schema Gerber**.

È uno schema staticamente molto utile perchè combina i vantaggi delle strutture isostatiche con quelli delle strutture iperstatiche.
