Analisi e riabilitazione di ponti esistenti

A. Recupero

INTRODUZIONE

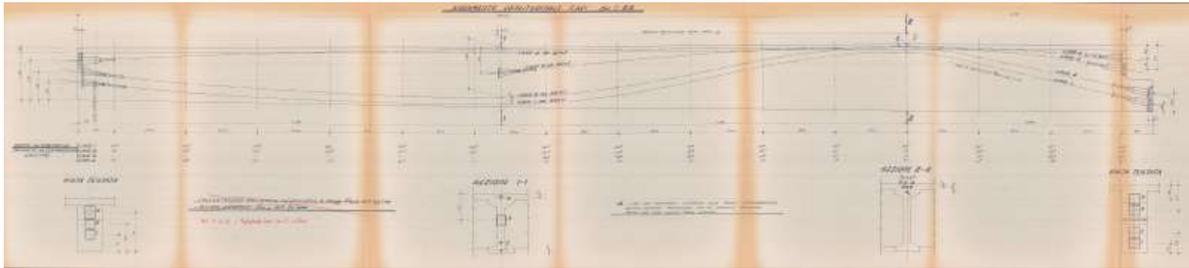
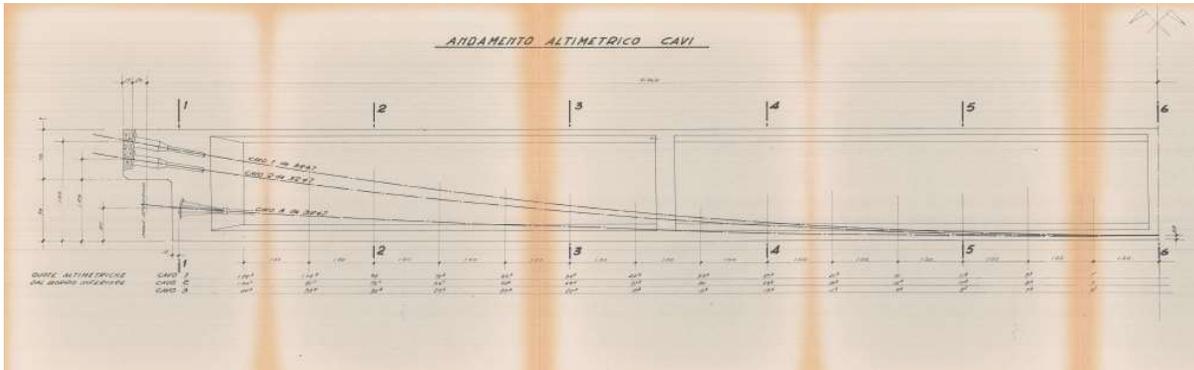
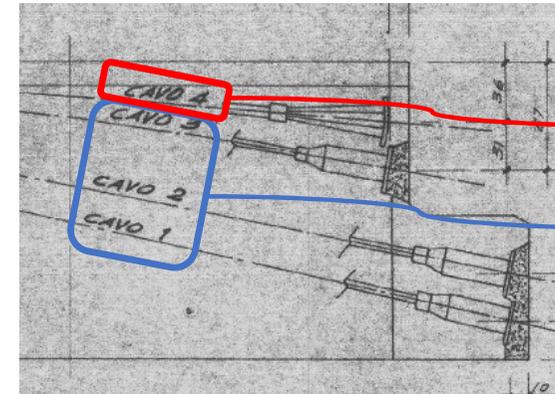
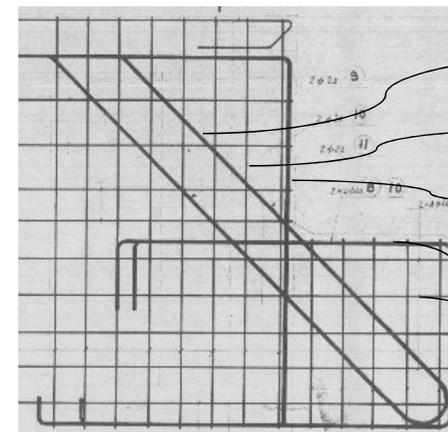
Andamento dei cavi

42φ7

32φ7

4φ24

1φ14/15

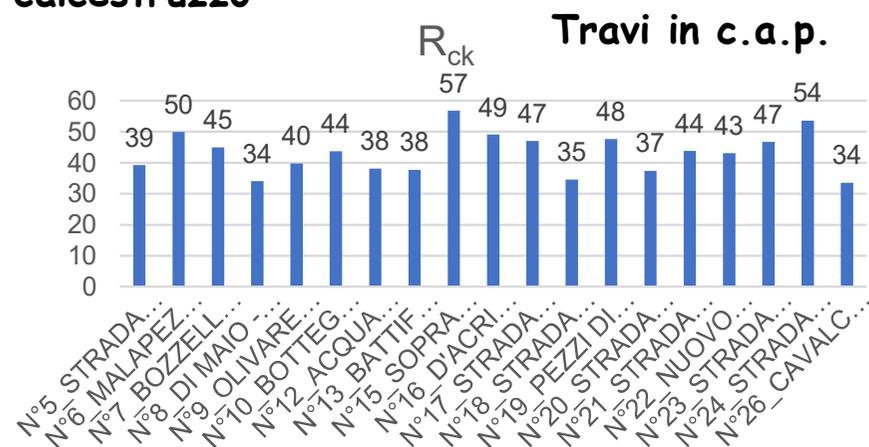
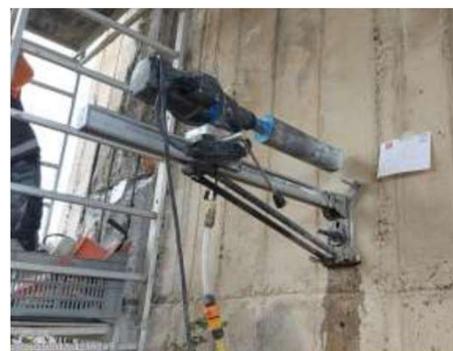
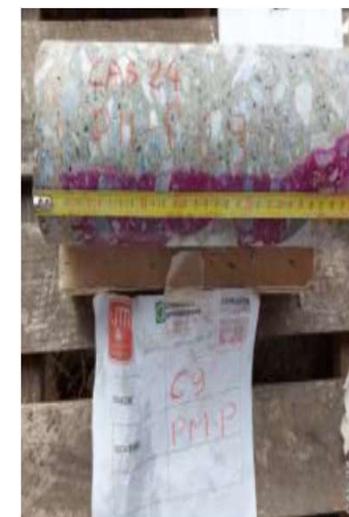
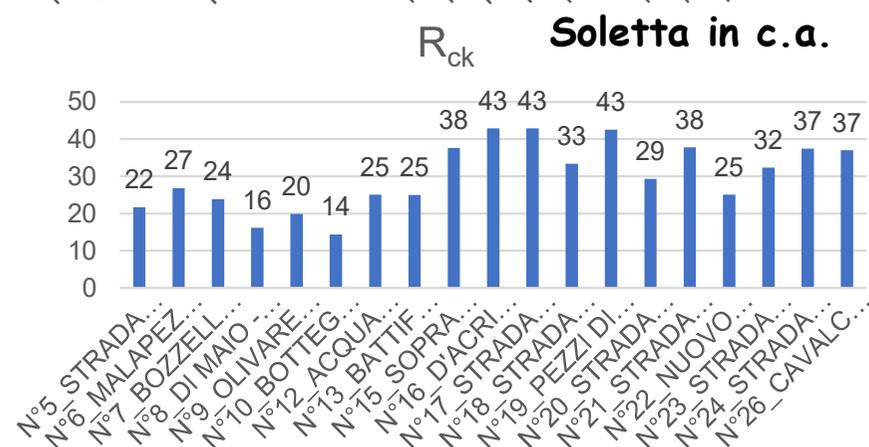
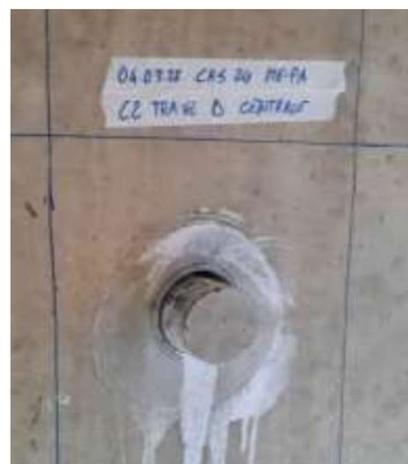
Utilizzando le indicazioni del DM 204/22 si è stimata la resistenza equivalente del calcestruzzo

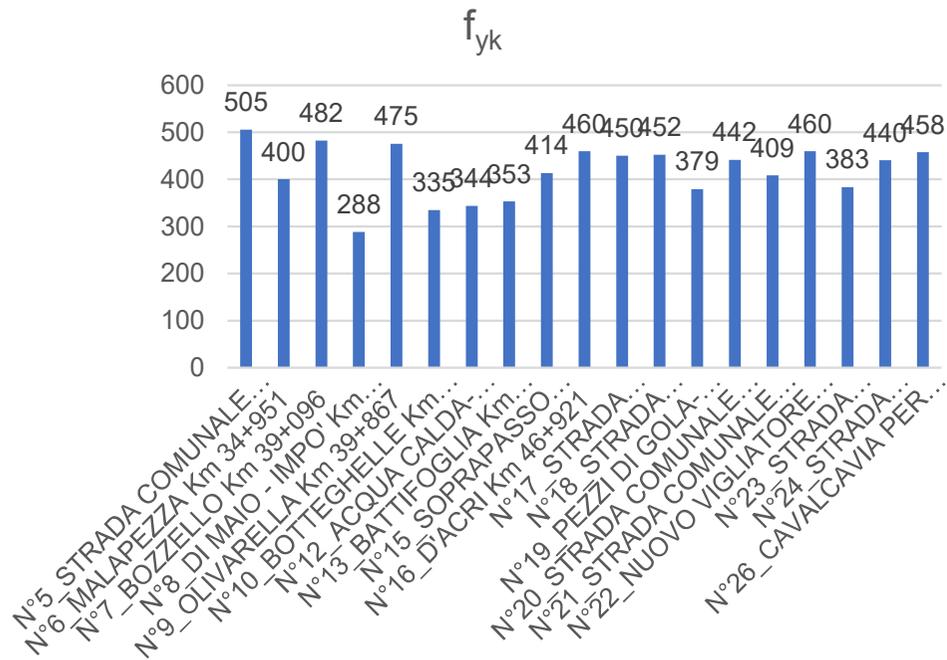
Utilizzando le indicazioni del DM 204/22 si è stimata la resistenza delle barre

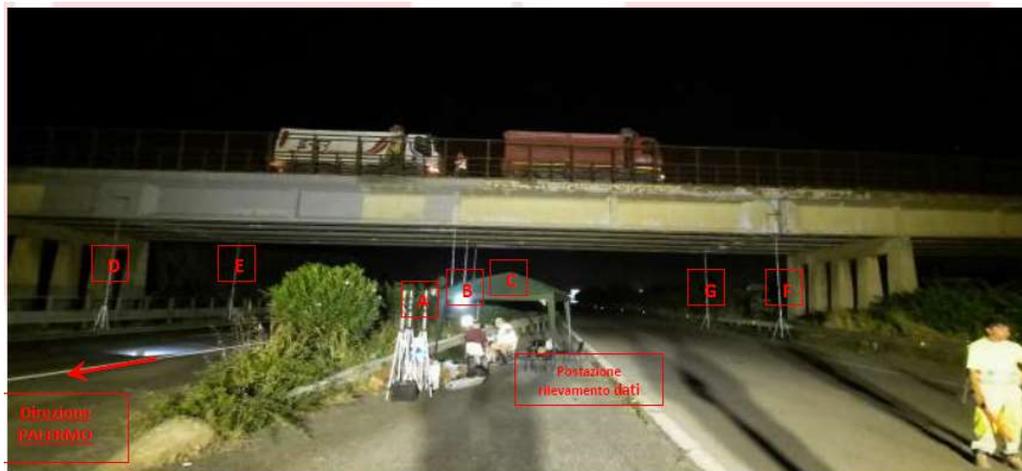
Si sono condotte delle prove di carico per transitabilità

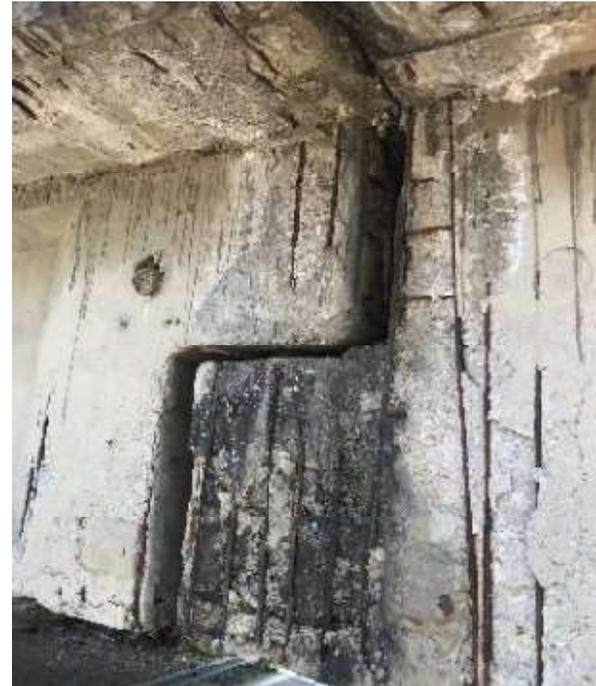
Particolare studio del dettaglio di sella

Questo sistema costituisce un punto di debolezza per la **durabilità** del manufatto, a causa della percolazione di acqua all'interno del giunto che crea un pericoloso bagnasciuga che promuove la **corrosione** delle armature.

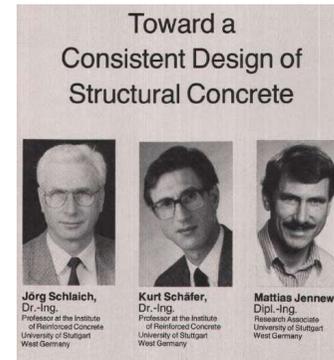
Il metodo analitico più utilizzato per il calcolo delle D-Regions è senza dubbio lo **strut-and-tie**.

L'EC2 fornisce un modello di S&T apposito per la sella Gerber, schematizzandola come due strutture reticolari equivalenti **additive**.

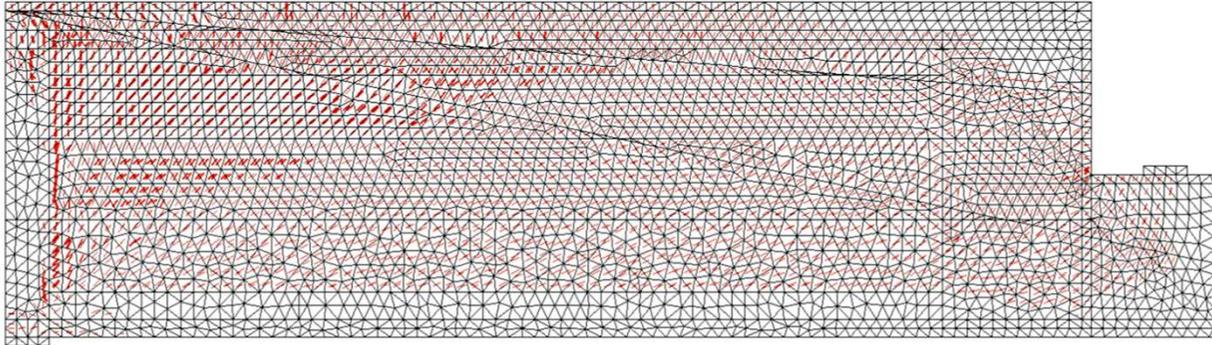
A: no corrosione armature di precompr.

B: 25% di corrosione armature di precompr.

C: 50% di corrosione armature di precompr.

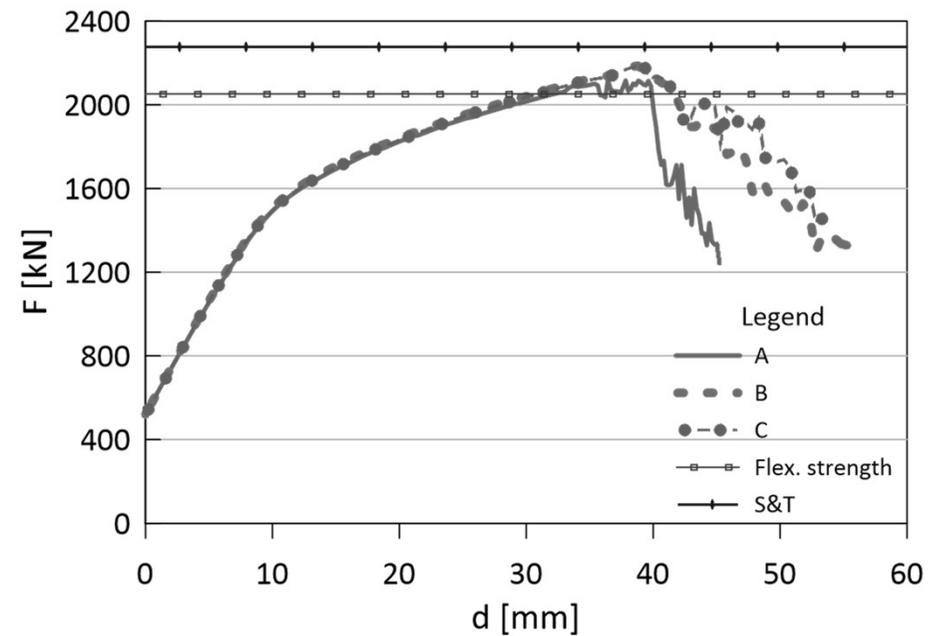
Acciaio armonico:

Legame di Ramsberg-Osgood

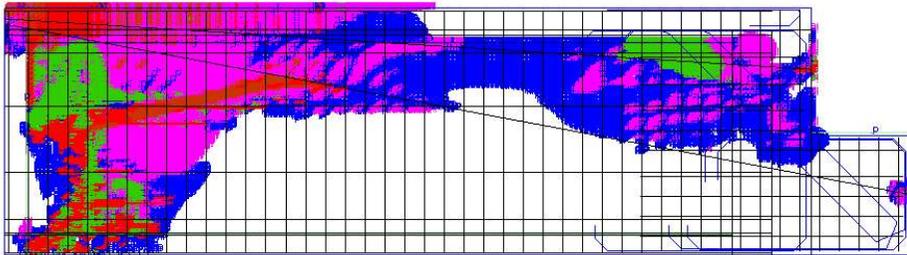
MIDAS FEA software, with 2D plane-stress elements for concrete (average dimension of mesh 25 mm and variable thickness according to the dimensions of the beam, slab and crossbeam sections) and 1D embedded truss elements for mild reinforcements and tendons, for a total of 30160 elements.

Uncorroded Reinforcement. a) Crack pattern;

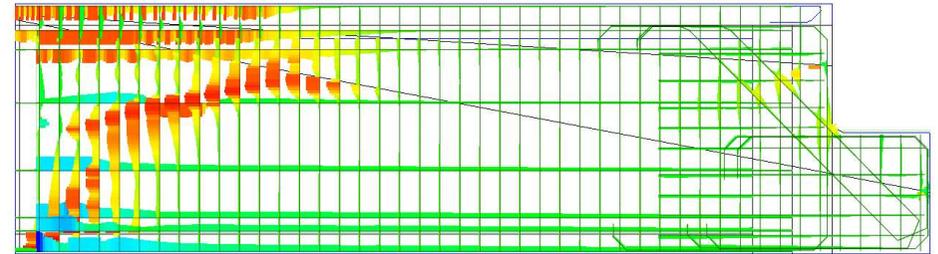
b) reinforcement yielding stresses.

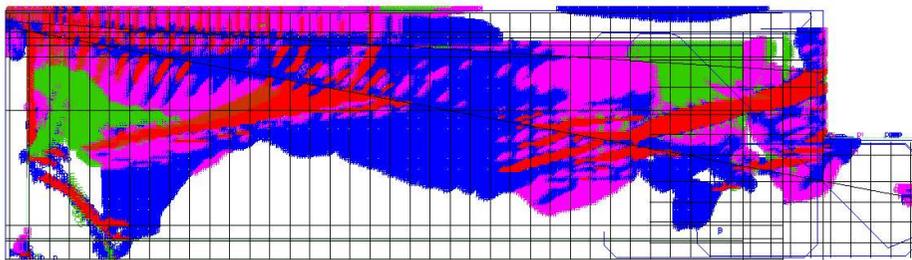
Corroded Reinforcement. a) Crack pattern;

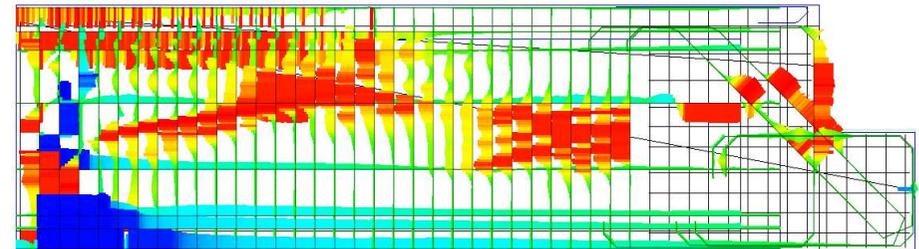
b) reinforcement yielding stresses.

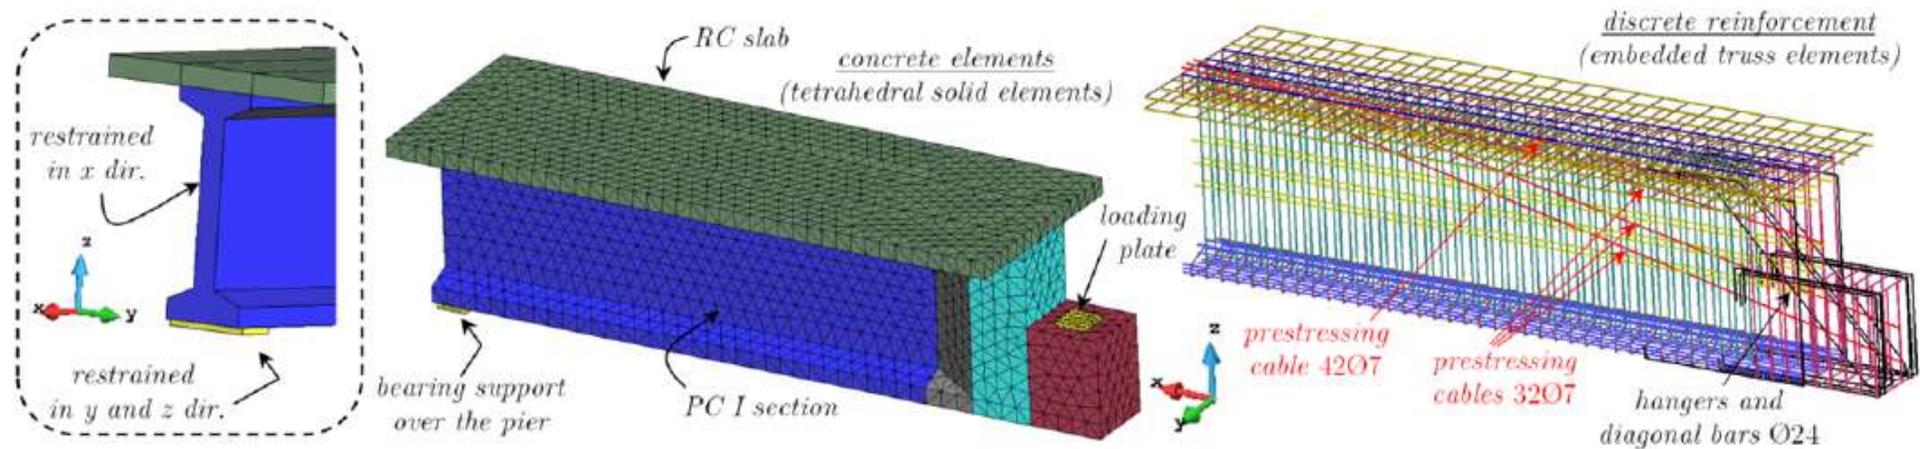
Cavalcavia A20

Analisi FEM non lineari con il codice ATENA

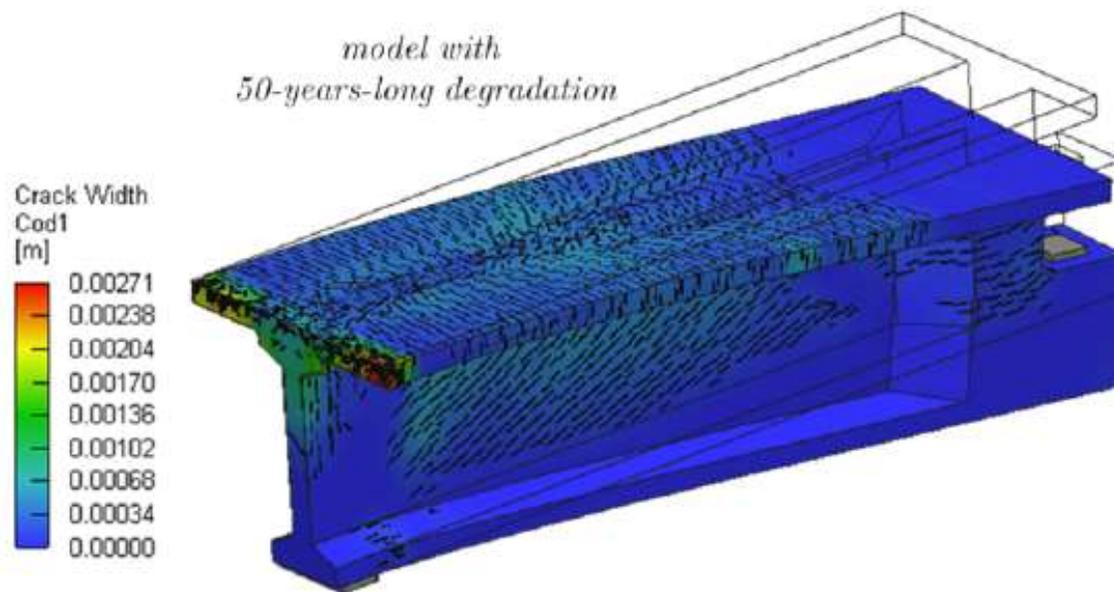
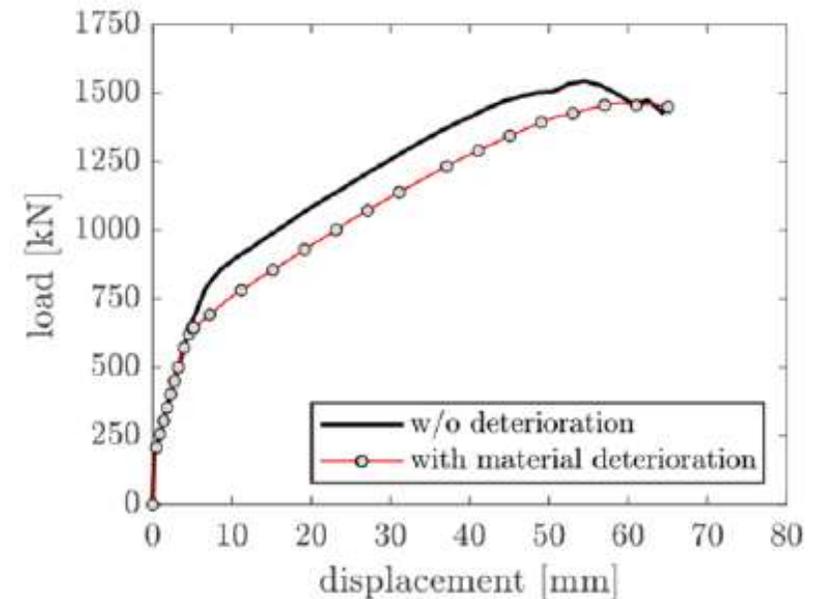
Cavalcavia A20

La rottura è governata dal collasso nel concio prossimo alla pila per taglio-flessione e non dalla rottura della sella.

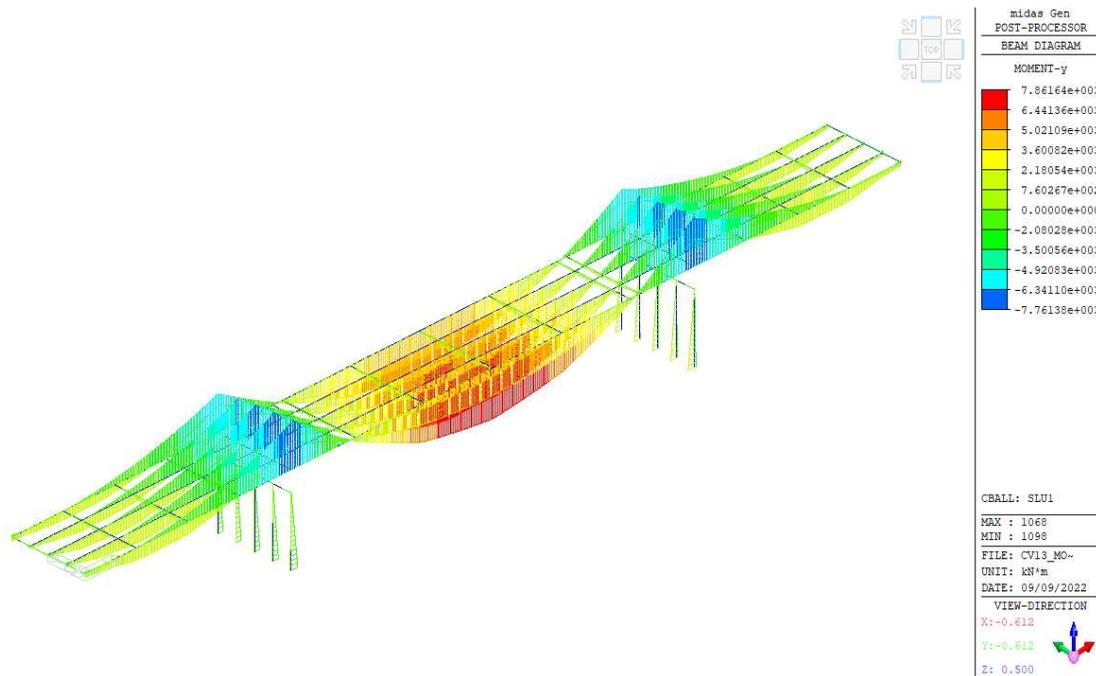
Cavalcavia A20

Utilizzando le indicazioni del DM 204/22 si è stimata la transitabilità degli impalcati

Modello FEM

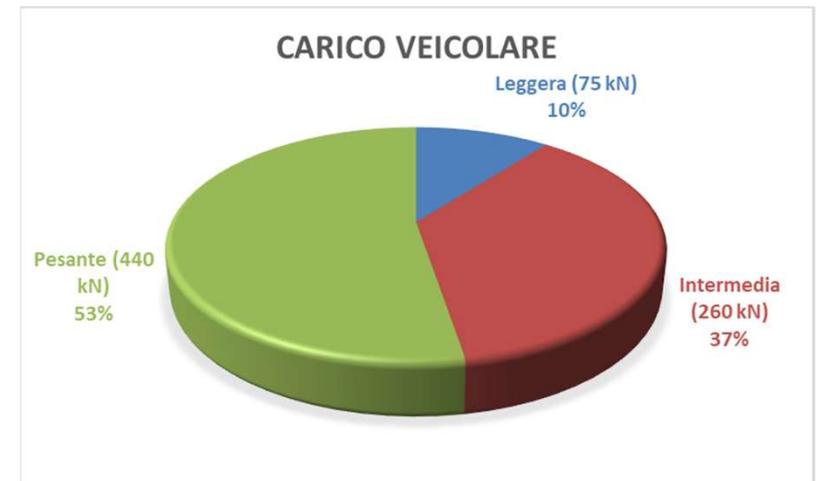
TRANSITABILITA' (2)

si prevede l'imposizione di limitazioni di carico. La limitazione di carico è definita in modo coerente con quanto previsto dal Codice della Strada e il massimo peso dei veicoli ammesso sul ponte scelto in modo da garantire un adeguato livello di sicurezza della struttura.

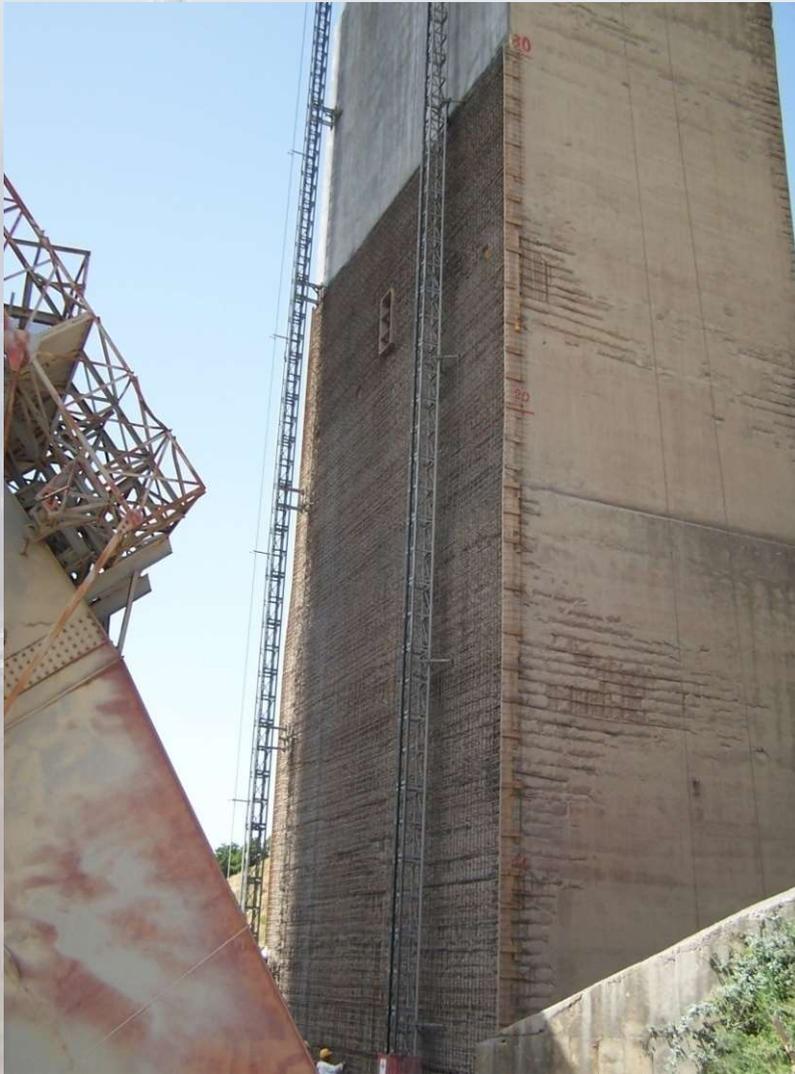
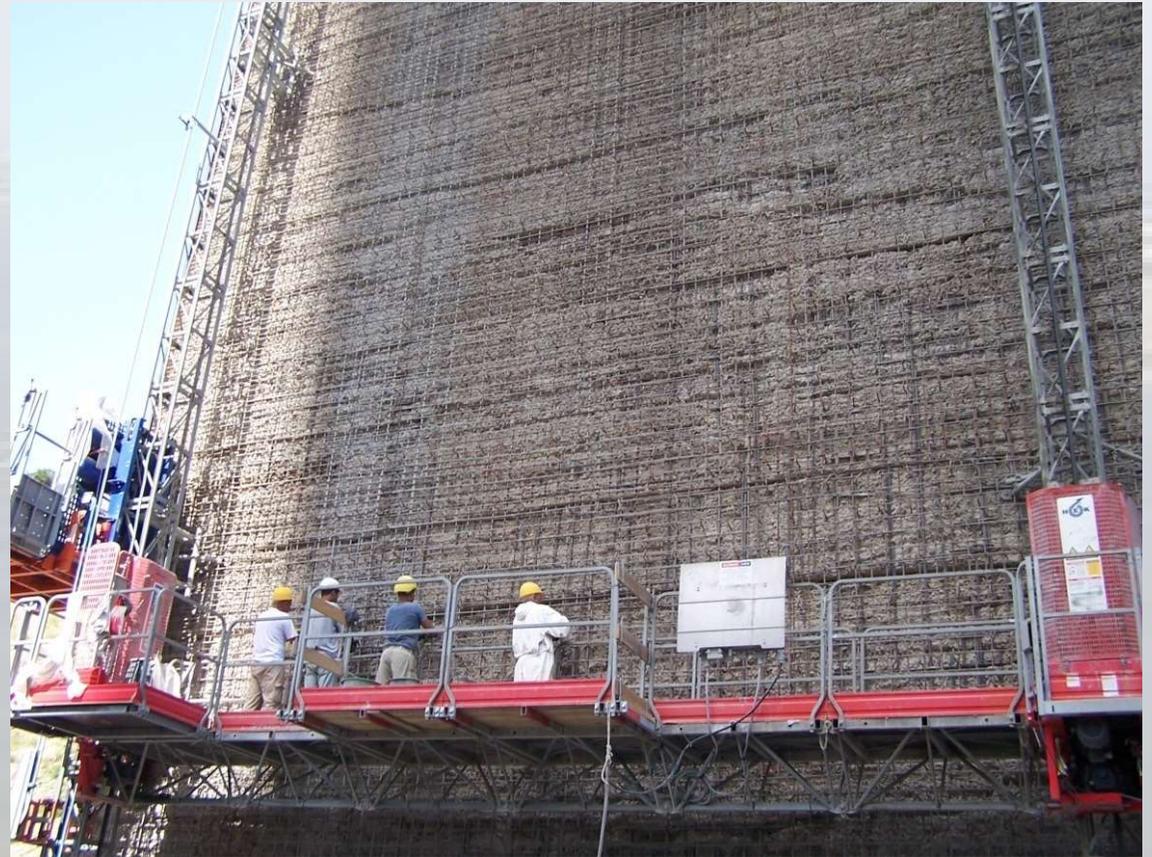
Un viadotto Autostradale "Sfalassà"

Idrodemolizione per rimuovere le parti ammalorate in superficie.

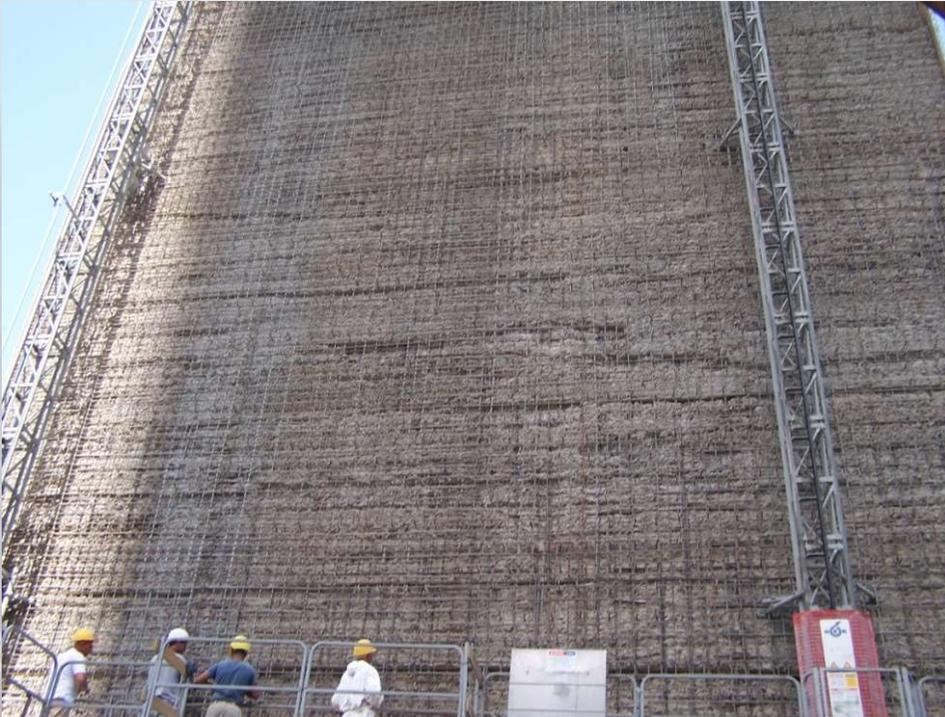
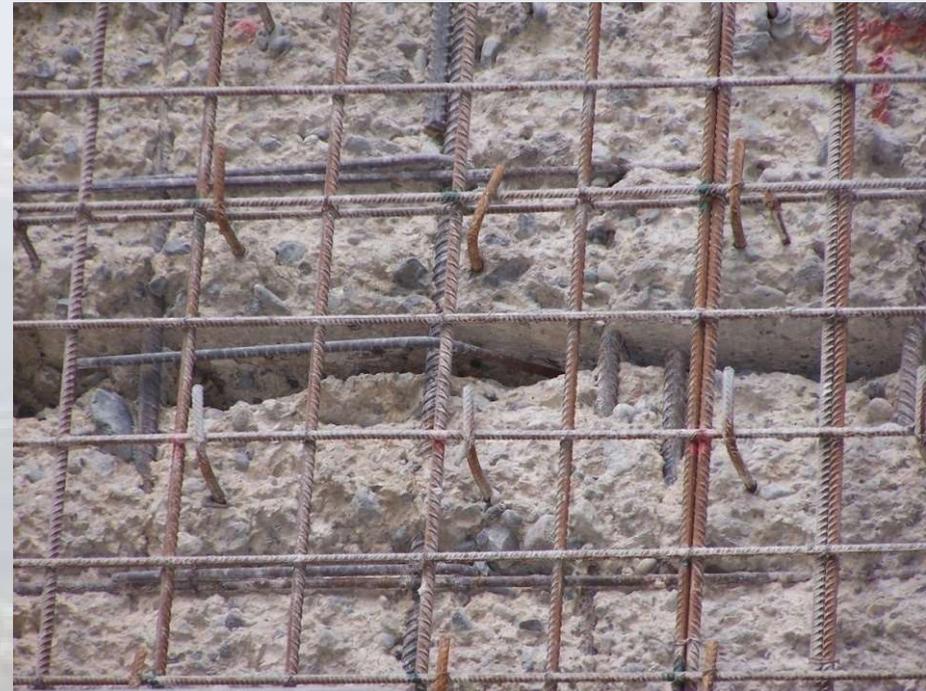
Un viadotto Autostradale "Sfalassà"

Posizionamento di una nuova armatura sulla superficie idrodemolita.

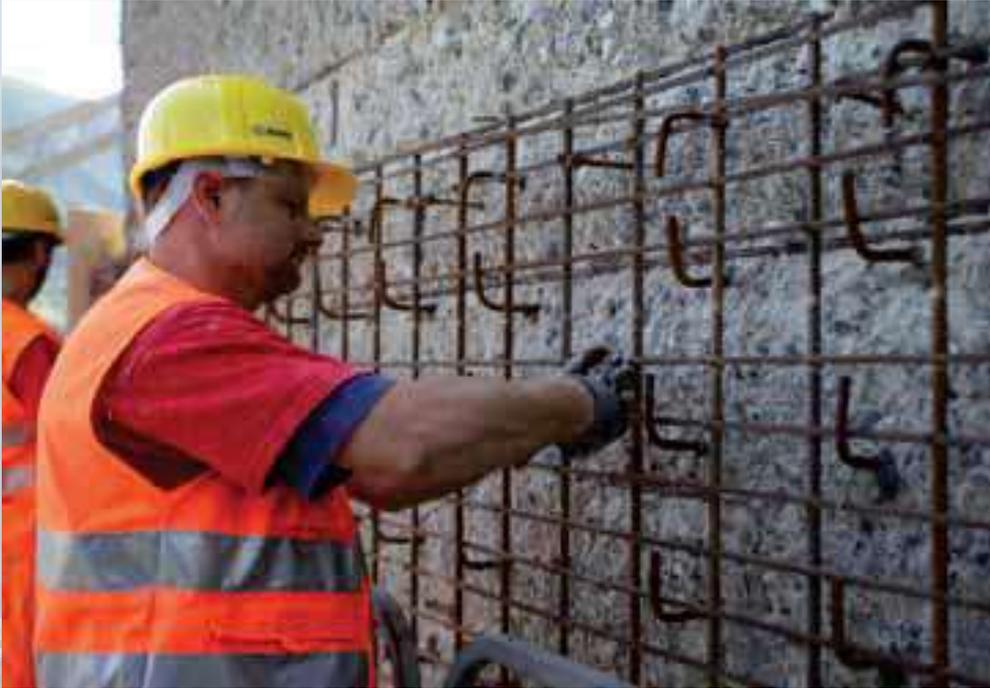
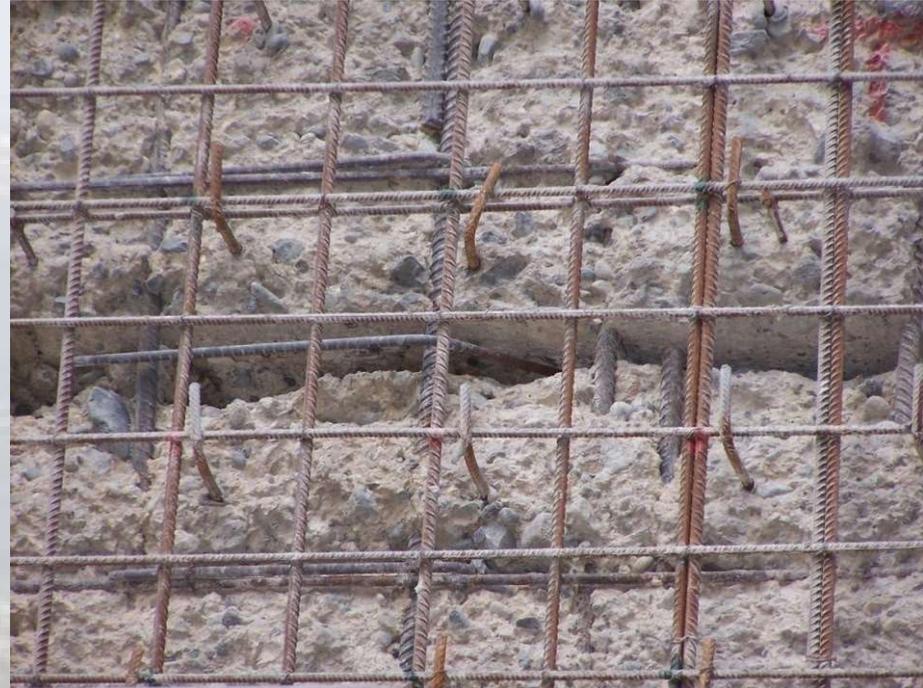
Un viadotto Autostradale "Sfalassà"

Posizionamento di una nuova armatura sulla superficie idrodemolita.

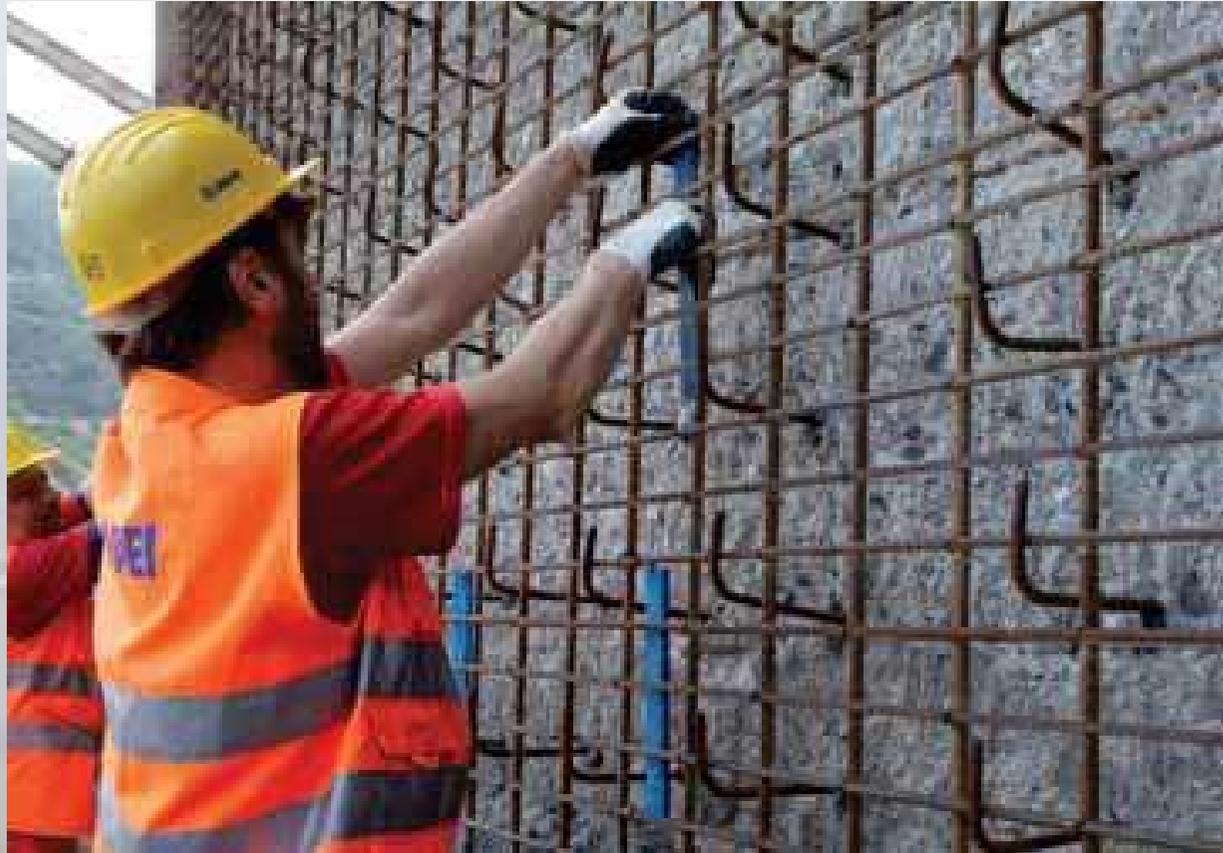
Un viadotto Autostradale "Sfalassà"

Posizionamento degli anodi sacrificali MAPESHIELD I 30/20.

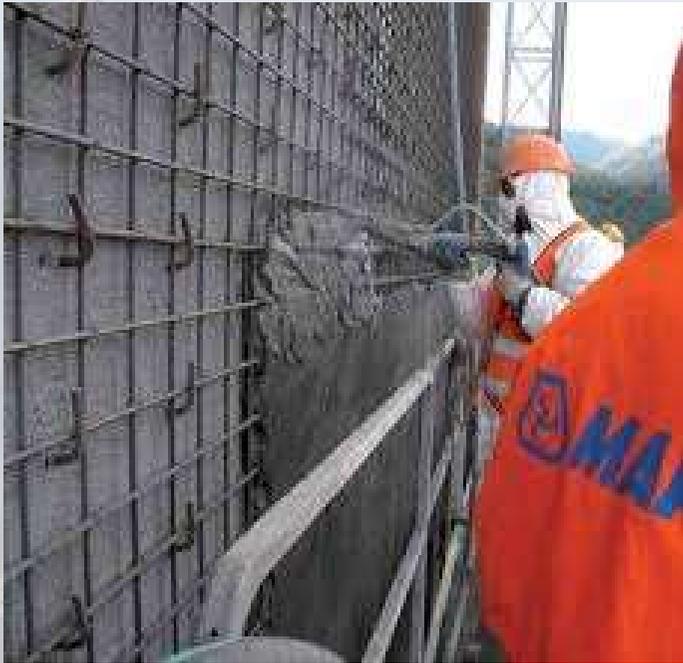
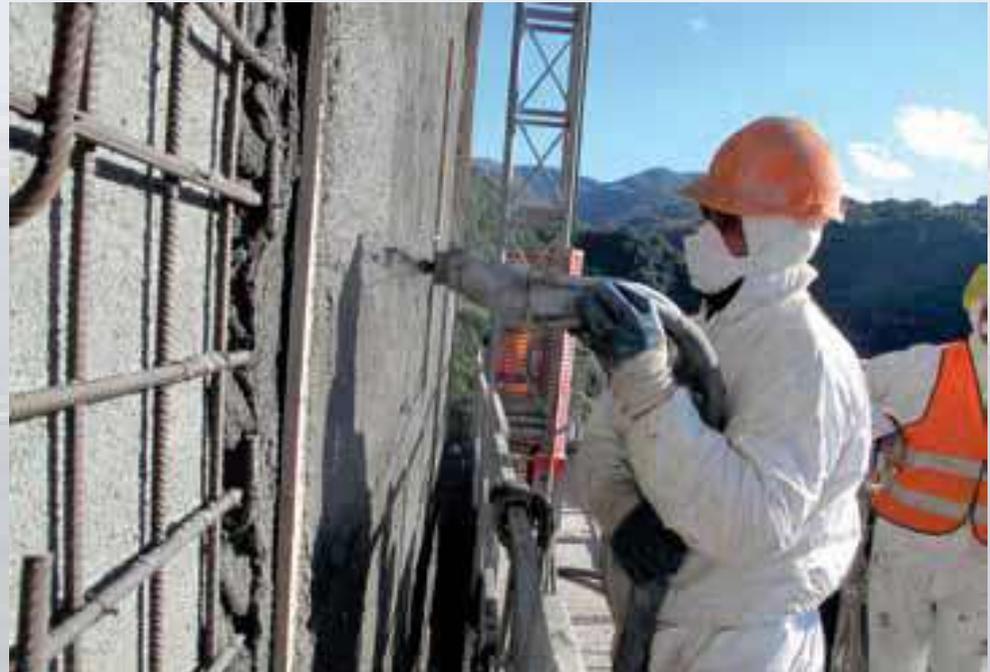
Un viadotto Autostradale "Sfalassà"

Applicazione e irruvidimento della prima mano di MAPEGROUT EASY FLOW.

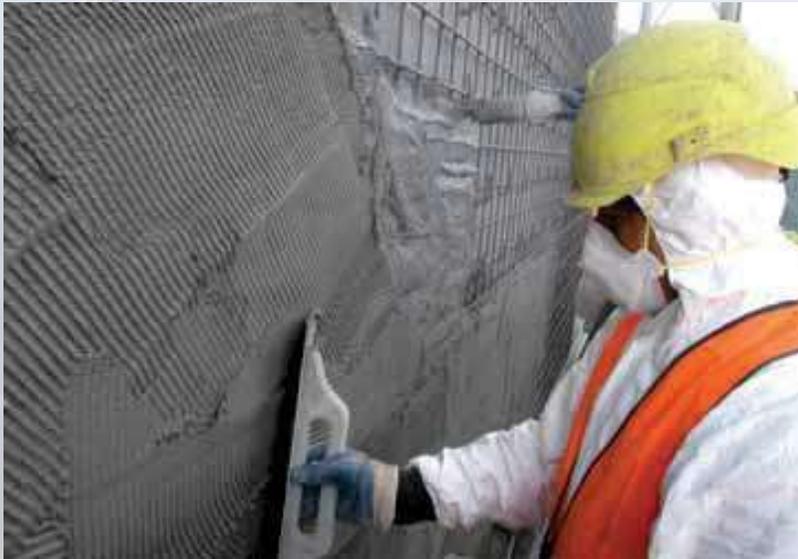
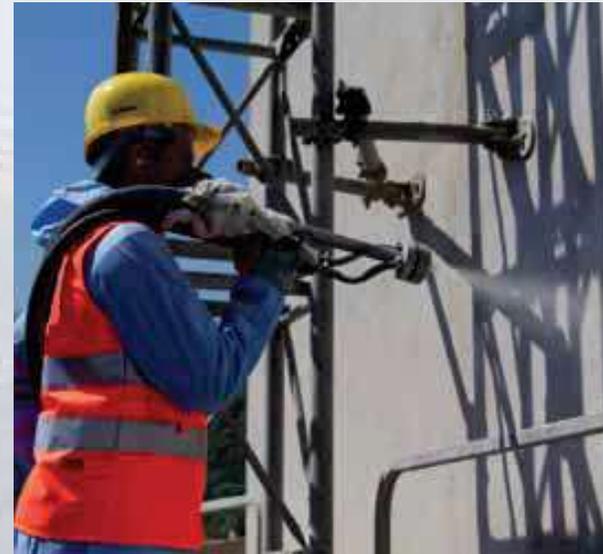
Un viadotto Autostradale "Sfalassà"

Applicazione della seconda
mano di MAPEGROUT EASY
FLOW

Applicazione a spruzzo di
MAPELASTIC GUARD

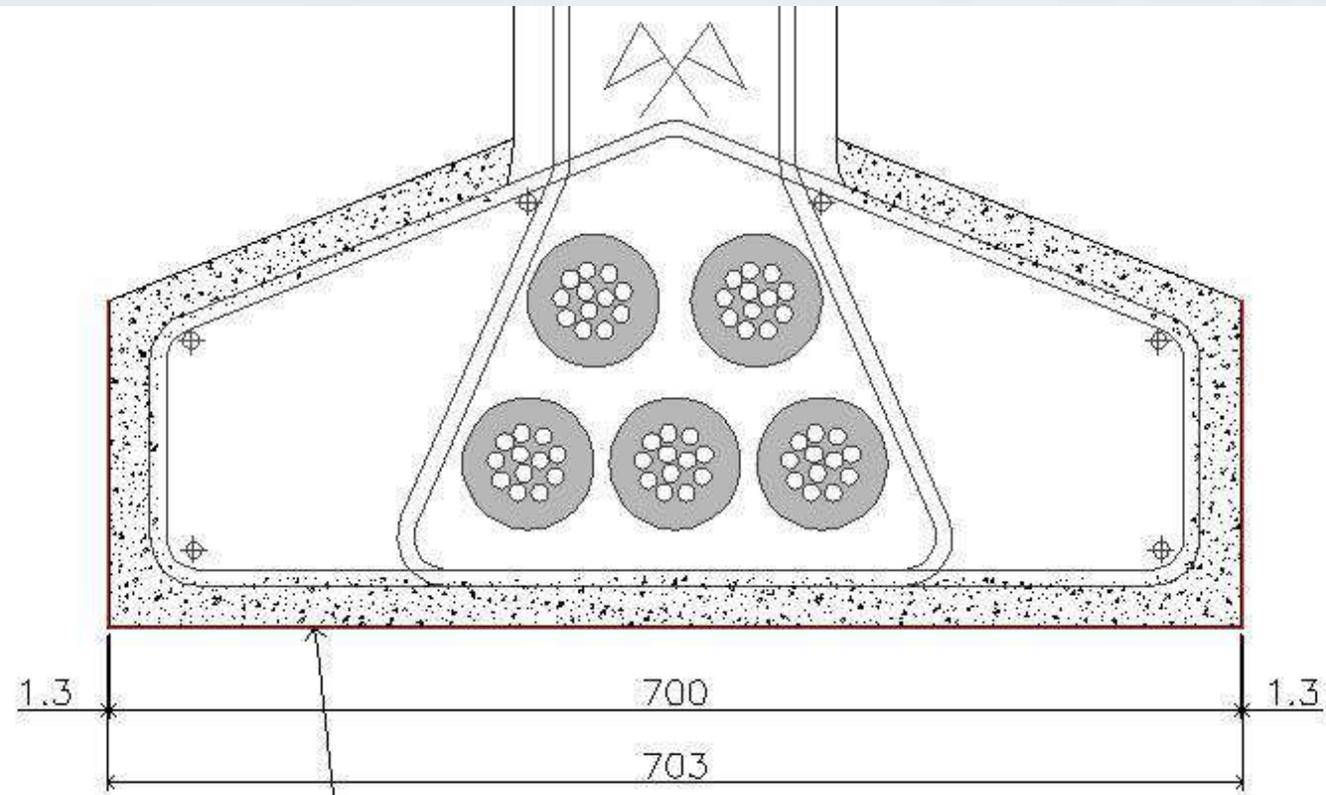
Trefoli corrosi

Impiego di
fibra di
carbonio in
strati

rinforzo strutturale mediante 4 strati
di tessuto unidirezionale in Fibra di
Carbonio ad alto Modulo, spessore singolo
strato: 0.332mm

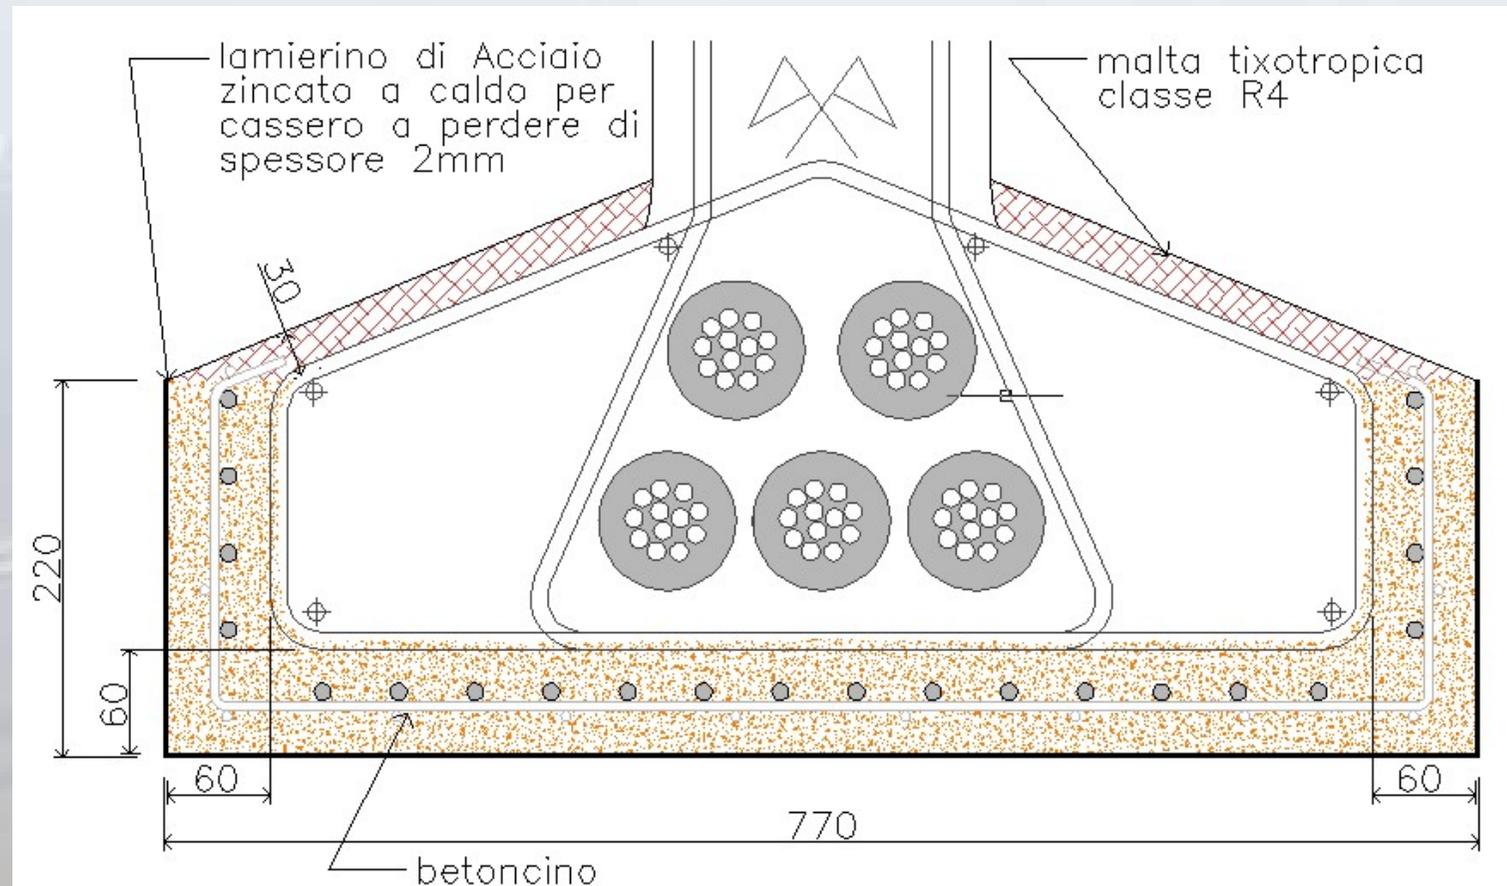
Trefoli corrosi

Tipologia di
ripristino
con 22 barre
al carbonio

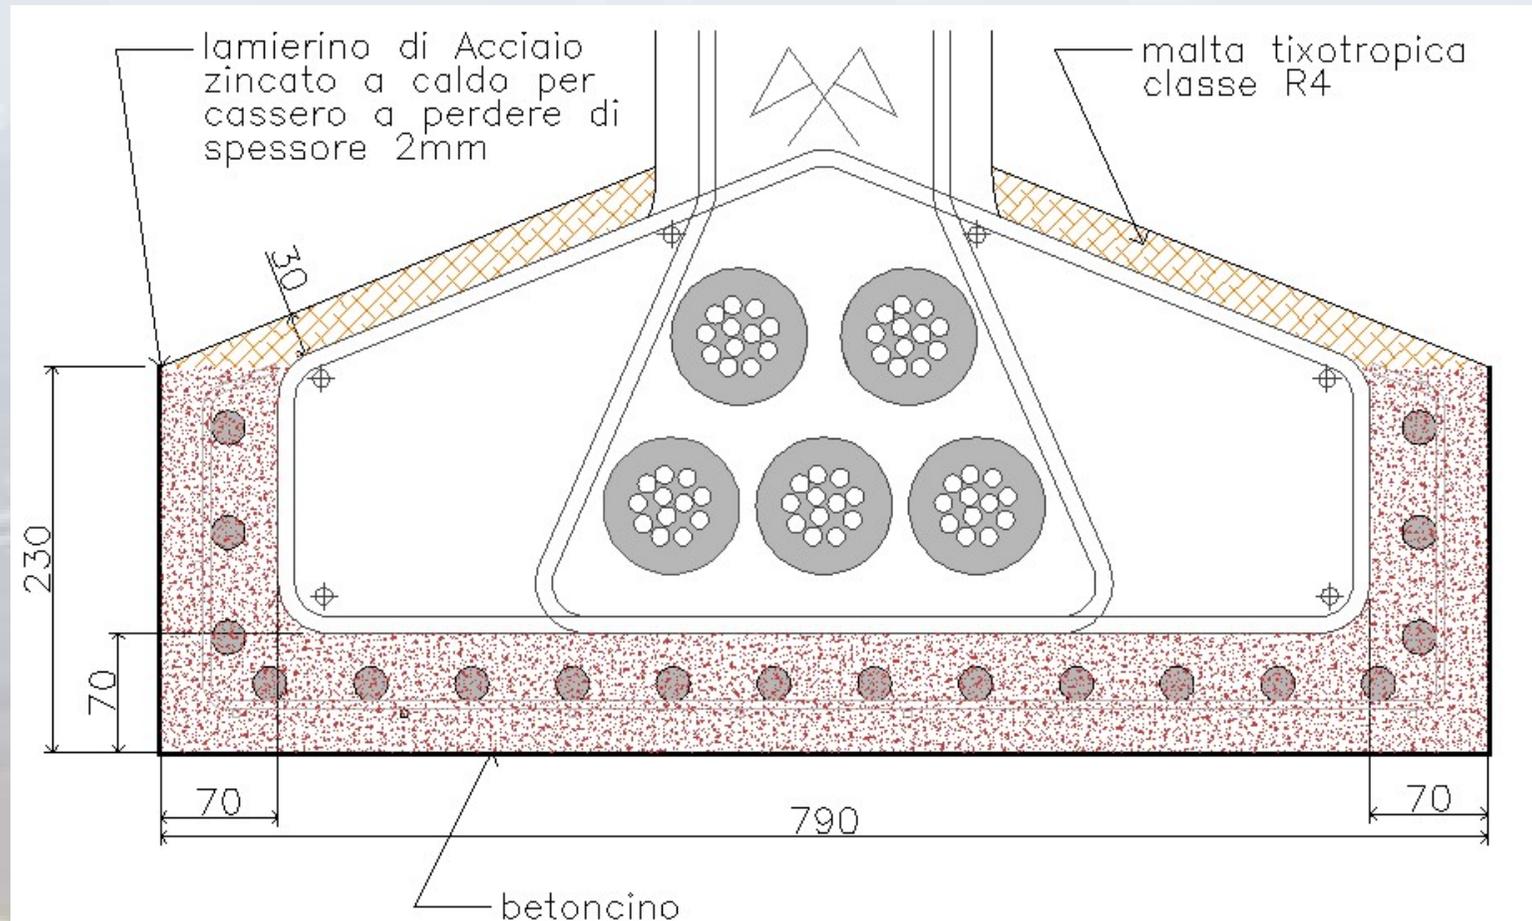
Trefoli corrosi

Tipologia di ripristino con barre di acciaio ad aderenza migliorata B450C

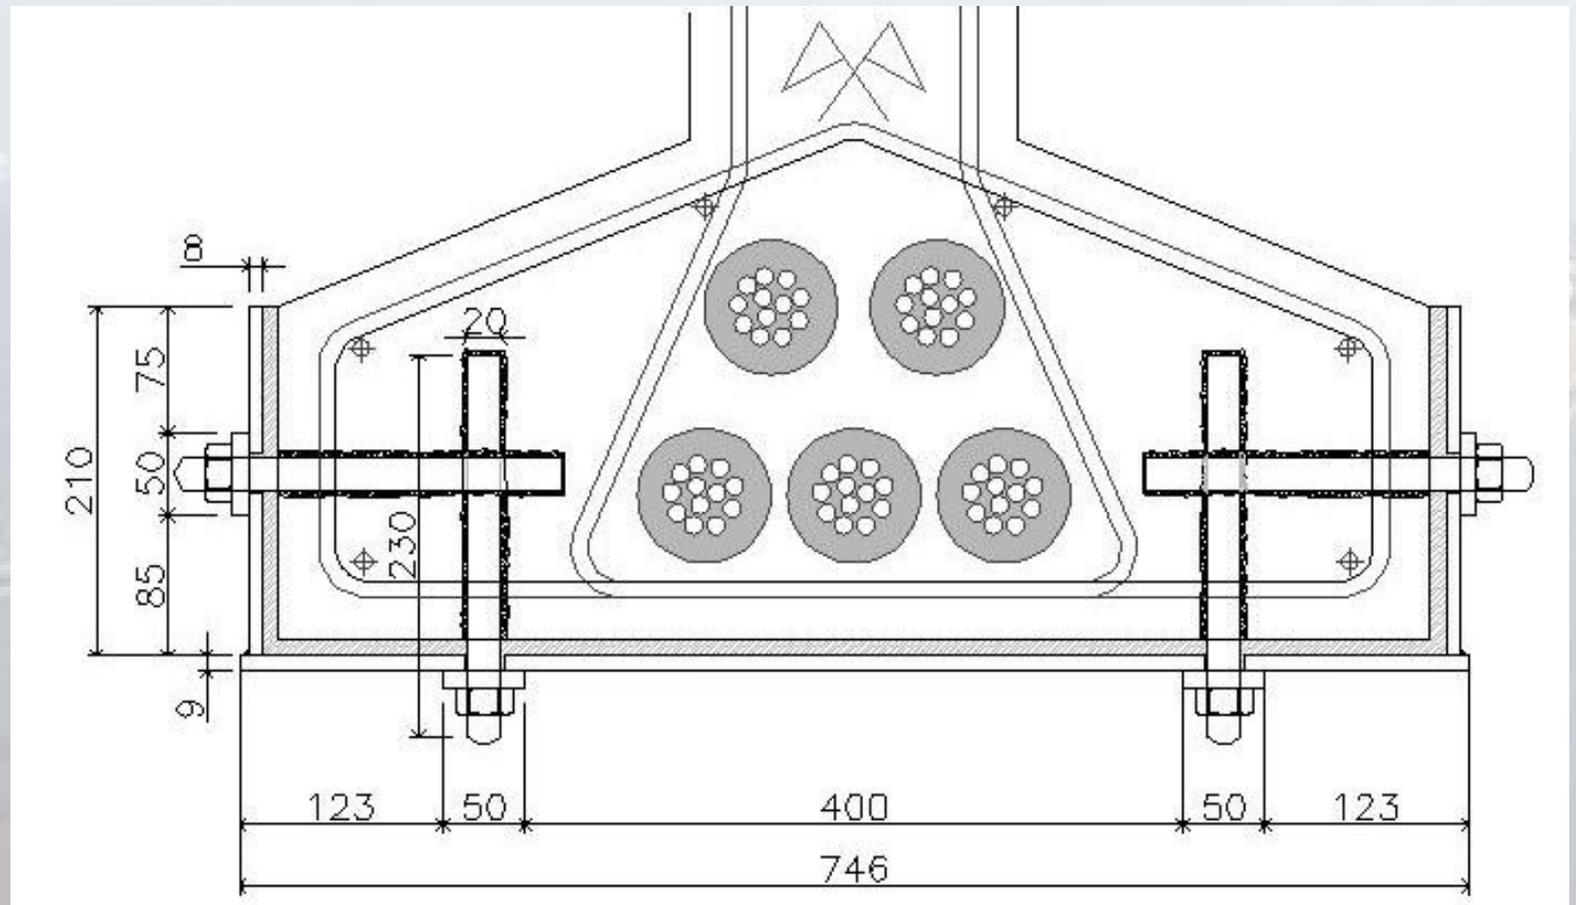
Trefoli corrosi

Tecnologia
Beton Plaqué
