Analisi e riabilitazione di ponti esistenti

A. Recupero

INTRODUZIONE

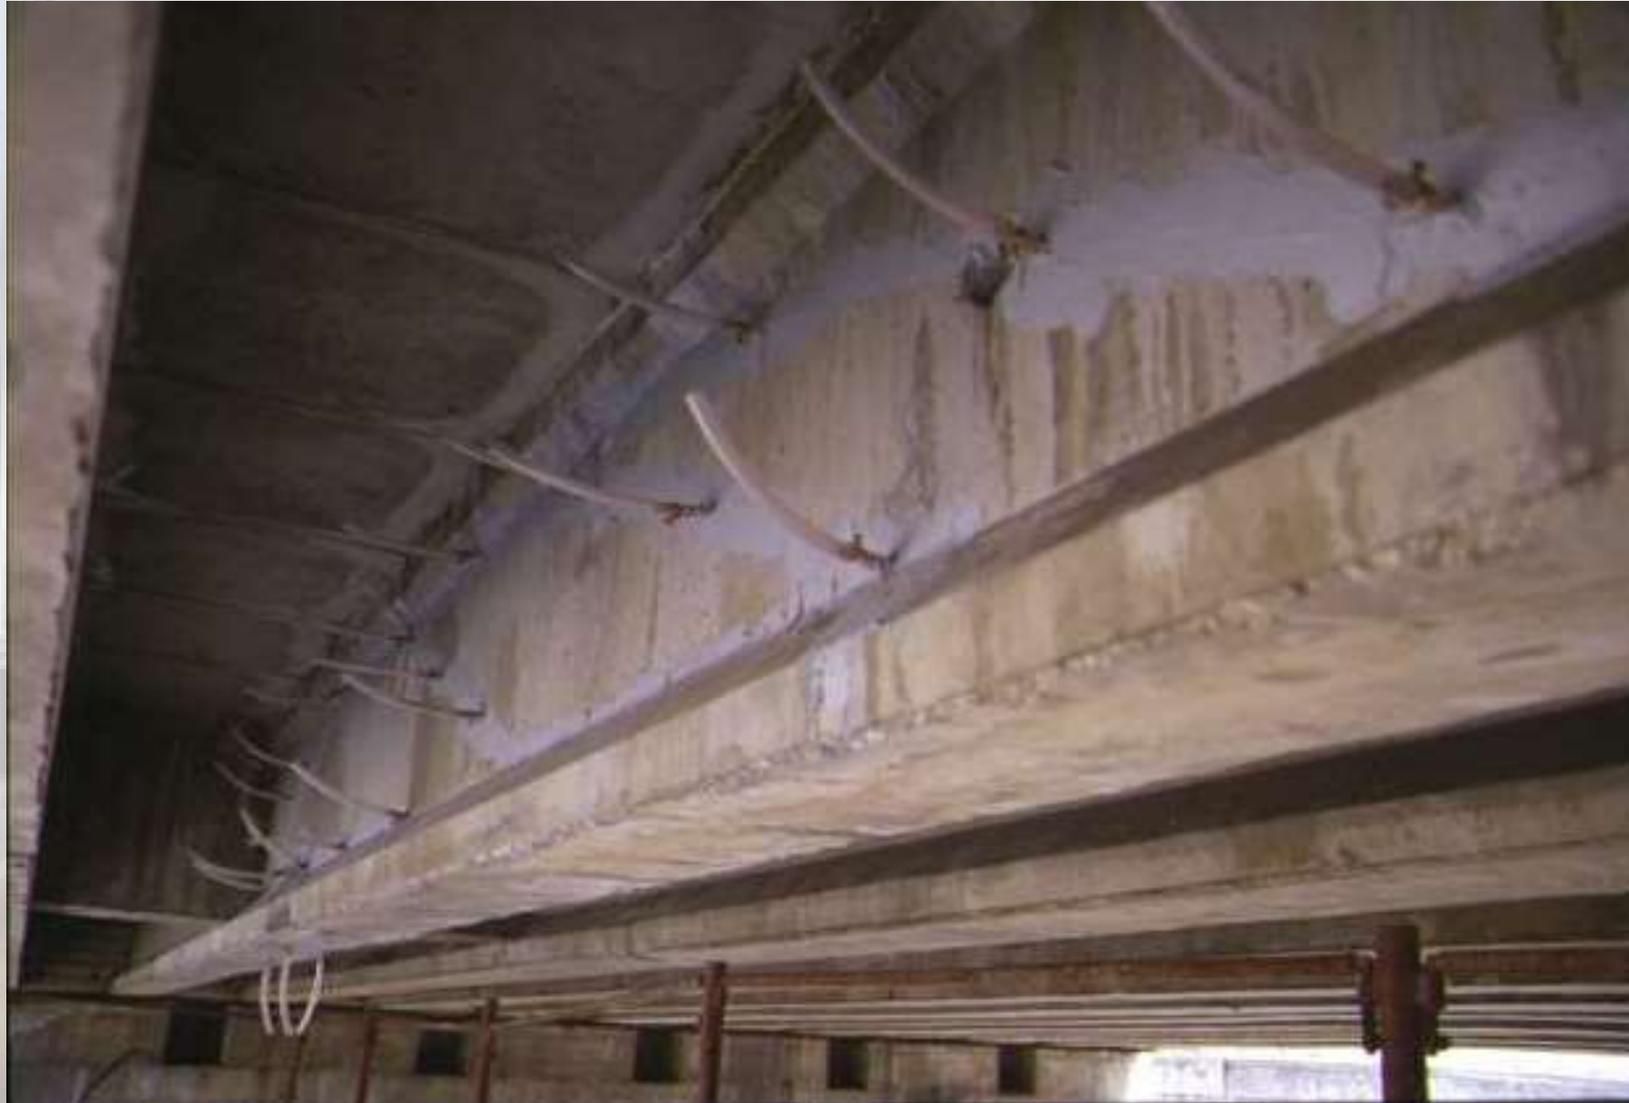
Tecnologia Beton Plaqué

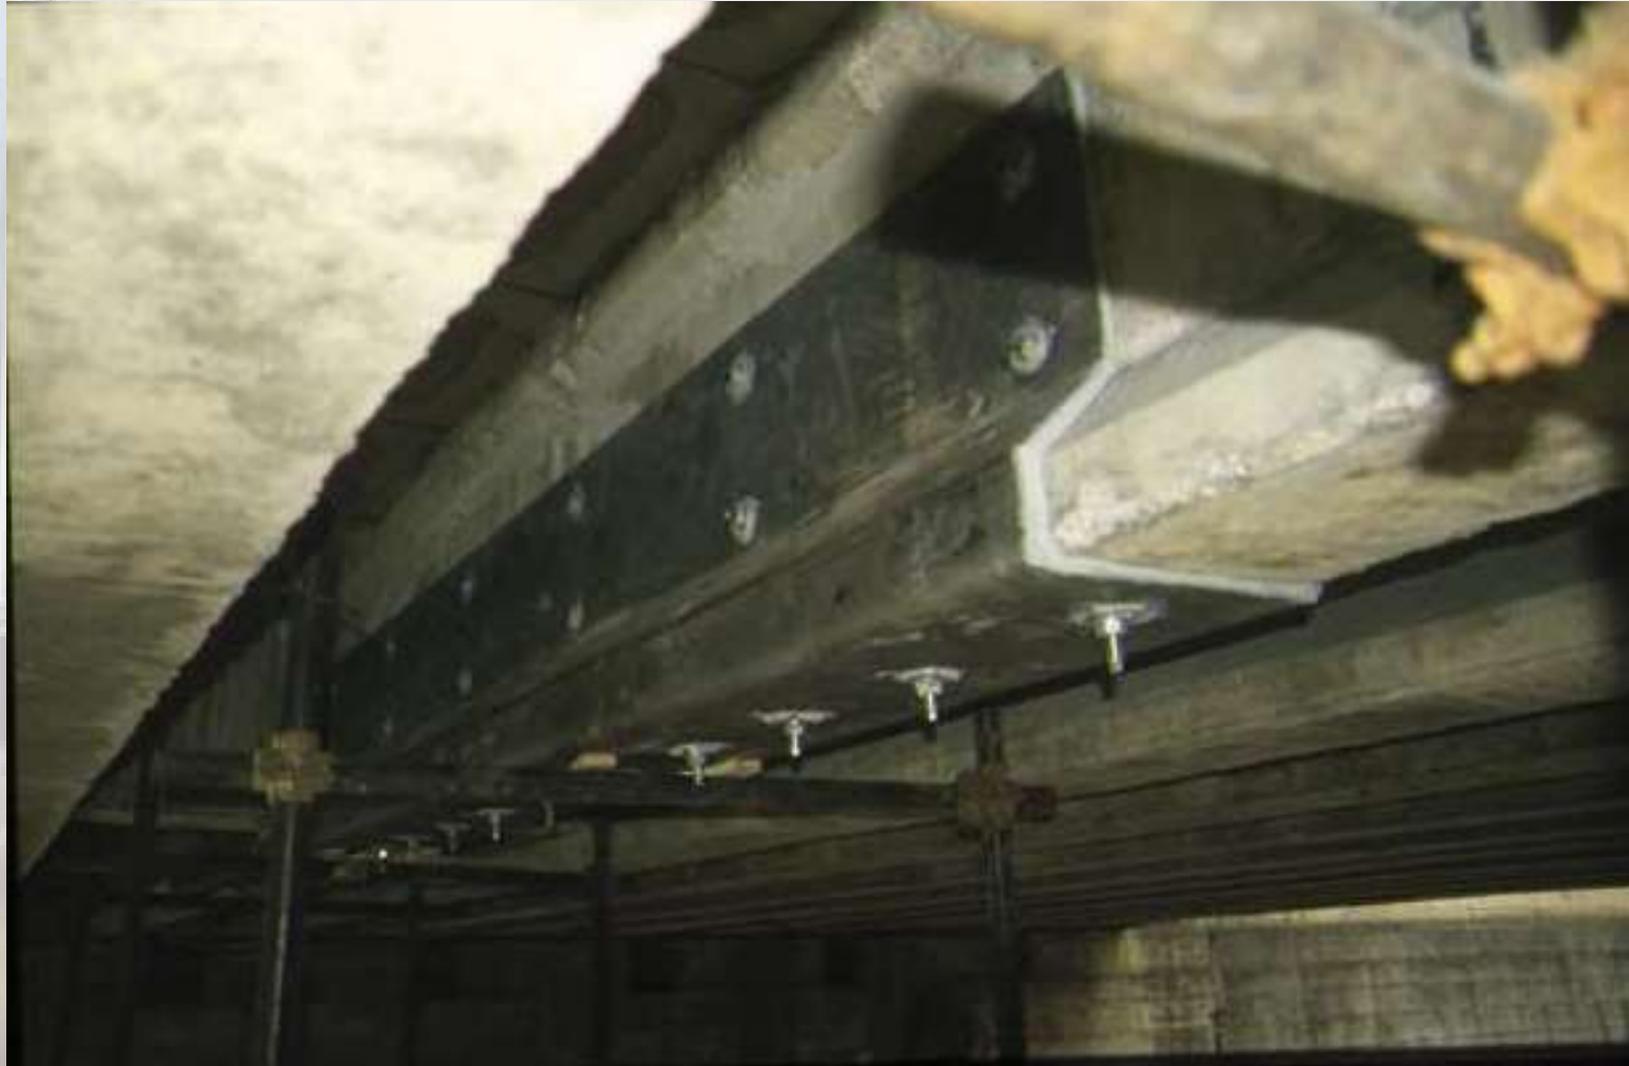
Tecnologia Beton Plaqué

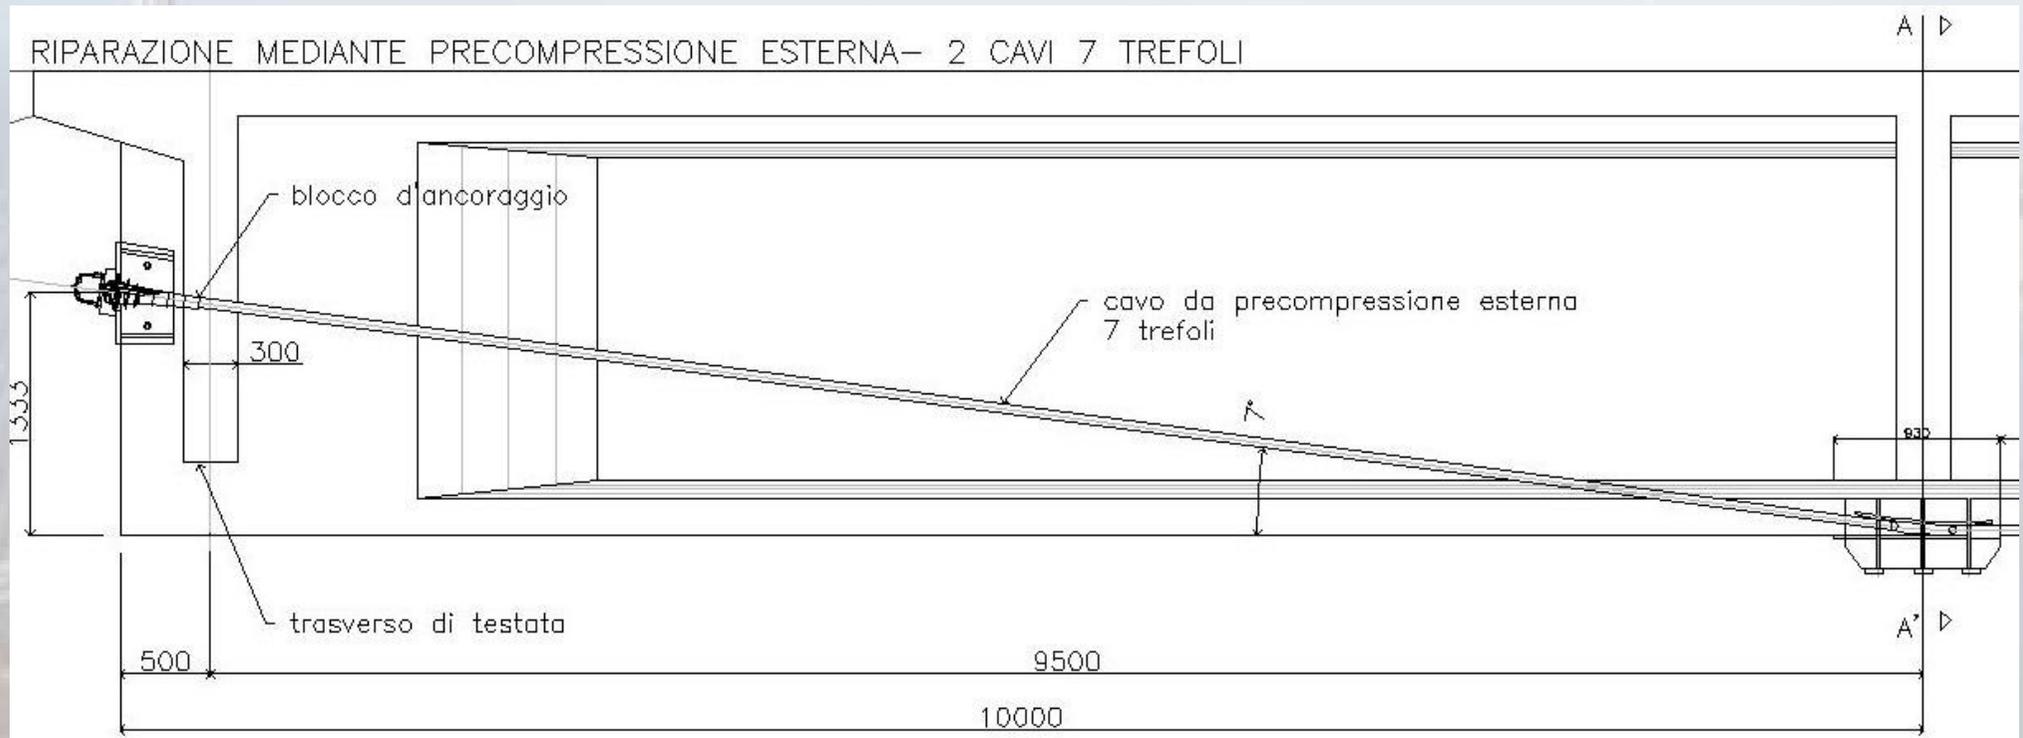
Tecnologia della precompressione esterna

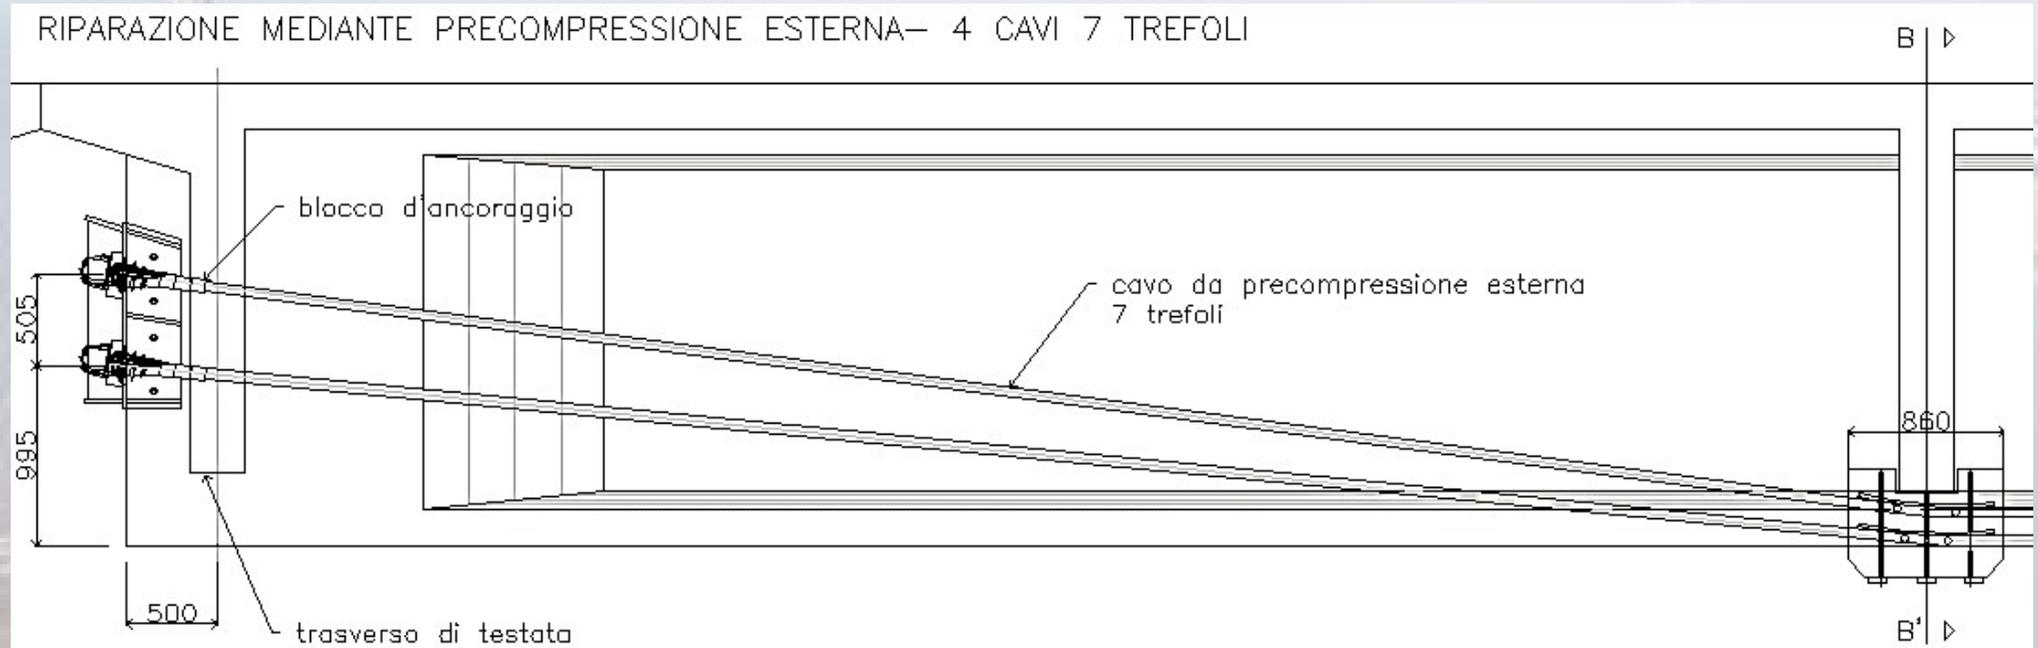
Tecnologia della precompressione esterna

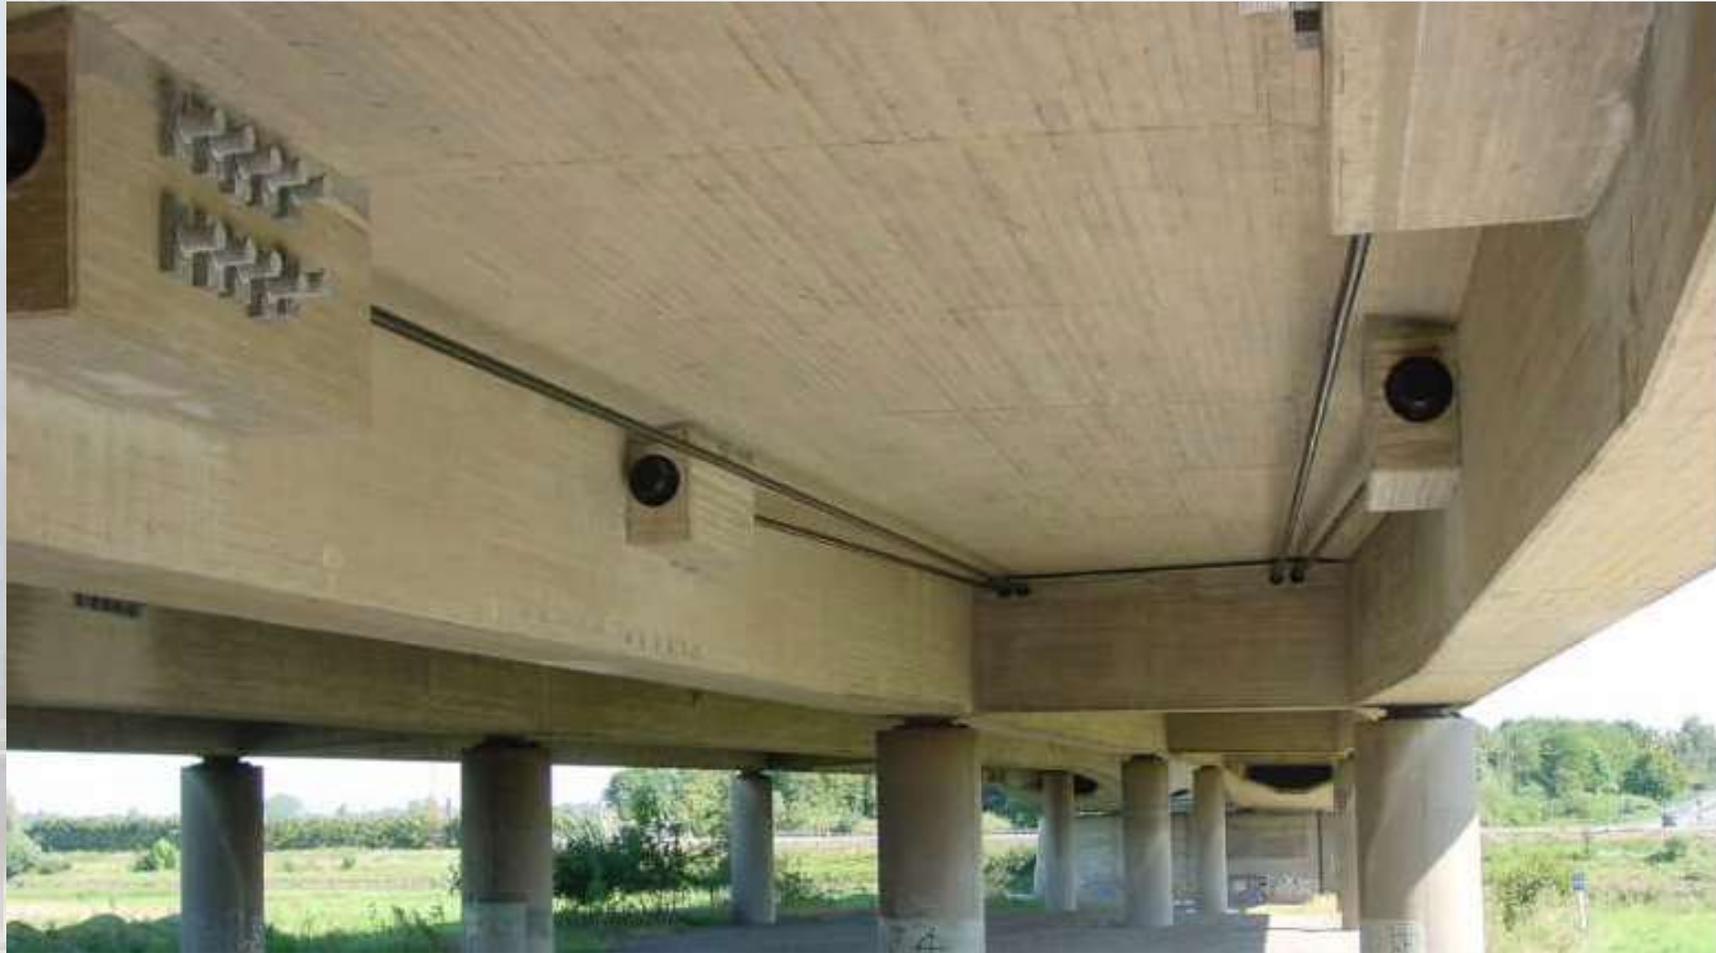
Tecnologia della precompressione esterna

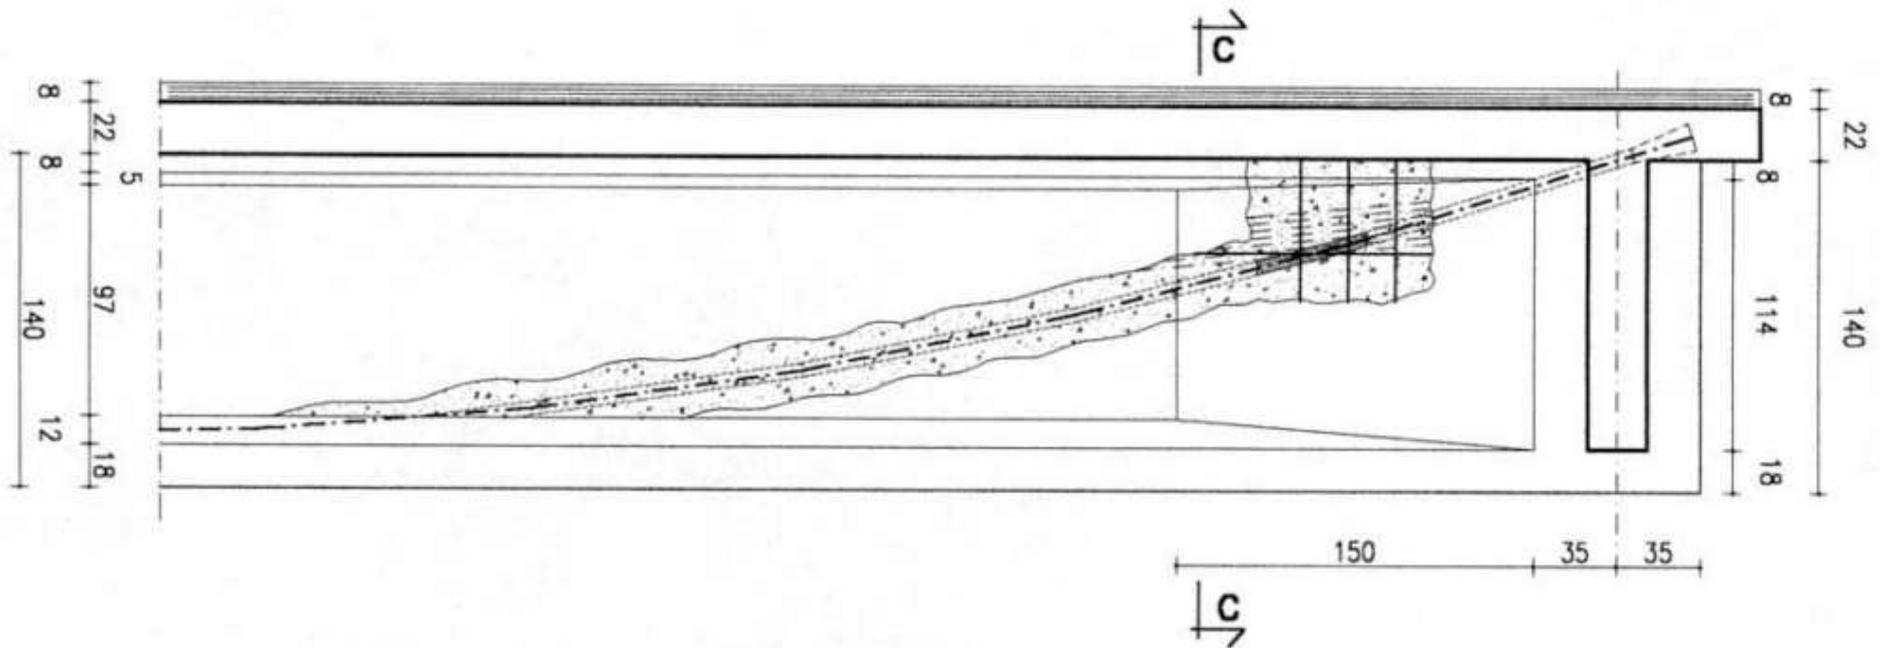
VISTA LATERALE

Viadotto Vizzana-Zampogna

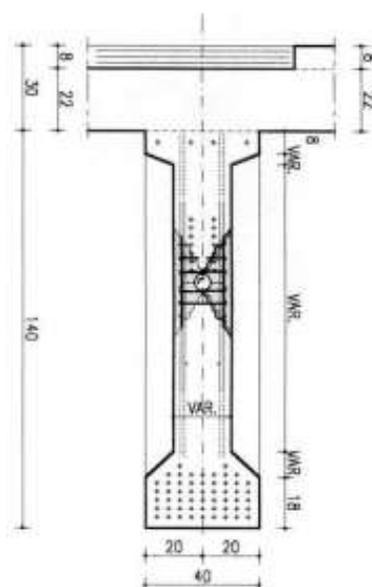
**SECONDA FASE
DELLA RIPARAZIONE**

In questo caso l'intervento di rinforzo è stato ridotto al livello minimo idoneo a garantire i livelli di sicurezza richiesti per un periodo di 5 anni, al di là dei quali l'opera doveva essere dismessa, al completamento di una importante variante di tracciato.

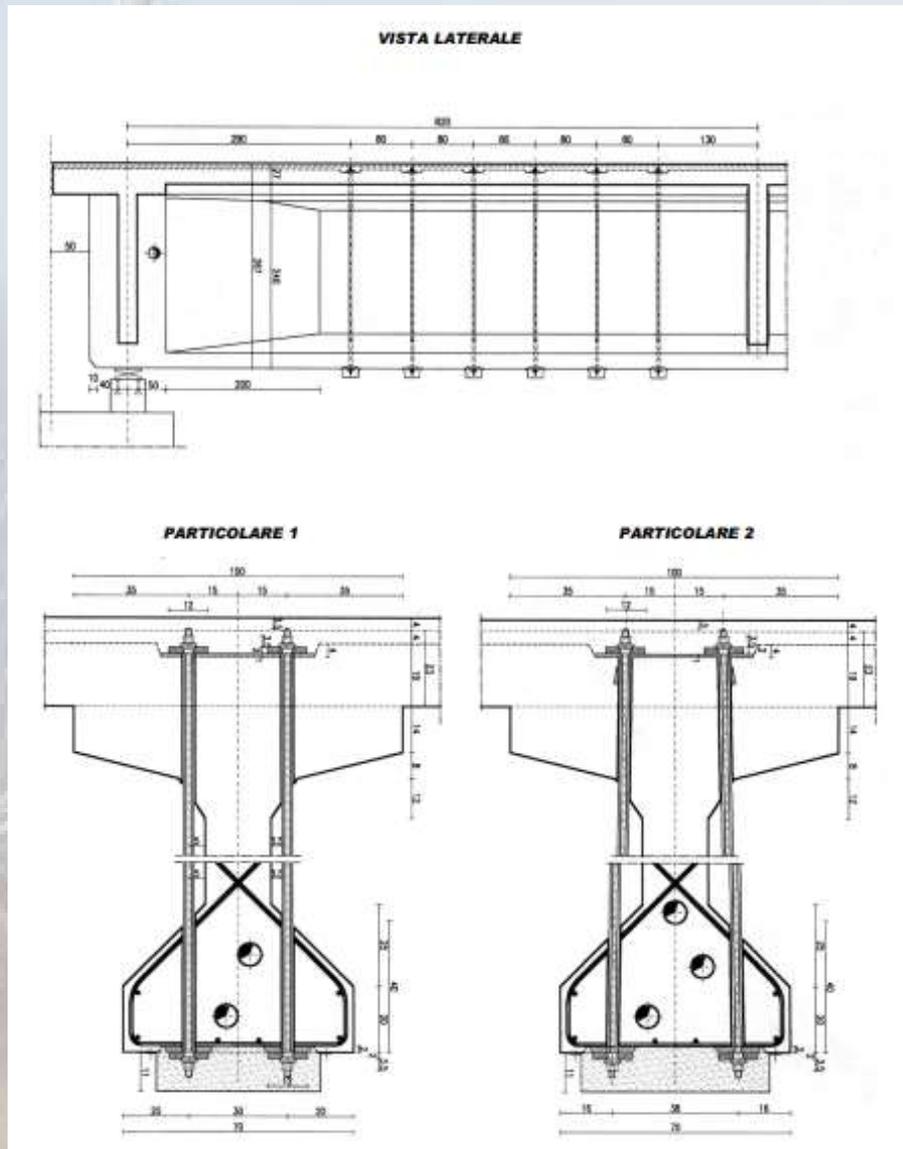
Il modello resistente con inclinazione variabile del campo di compressioni oblique nel calcestruzzo non può essere utilizzato a causa della mancanza di aderenza tra barre e calcestruzzo e quindi della loro incapacità ad assumere incrementi tensionali allo stato limite ultimo. E' quindi necessario ricorrere all'impiego di un modello bidimensionale, che consenta di considerare una zona d'anima come una lastra.

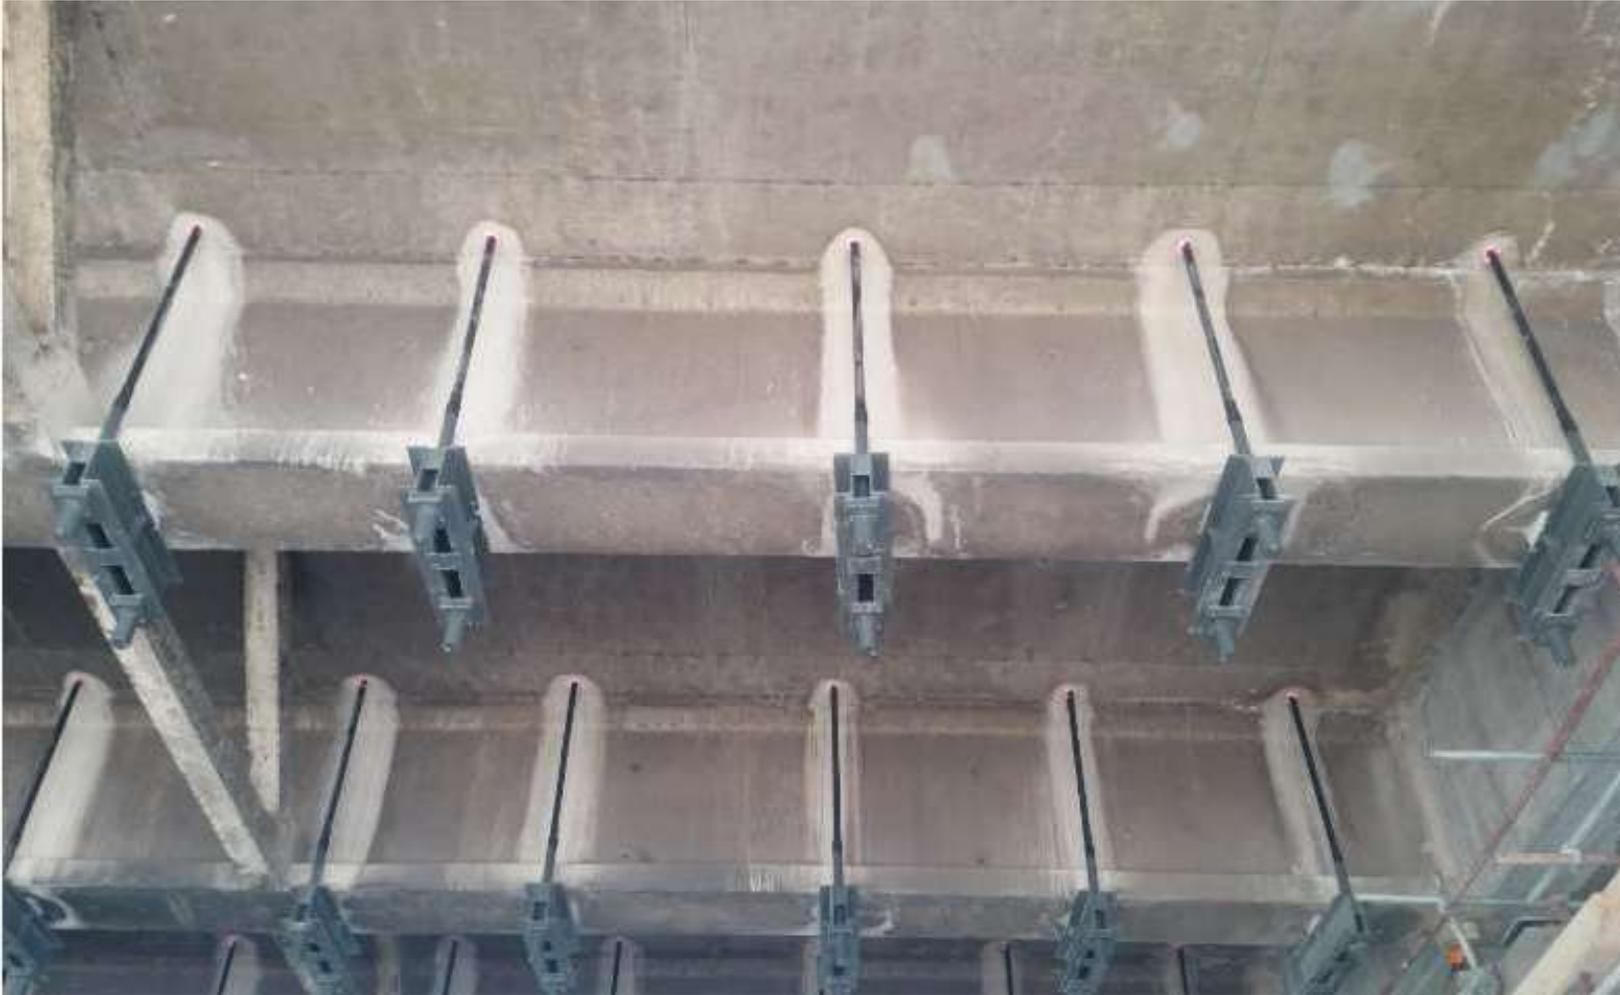
Tiranti a barre per il rinforzo a taglio di un ponte con travi a T

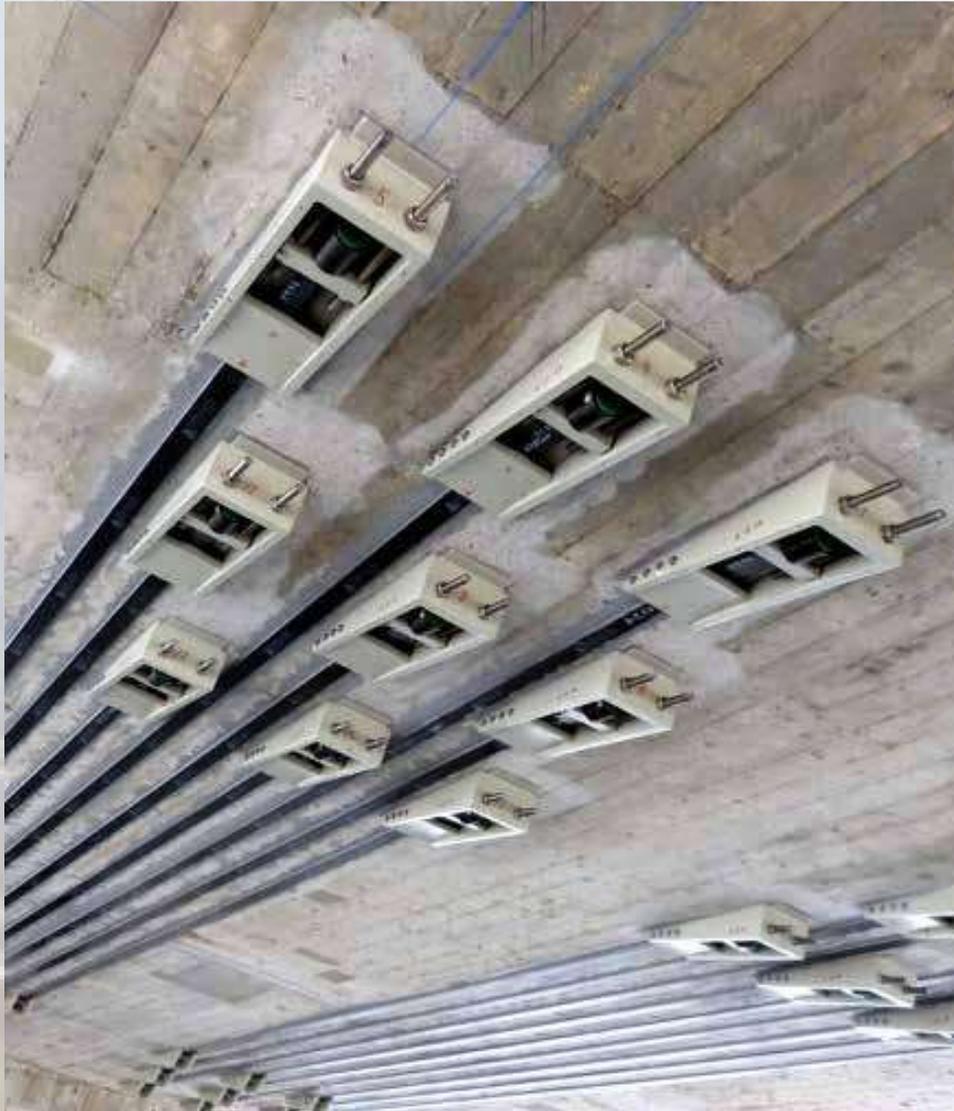
Applicazione di CFRP
nelle infrastrutture
Post-compressione
con Sika®
CarboStress®

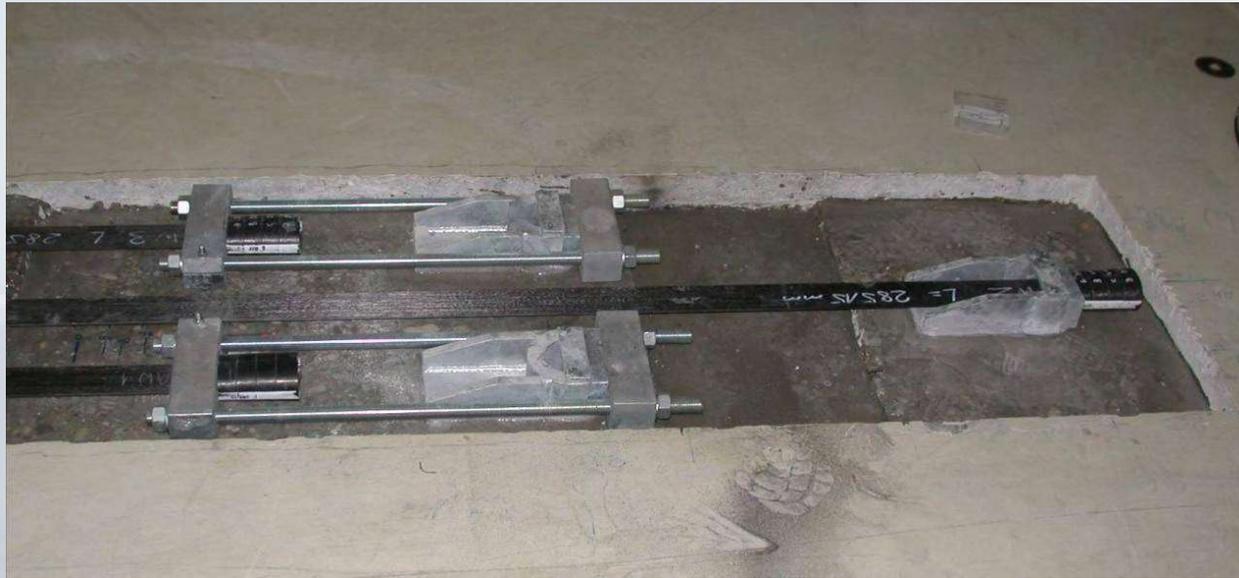
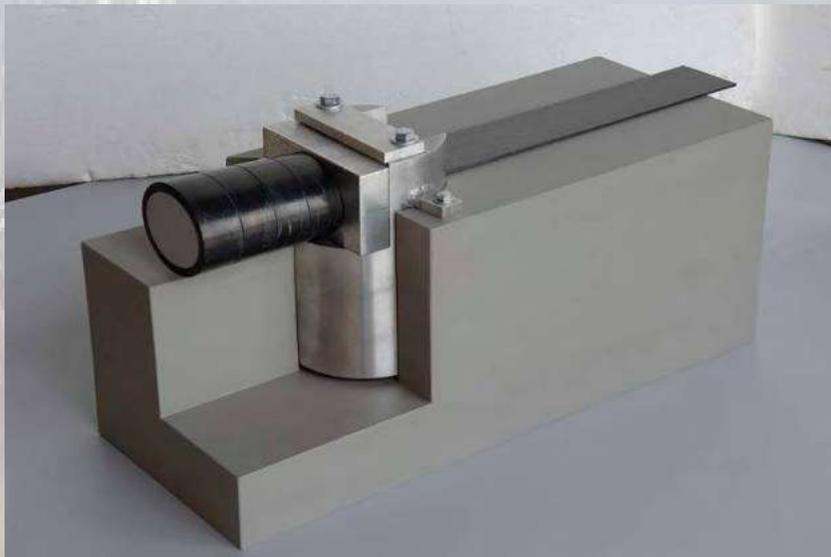
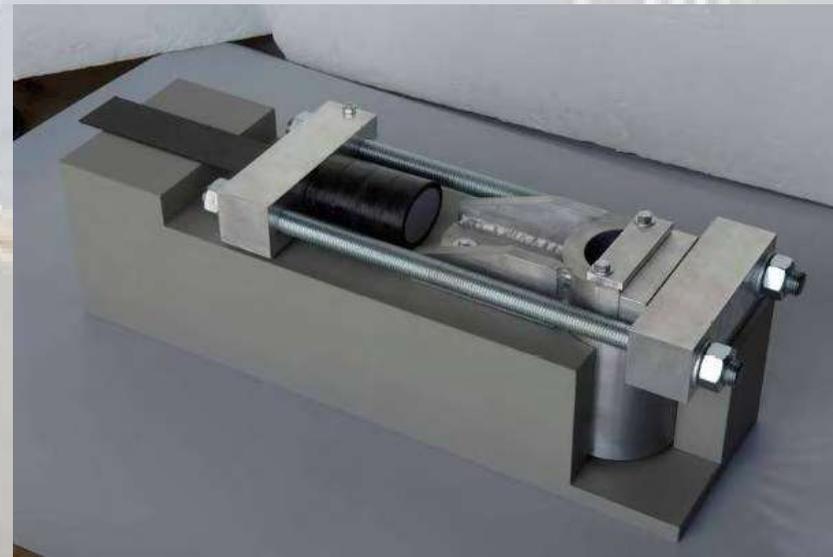
Applicazione di CFRP nelle infrastrutture Post-compressione con Sika® CarboStress®

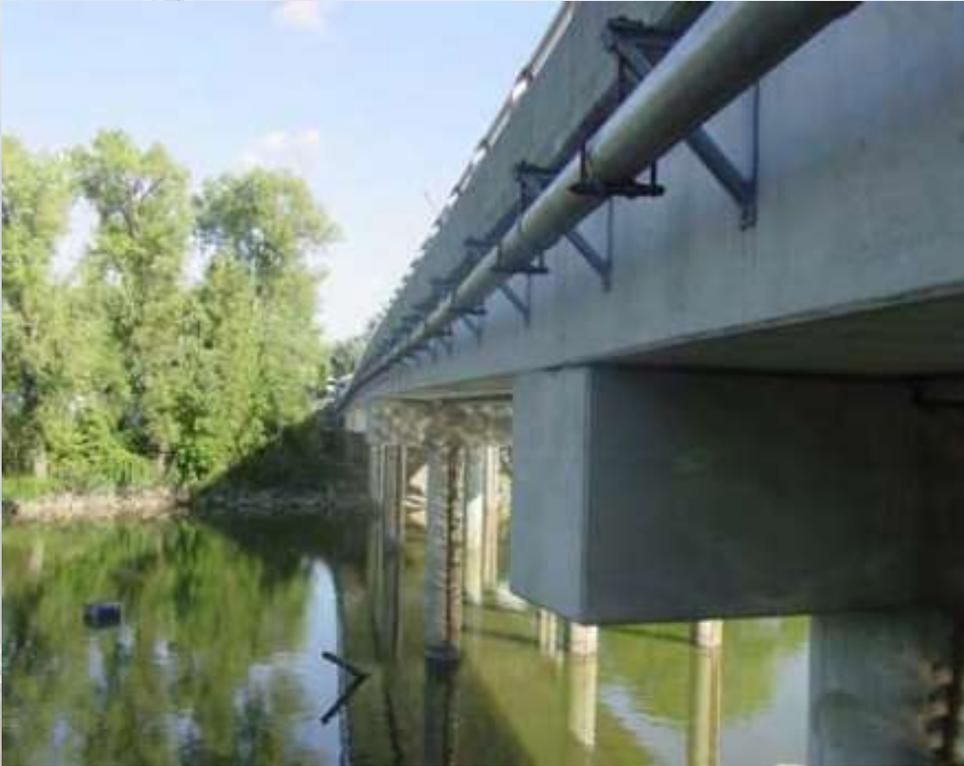
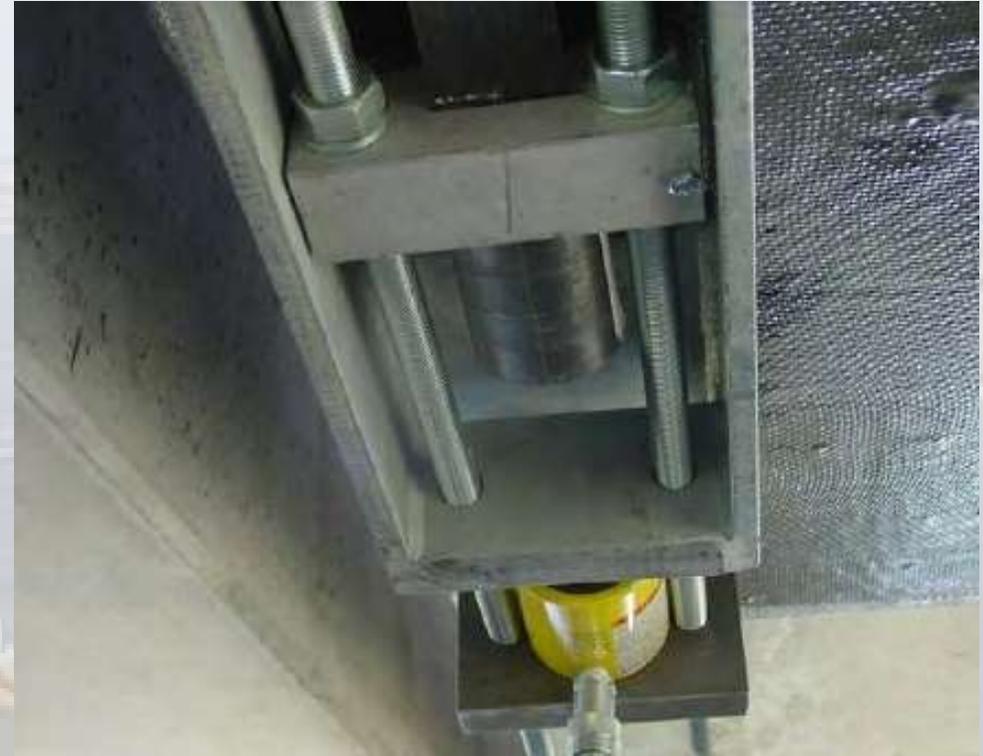
Clinton & Opkins bridge, Ohio (USA) Applicazione di Sika® CarboStress®

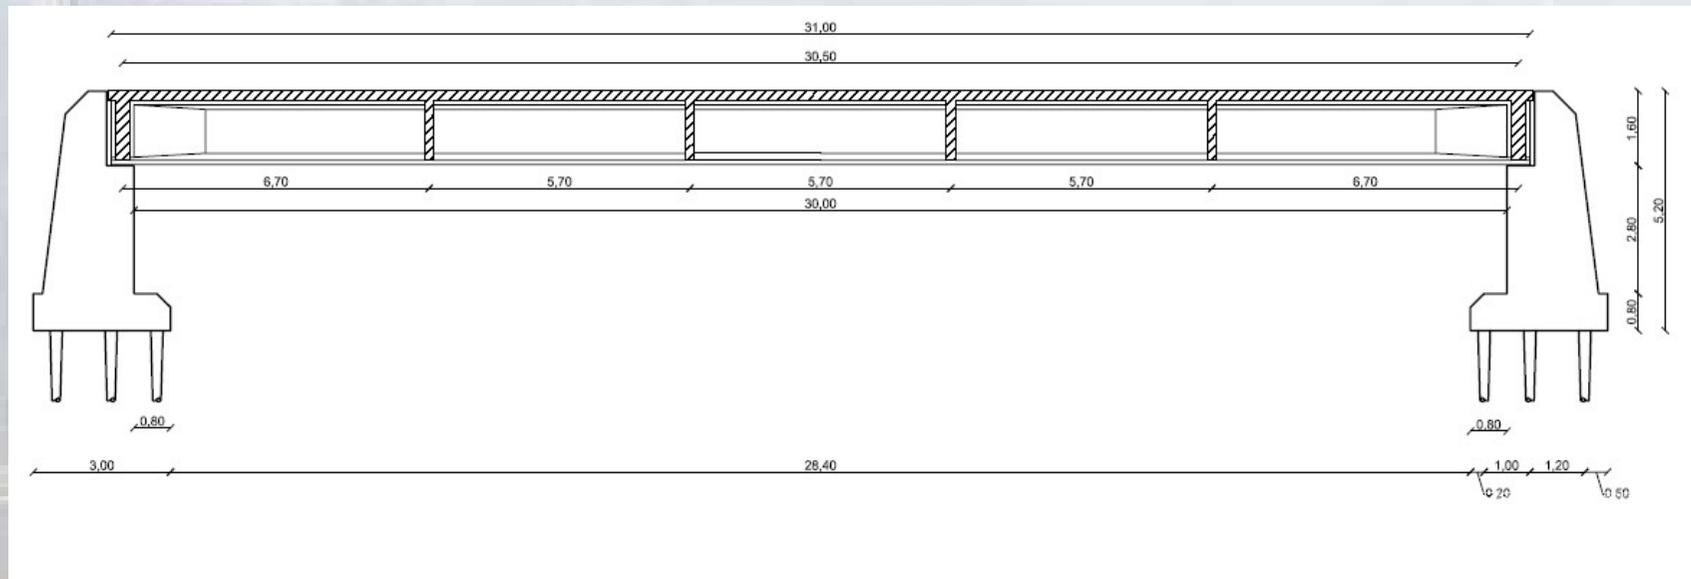
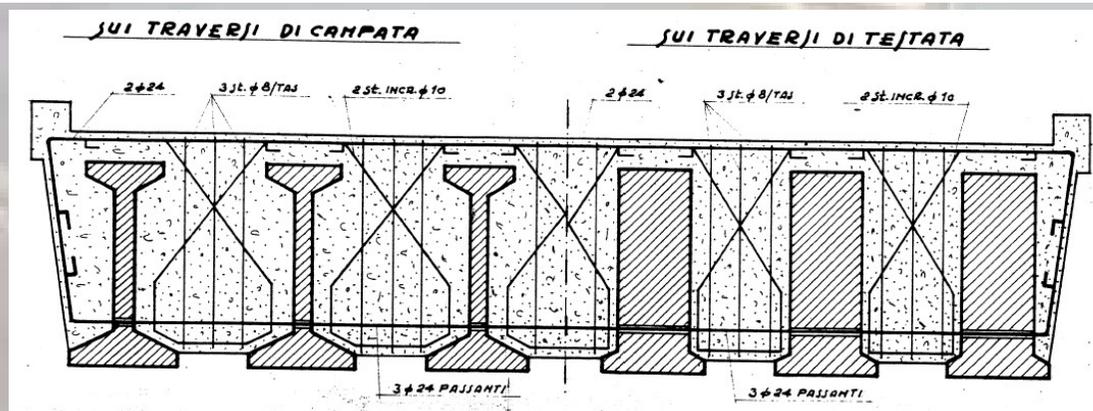
Il ponte "stradale" sul torrente Terdoppio, fu realizzato sul prolungamento della strada vicinale della Maretta (Novara).

Essa era stato costruito agli inizi degli anni settanta ed era costituito da un impalcato di sei travi precomprese e sei traversi gettati in opera.

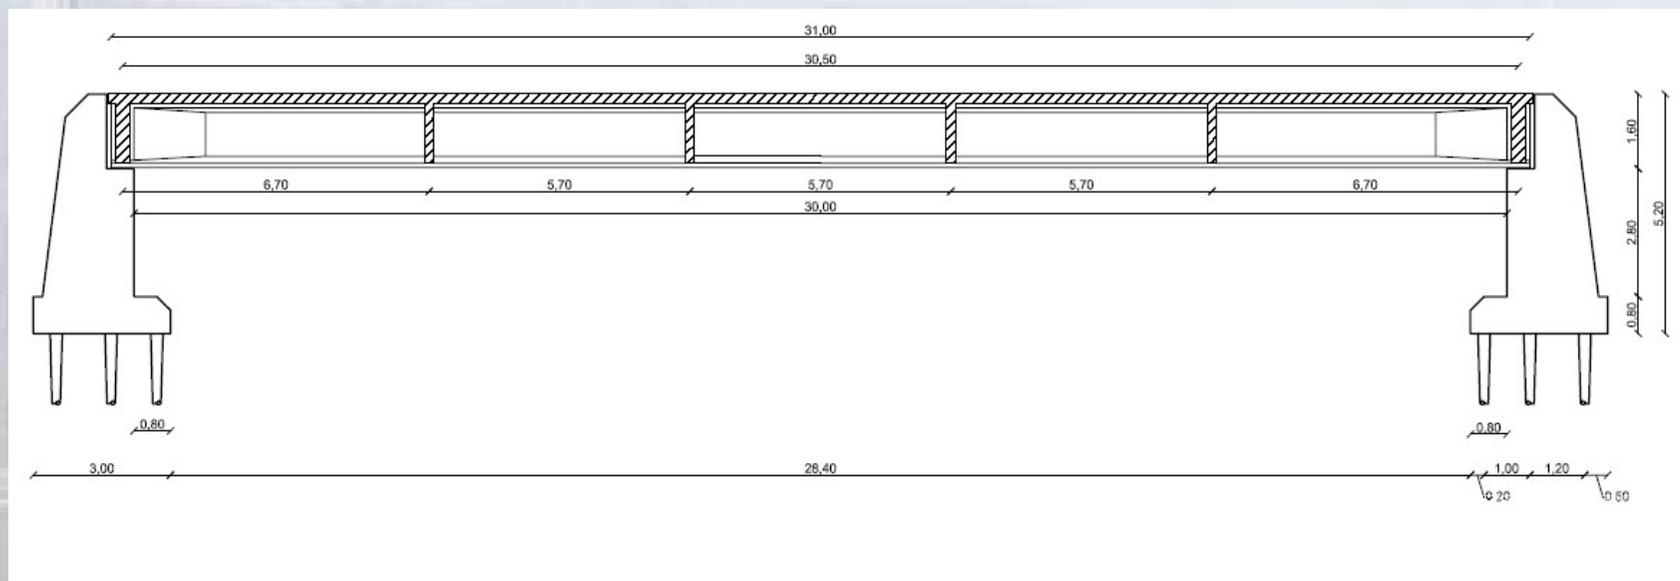
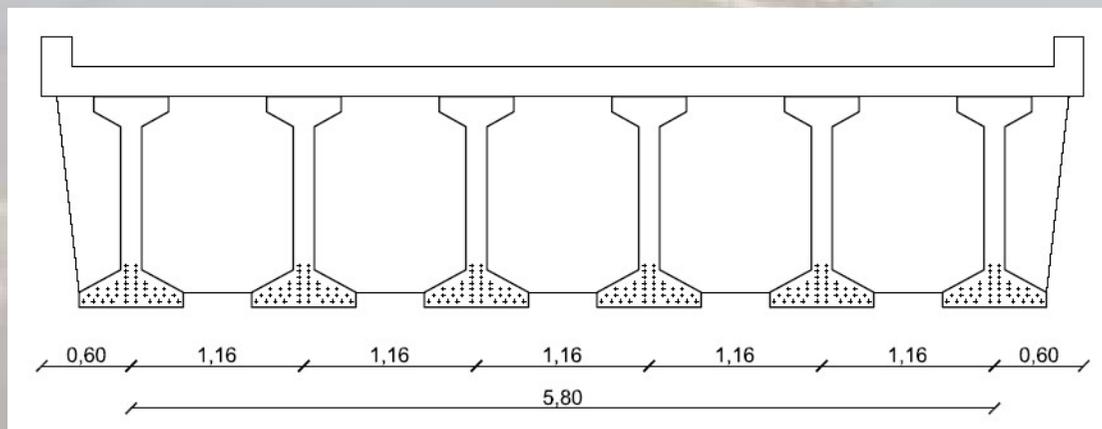
Sezione di Mezzeria

L'opera progettata secondo le Circ. 384/1962 e 1398/1965 del Min. LL.PP., fu costruita e collaudata agli inizi degli anni settanta.

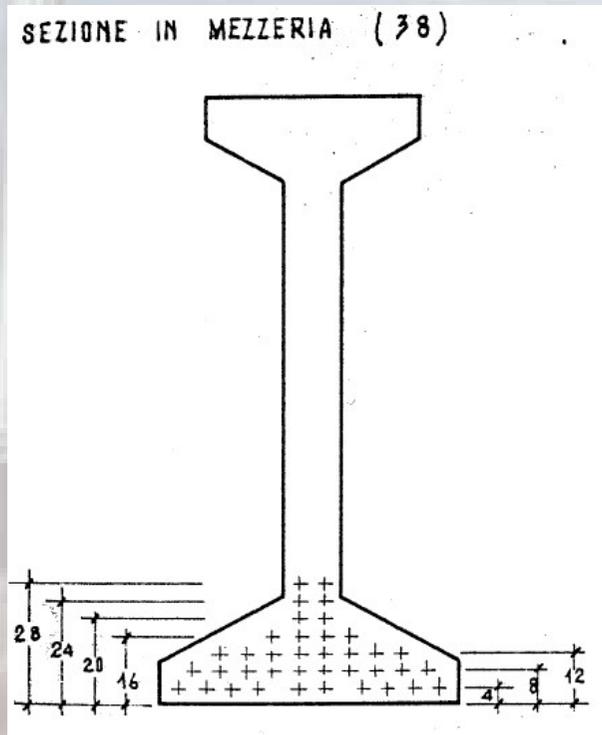
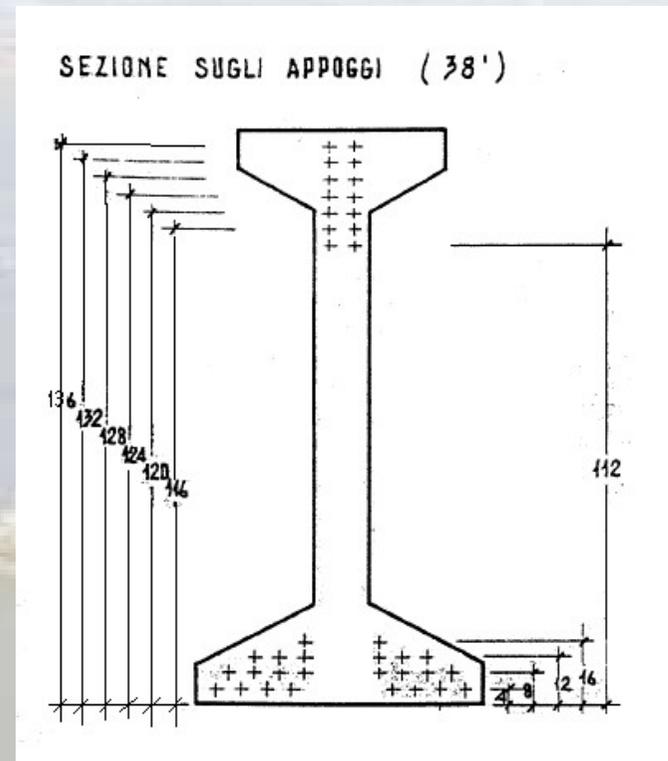
38 trefoli di area unitaria pari a 0.93 cm^2 e carico di rottura di 1750 N/mm^2 .

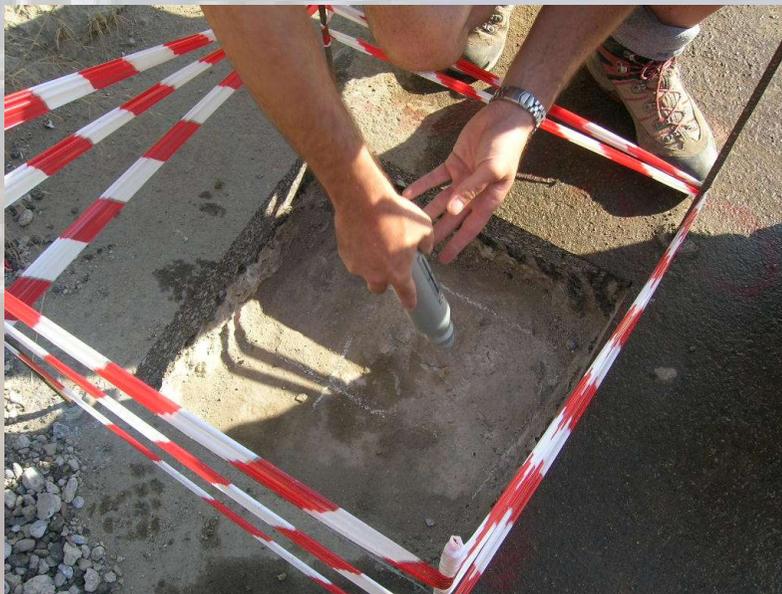
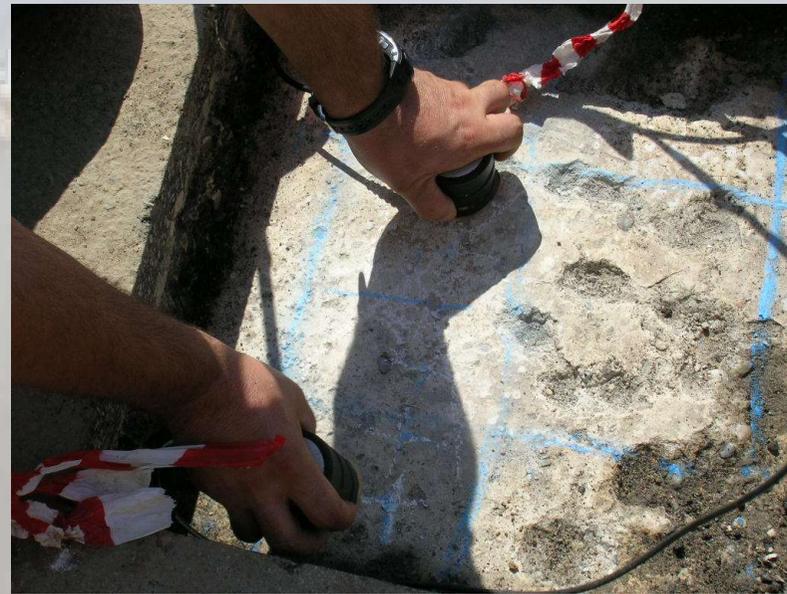
Per il calcestruzzo della soletta si stimò un materiale di classe C20/25.

Per quello delle travi si stimò una classe C35/45, tipica dell'industria di prefabbricazione di quel periodo.

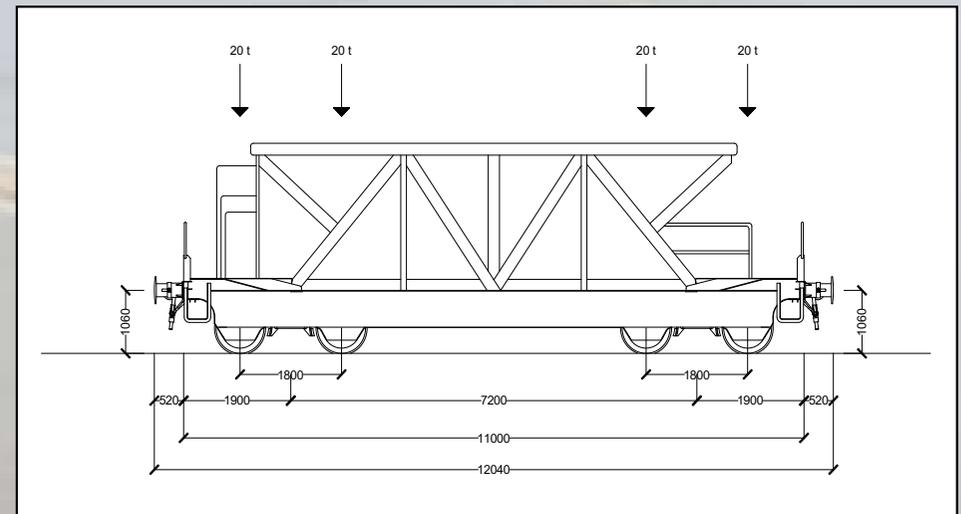
- un treno per il collaudo delle opere progettate per l'Alta Velocità composto di 24 assi da 210 kN cadauno per un totale di 5040 kN;
- un treno equivalente al LM71 ridotto all'83% come previsto dalle istruzioni ITALFERR per ponti di Cat. B;
- un treno di ballastiere con il carico complessivo di 800 kN su quattro assali.

Alla fine si scelse di adeguare solo parzialmente l'opera, permettendo il transito dei treni di cui al punto b) e c) 100% e quello di cui al punto a), ridotto al 60%, riservandosi il ricarico al 100% dopo il transito dello stesso sul ponte di Terdoppio.

Riservandosi il ricarico al 100% dopo il transito dello stesso sul ponte di Terdoppio.

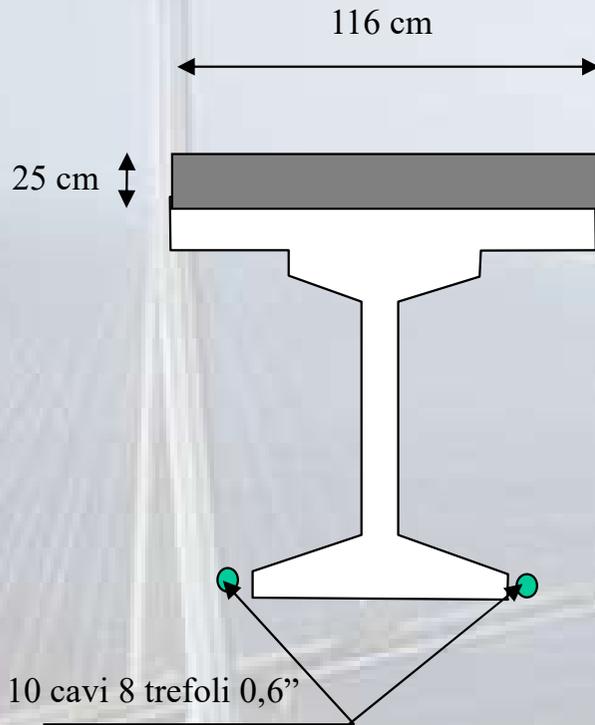
Geometria della trave precompressa
