Analisi e riabilitazione di ponti esistenti

A. Recupero

INTRODUZIONE

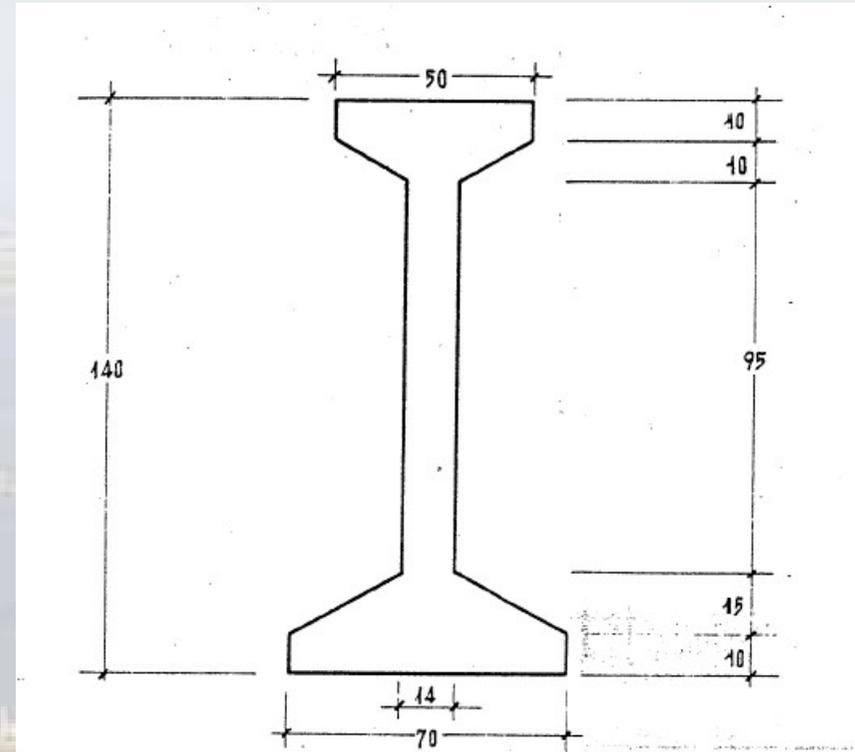
Soluzione scelta

Per la precompressione esterna delle travi principali furono utilizzati 10 cavi da 8 trefoli 0,6" del tipo TESIT con testate Mobili "ZPG806", tiro iniziale per cavo $N_{pinz} = 1491 \text{ kN}$ (152 ton) e tiro massimo in esercizio $N_{pesr} = 1177 \text{ kN}$ (120 ton).

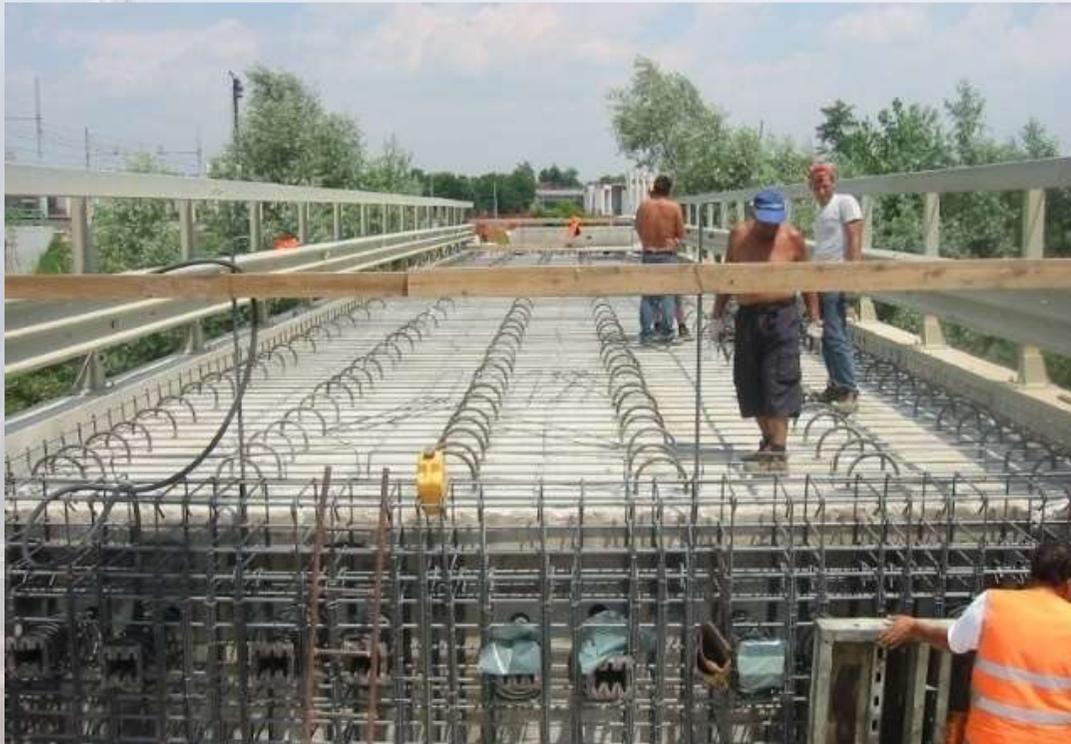
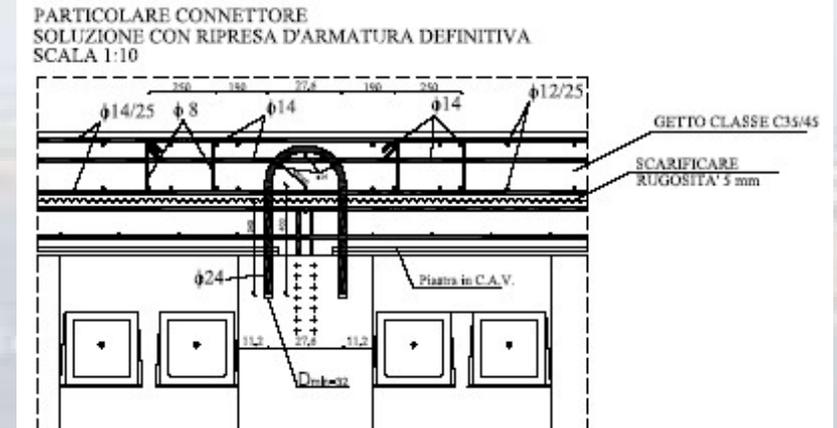
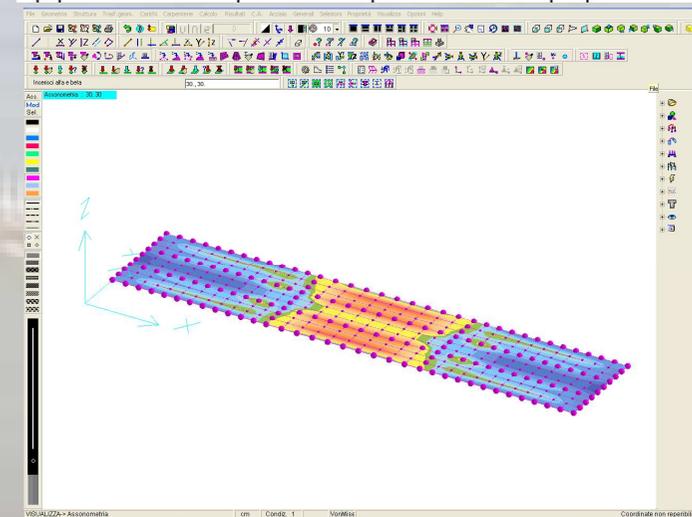
La soletta integrativa realizzata per sorreggere i maggiori carichi fu resa solidale alla struttura sottostante con scarifica superficiale di quella esistente e con connettori metallici.

La progettazione dei connettori fu eseguita secondo il punto 6.2.5. dall'Eurocodice 2.

- 1) una scabrezza superficiale con scarifica non inferiore a 5 mm;
- 2) l'uso di calcestruzzo espansivo per il getto della nuova soletta.

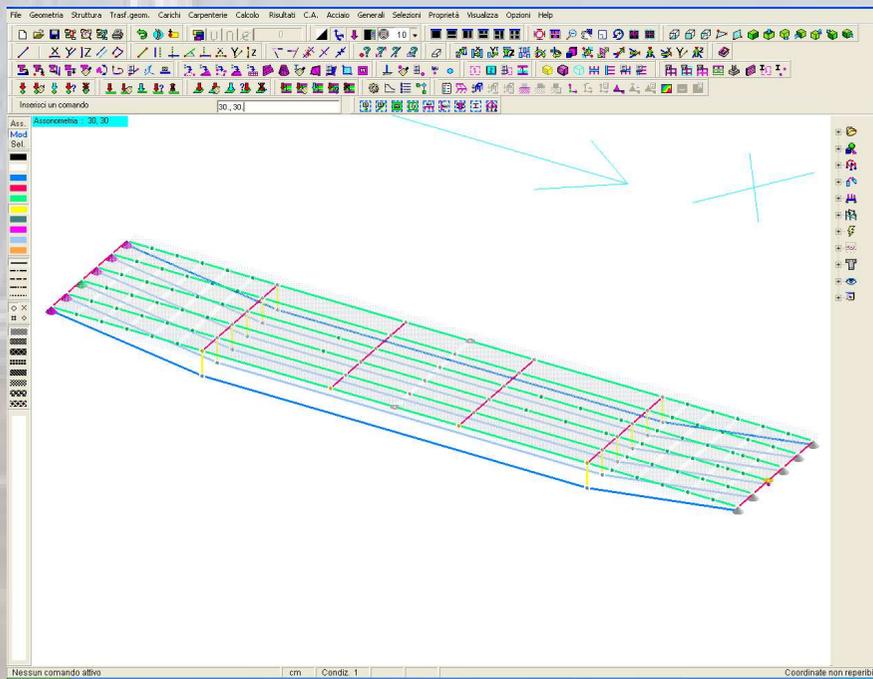
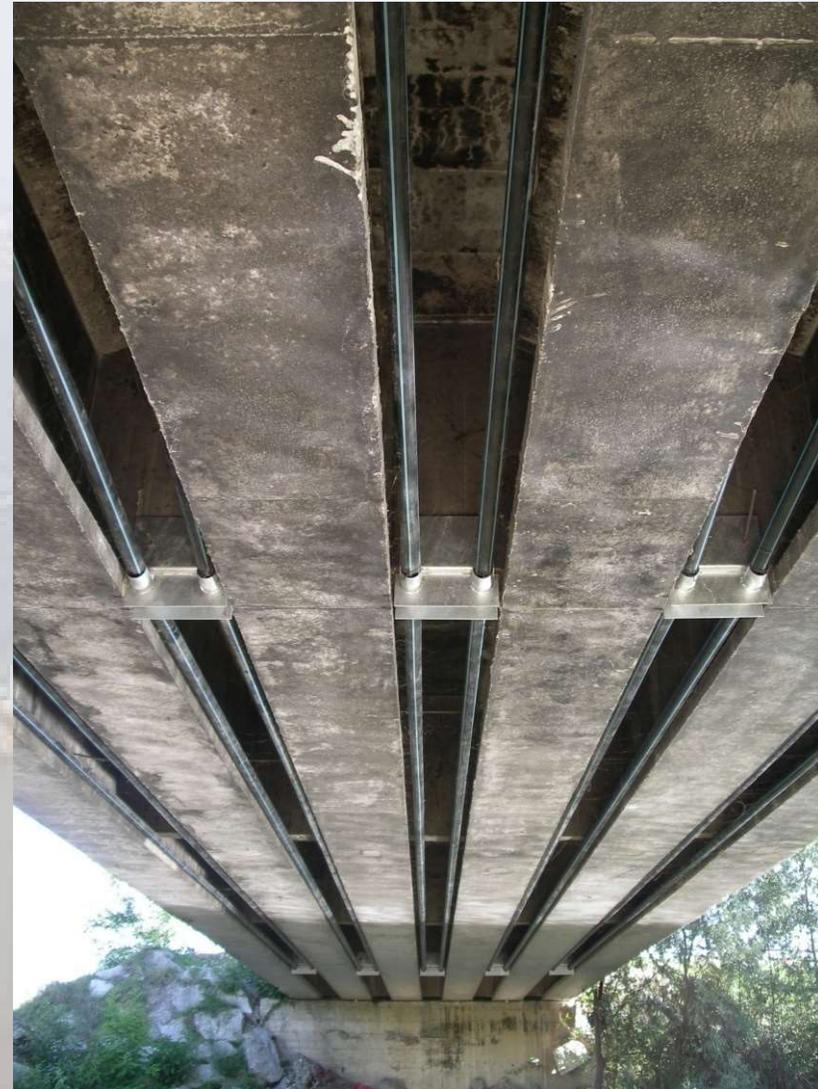
I cavi furono deviati tramite dei rinvii in acciaio realizzati a tergo di quei traversi di campata prossimi agli estremi.

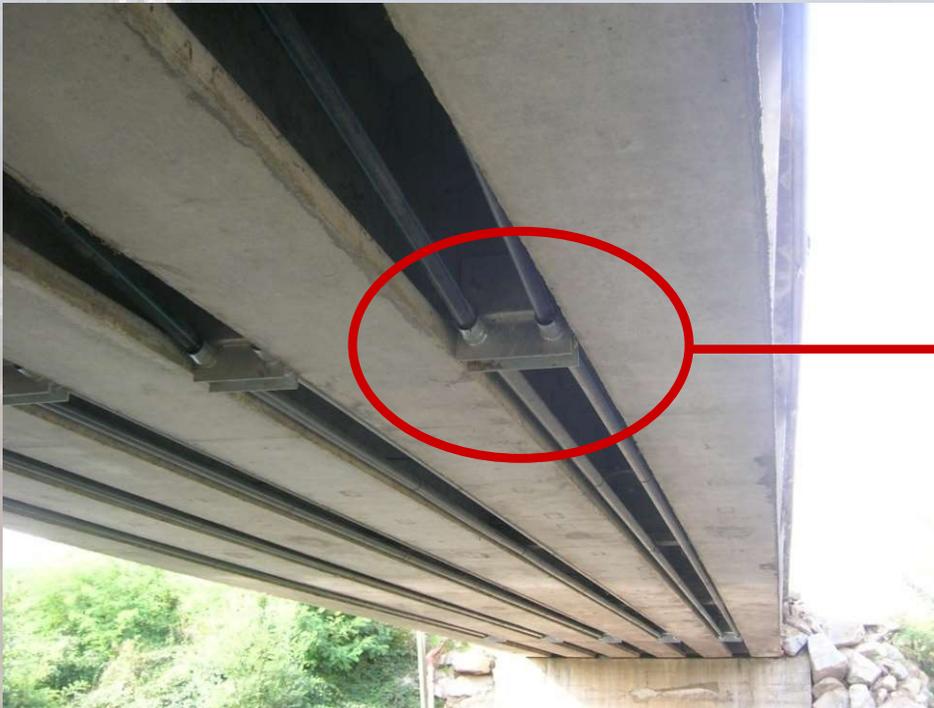
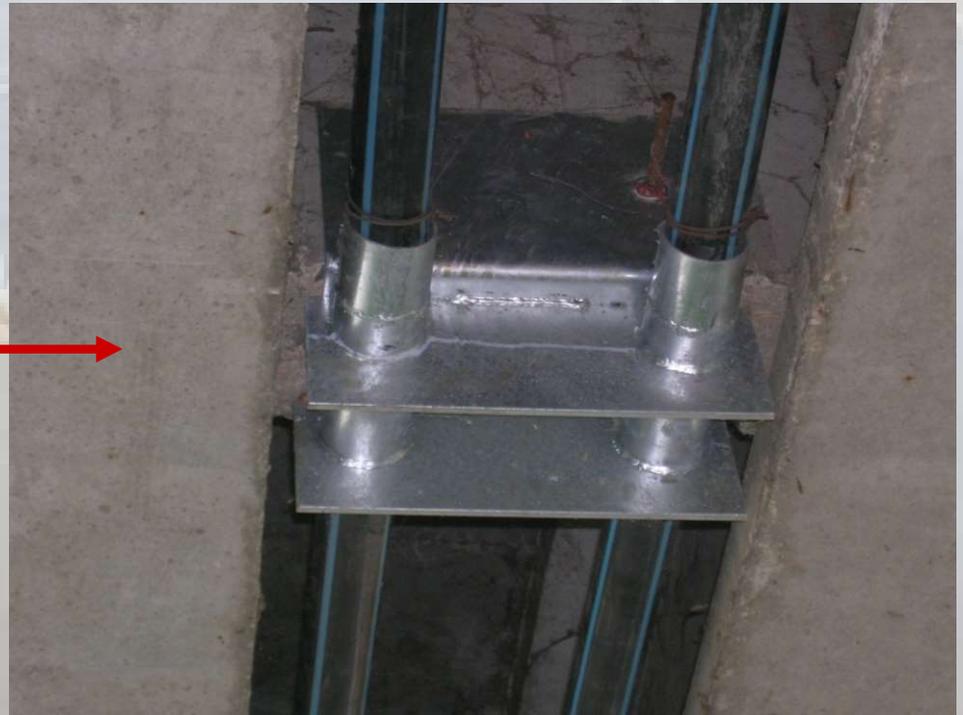
Per le selle di rinvio a causa della modesta classe del calcestruzzo dei traversi si scelse una tipologia avvolgente in acciaio con funzioni di presidio della parte terminale del traverso e di sella di rinvio.

Entro il blocco sella, furono saldati due tubi metallici presagomati che potessero fornire al cavo passante la richiesta inclinazione.

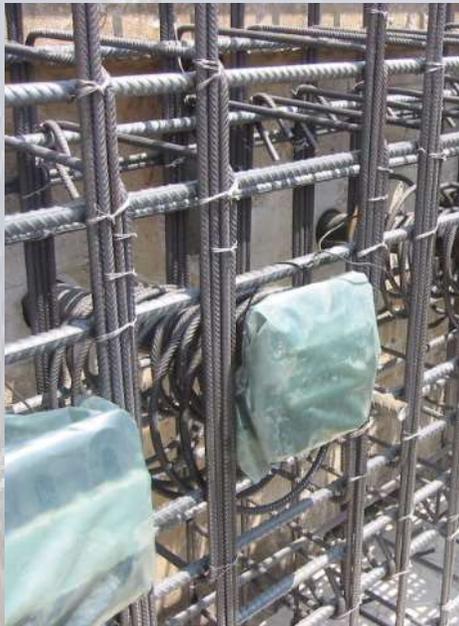
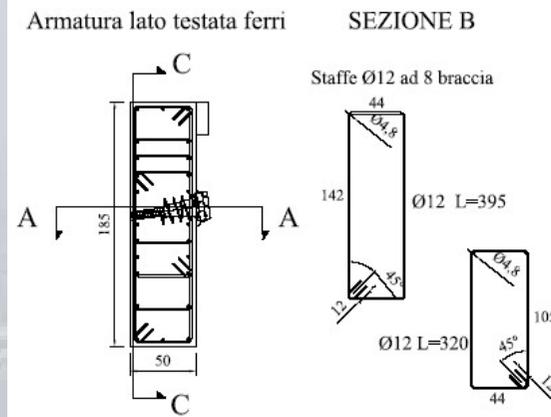
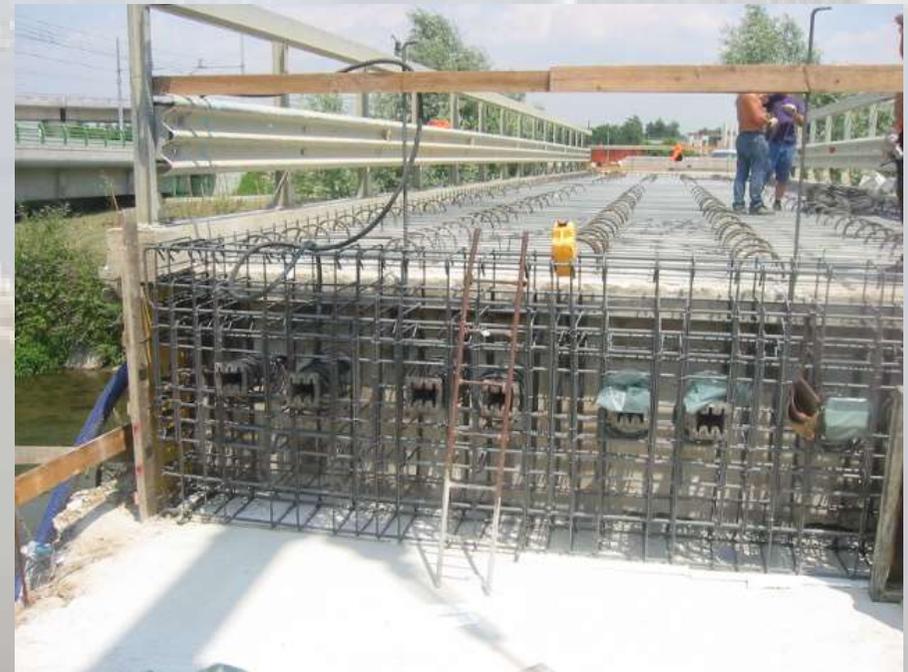
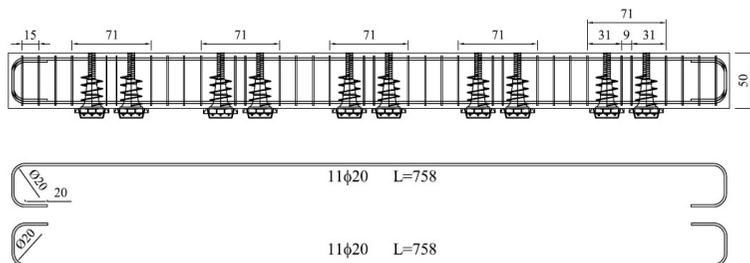
Le testate di precompressione furono disposte dentro le strutture di rinforzo dei traversi di testata.

Il progetto fu eseguito utilizzando schemi del tipo tirante-puntone.

Armatura lato testata ferri Ø20 SEZIONE A

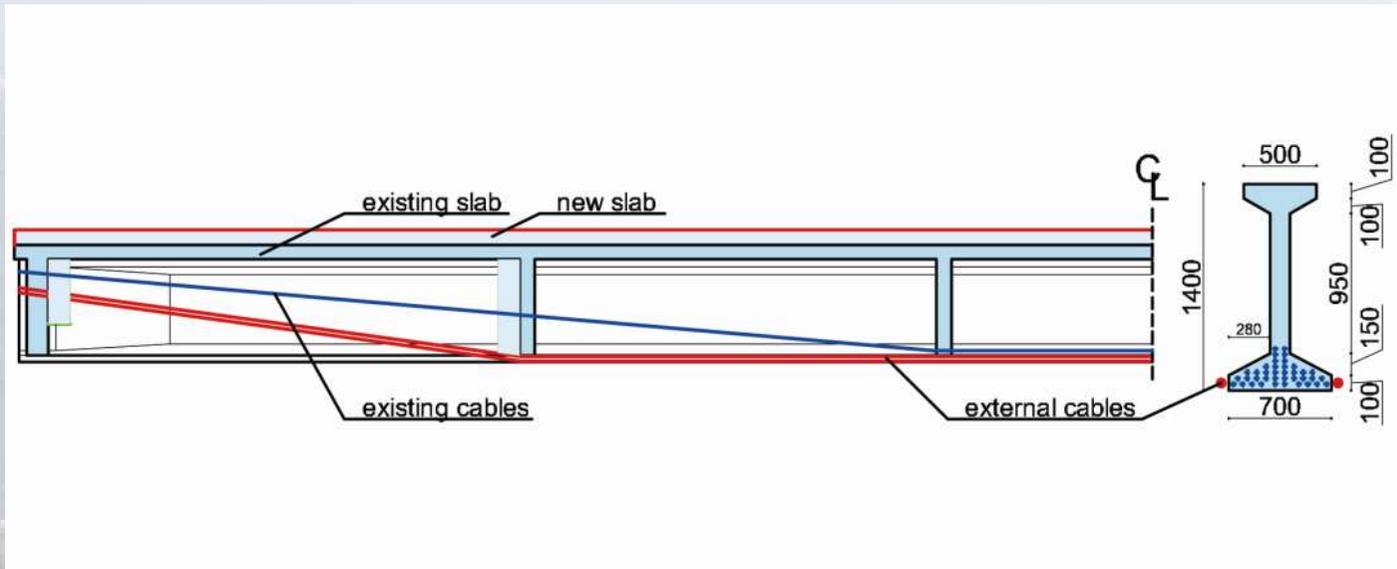
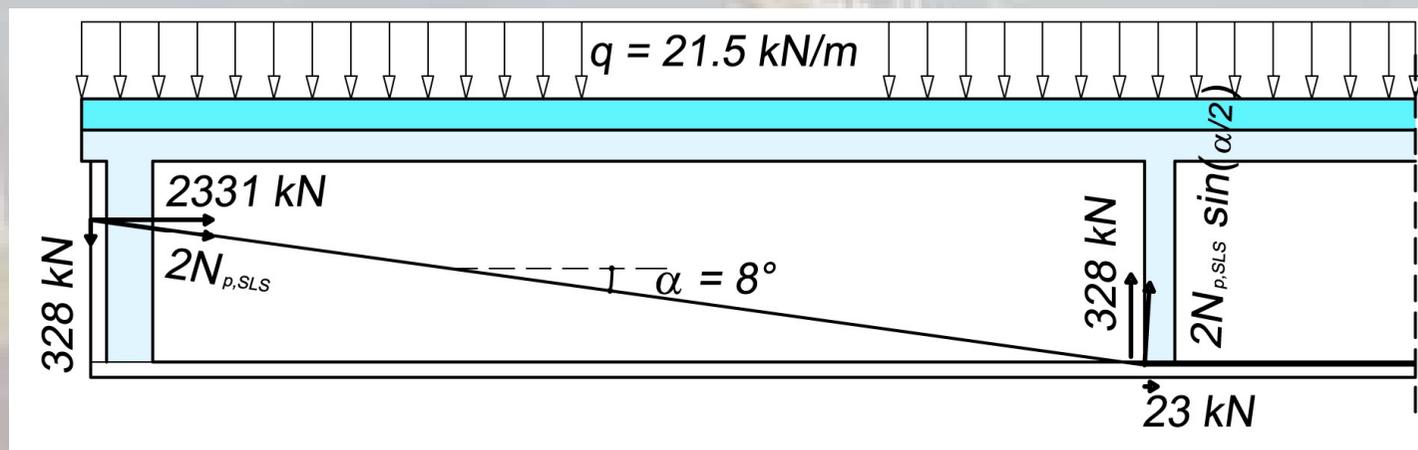
Le analisi di calcolo

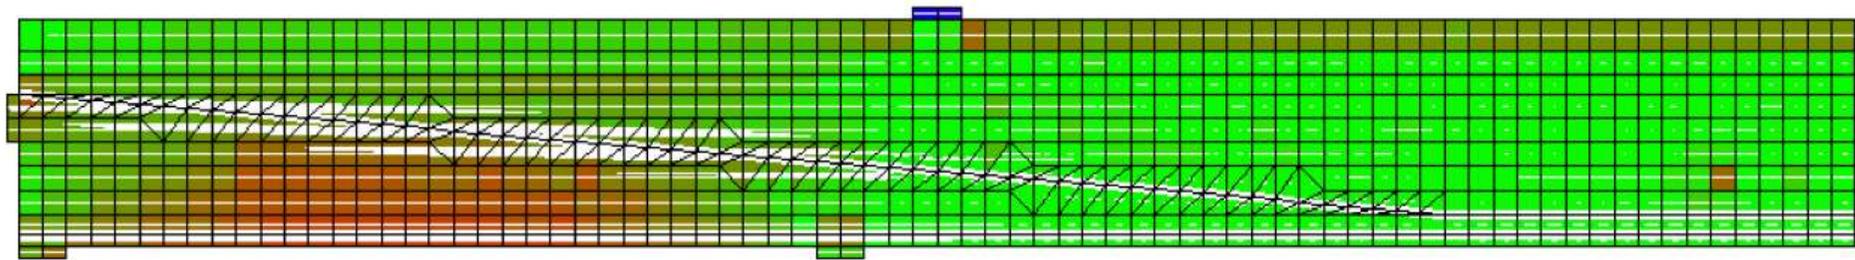
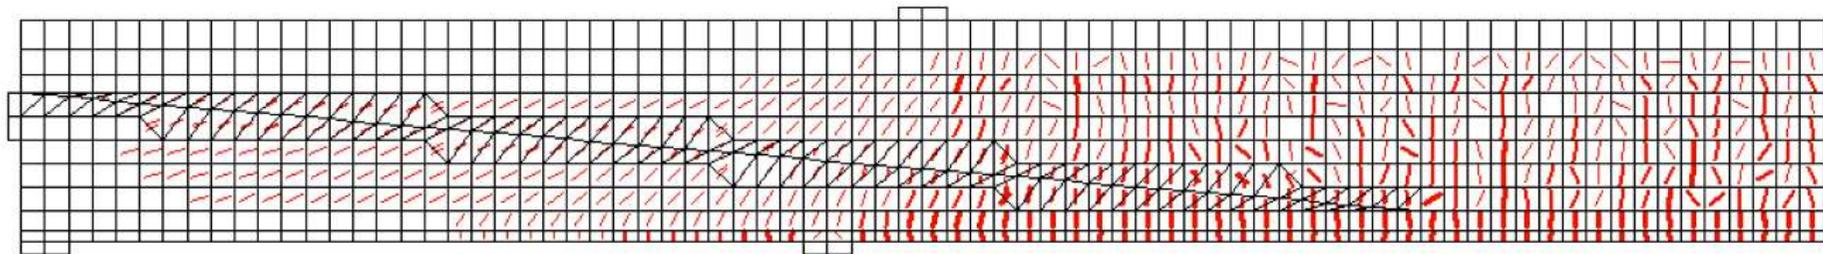
Le analisi di calcolo

Stress (conc): f_{cr} Displacement Factor = 1.00

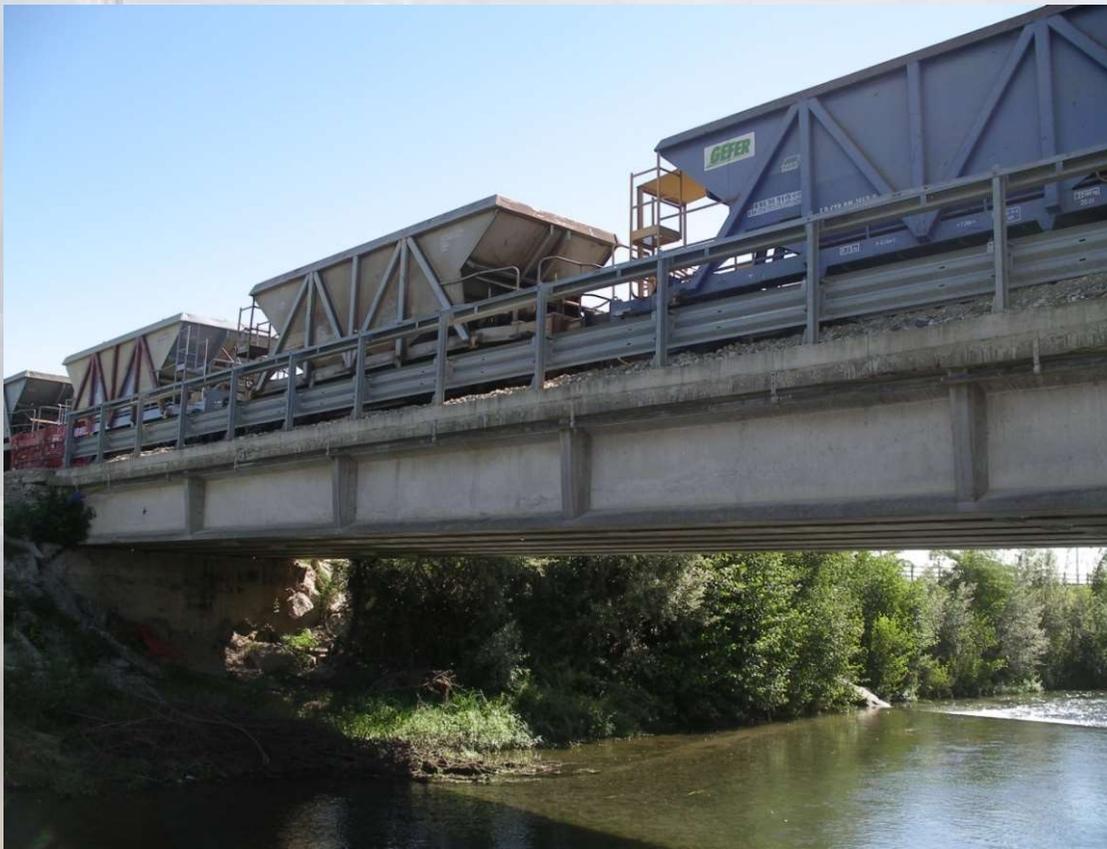
Collaudo

L'intervento di adeguamento è stato eseguito da febbraio ad agosto 2007 e il ponte è stato collaudato con successo nel settembre del 2007 ed è oggi in uso.
